دفصلنامه تخصصی دانش مرمت و میراث فرهنگی

دوره جدید، سال نخست، شماره ۲۰، پاییز و زمستان ۱۳۹۲

[ تعیین نوع بازدارنده خوردگی در آلیاژهای تاریخی (۲) ]

[ حفاظت و مرمت حوض مروارید خانه صدقیانی تبریز ]

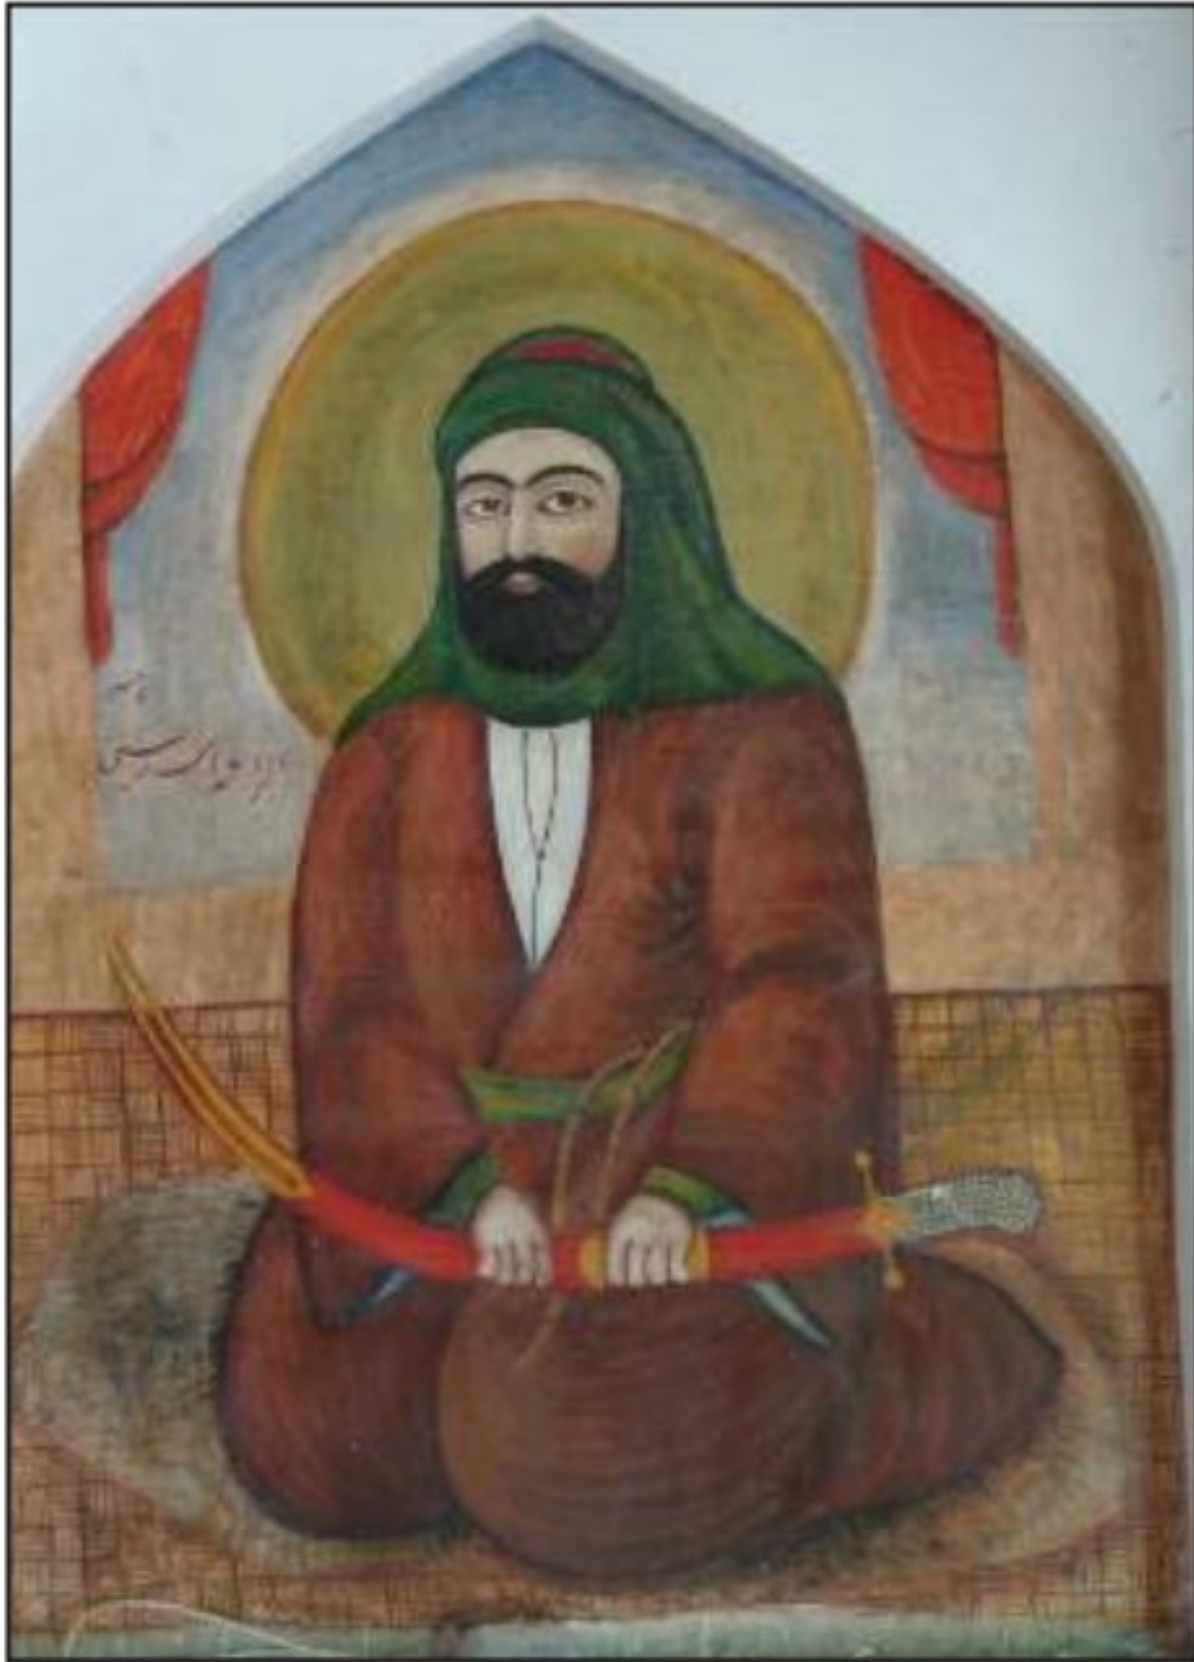
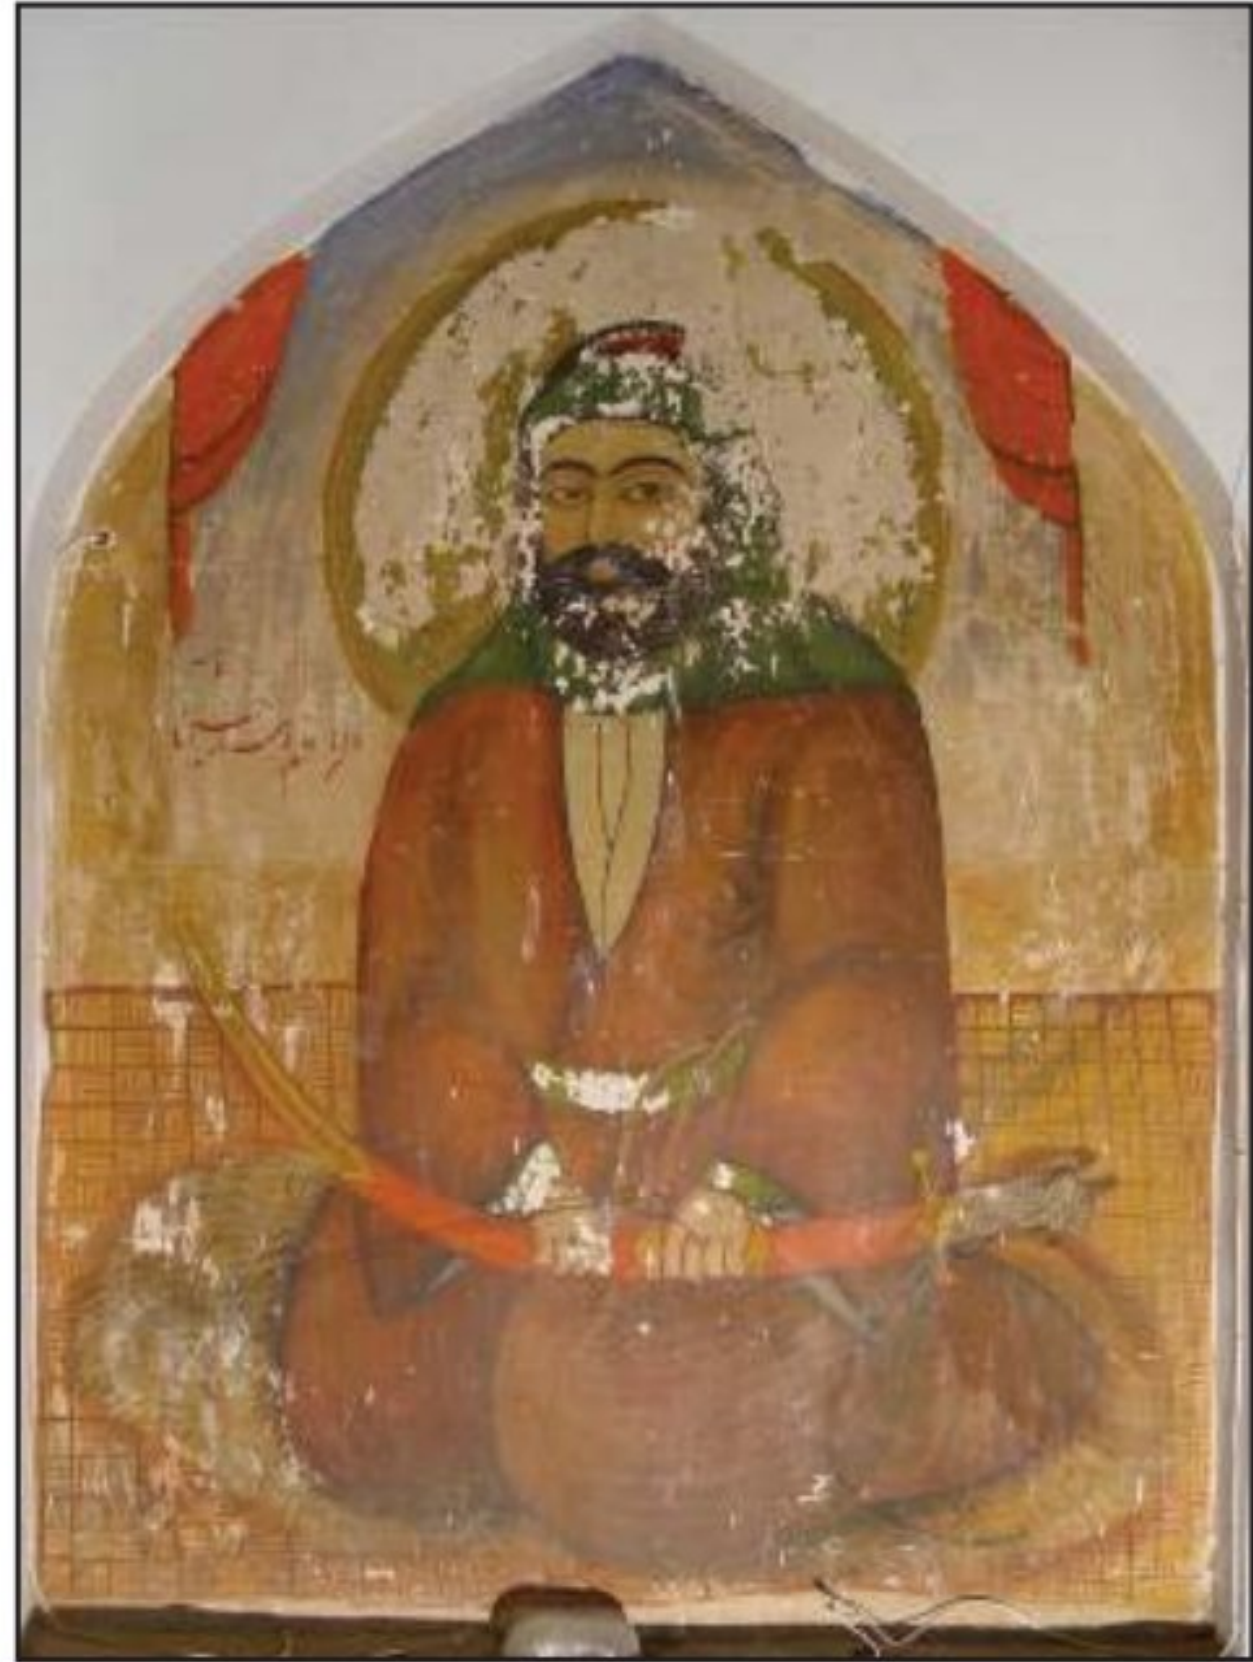
تصویر ۹: دیوارنگاره ای در بقعه خوانساری، مجموعه تخت فولاد اصفهان، قبل از مرمت (منبع: علی نعمتی بابای لو، ۱۳۸۲) تصویر ۱۰: همان دیوارنگاره، بعد از مرمت (ماخذ: علی نعمتی بابای لو، ۱۳۸۲)

بگونه ای مرمت شده است که قسمت‌های الحاقی از فاصله نزدیک (۱ متر) قابل تشخیص است و از فاصله دور (۲/۵ متر) گملاً یکنواخت و موزون است (تصویر ۹ و ۱۰).

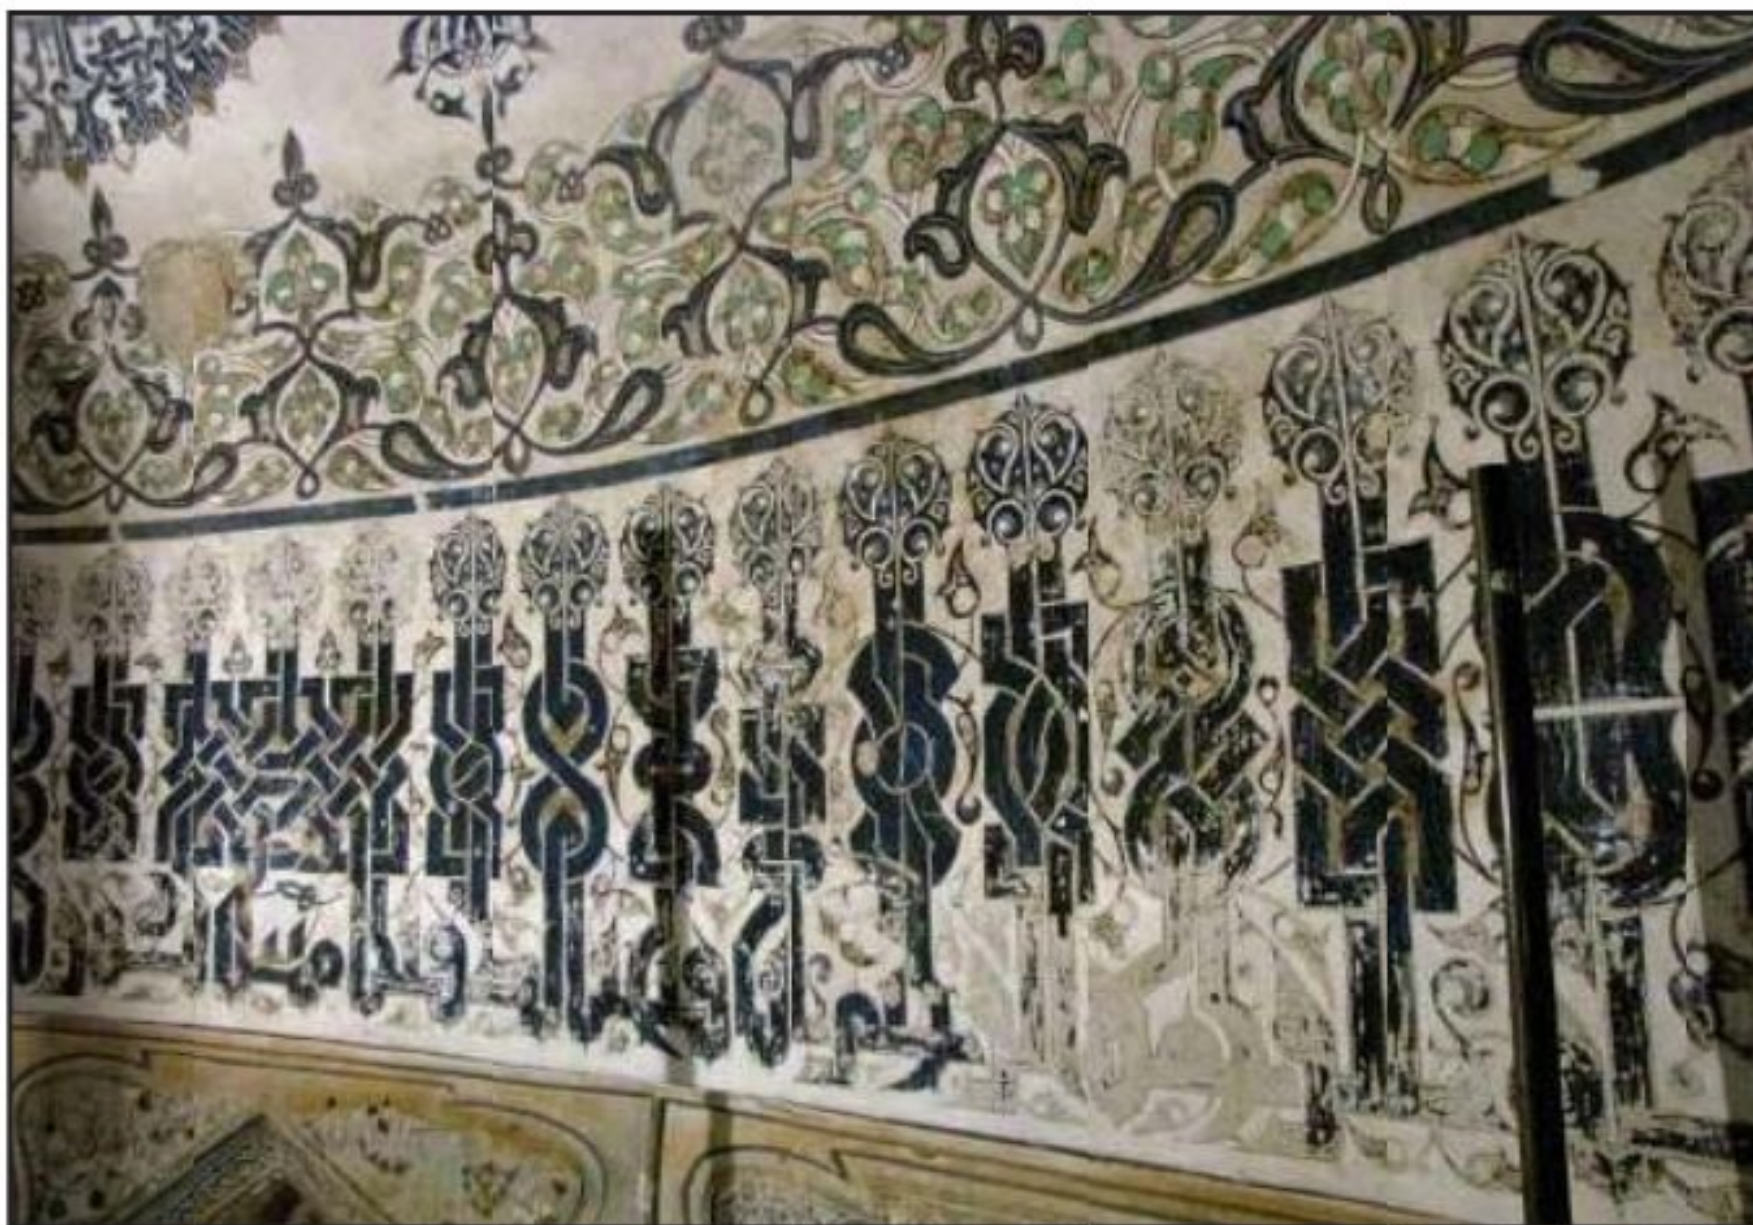
تصویر ۱۳: کتیبه نقاشی (سوره الفتح) حدوداً به عرض ۱/۲ متر و طول ۳۶ متر، گریو گنبد بقعه سید رکن الدین یزد، تصویر پس از مرمت، (ماخذ: نگارندگان: ۱۳۹۱)

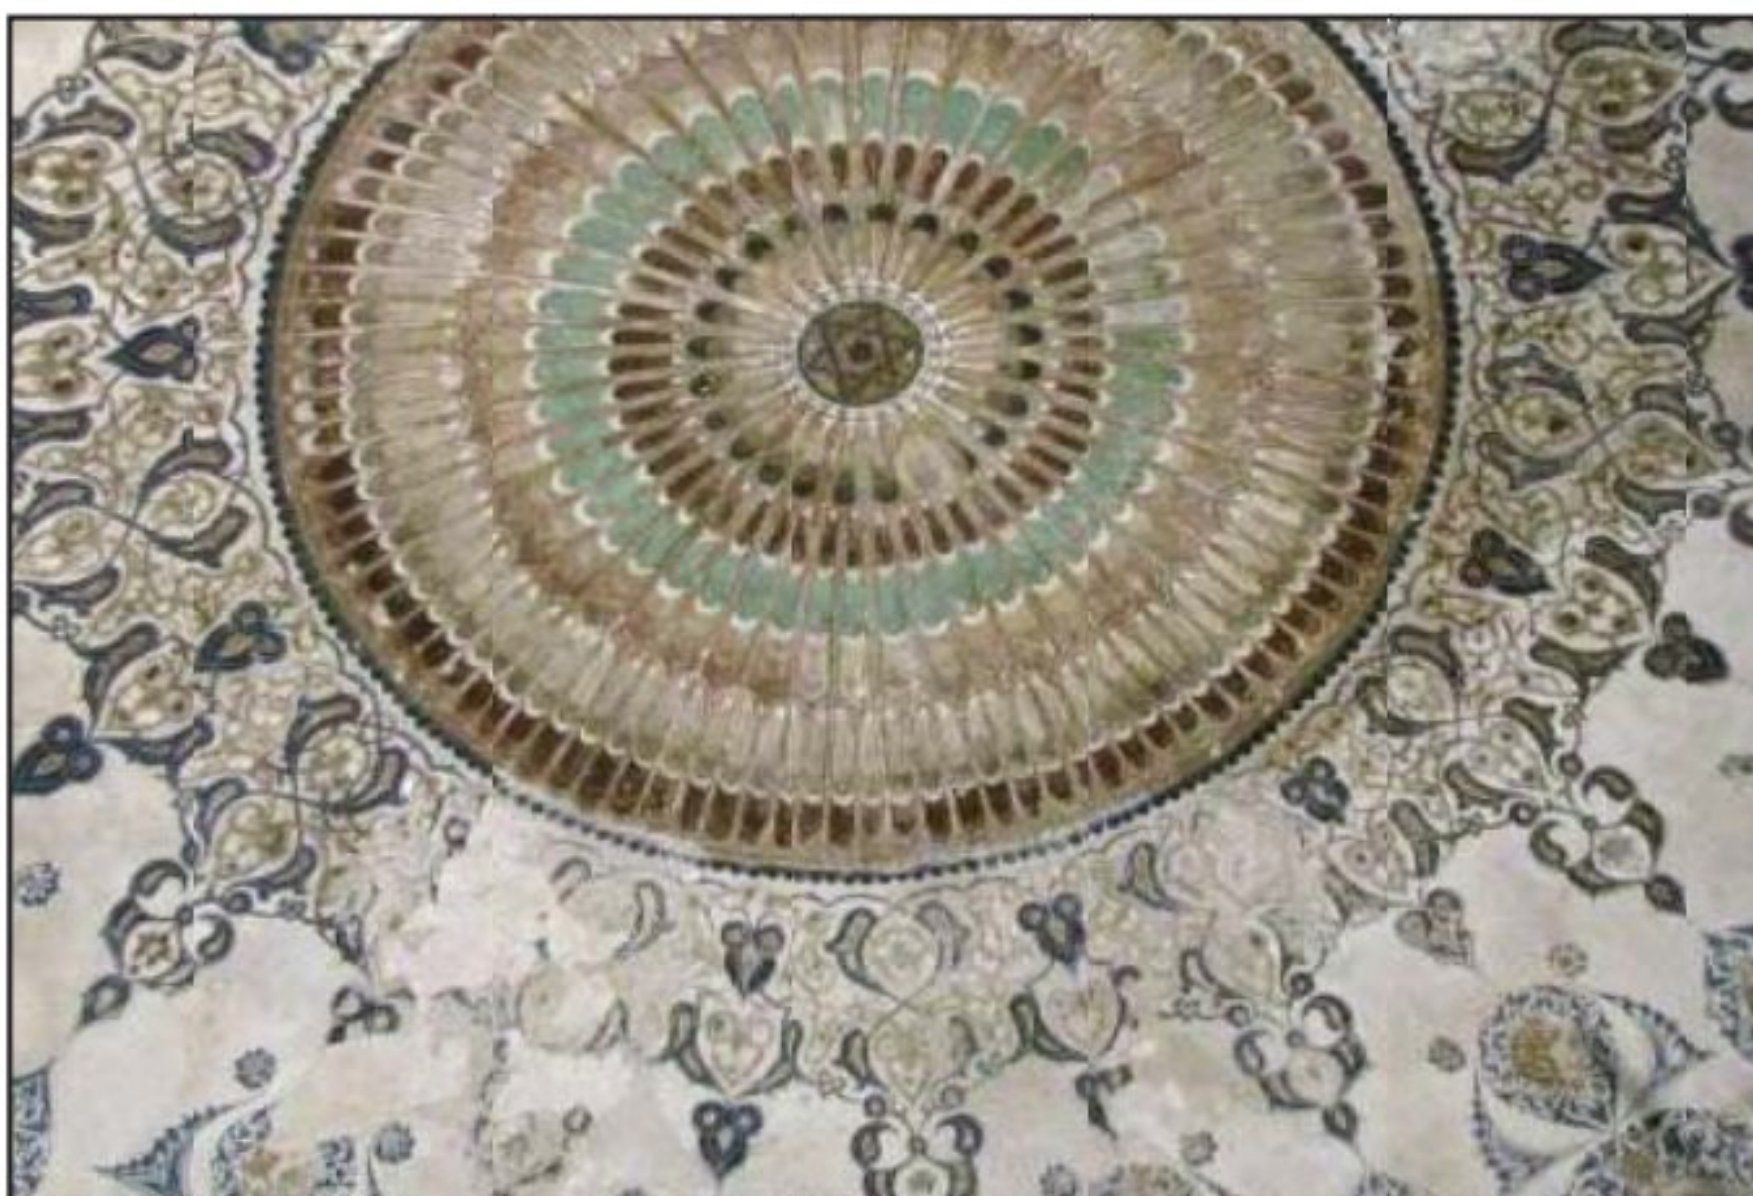
تصویر ۱۴: نقاشی تزئینی سقف گنبد بقعه سید رکن الدین یزد، تصویر پس از مرمت، (ماخذ: نگارندگان: ۱۳۸۹)

همچنین نقاشی‌های تزئینی سقف گنبد که بصورت قرینه کار شده است (تصویر ۱۴) و امکان بازسازی کامل در قسمت‌های تخریب شده وجود دارد، موزون سازی نشده است. در واقع، هدف، حفظ اثر بوده است معمولاً در موارد مشابه، تاریخ و قدمت اثر تاثیر زیادی بر شیوه مرمت می گذارد. شاید اگر این بنای مذهبی مربوط به دوره قاجاریه بود، با شواهد موجود بصورت کامل بازسازی می شد.

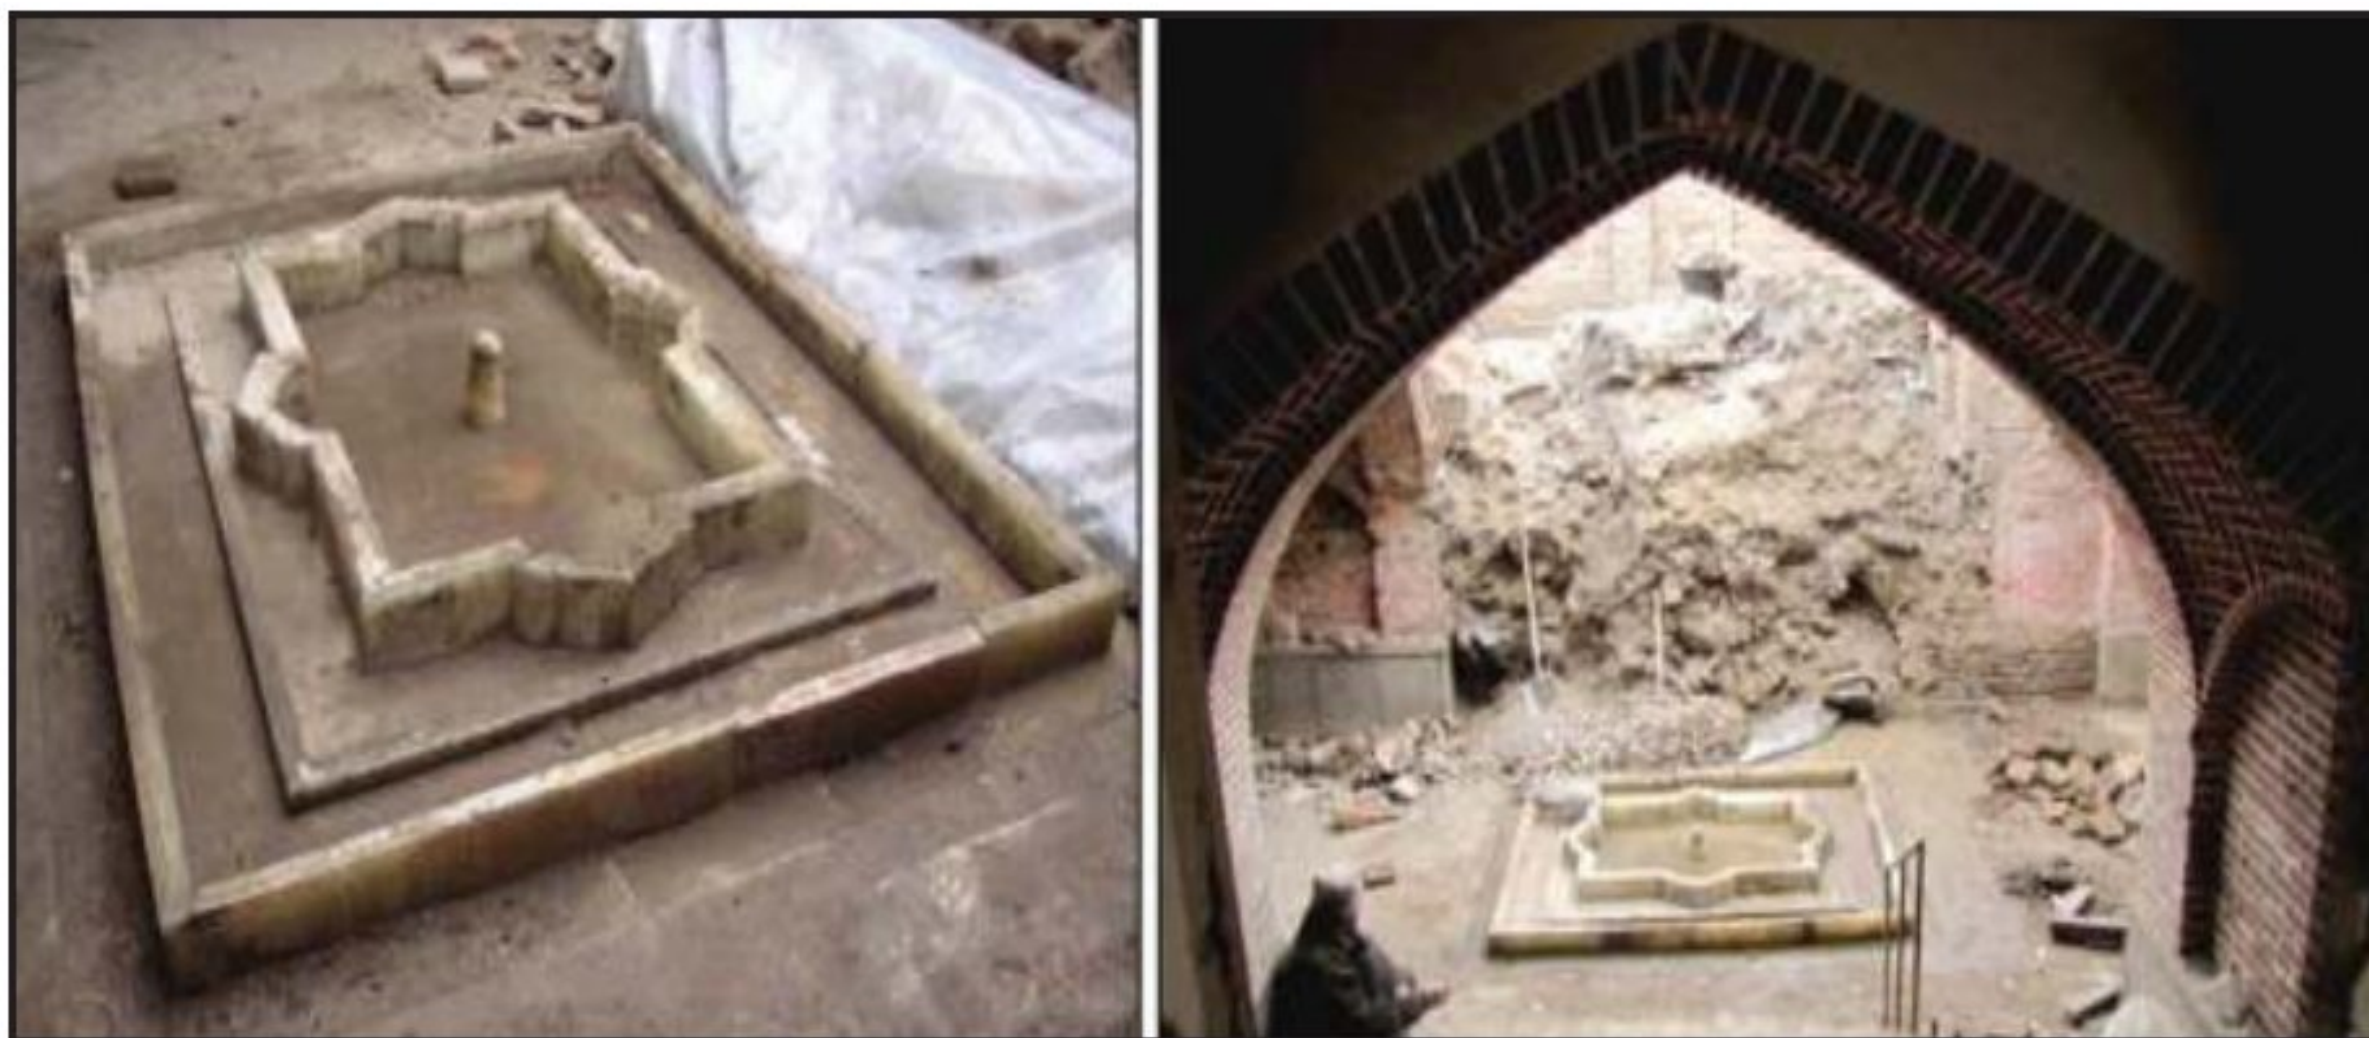
ت. ۳. حوض شماره ۲ خانه صدقیانی بیرون آمده از زیر آوار در حوضخانه شمالی خانه، جزئیات حوض مرمری شماره ۲ (ماخذ: مهریار ۱۳۹۰).

تغییر ارتفاع از سطح زمین (در حدود ۵۰ سانتی متر به سبب تجدید وزاییک فرش) و احتمالاً از دست رفتن سیستم آبرسانی شده است (ت. ۳).

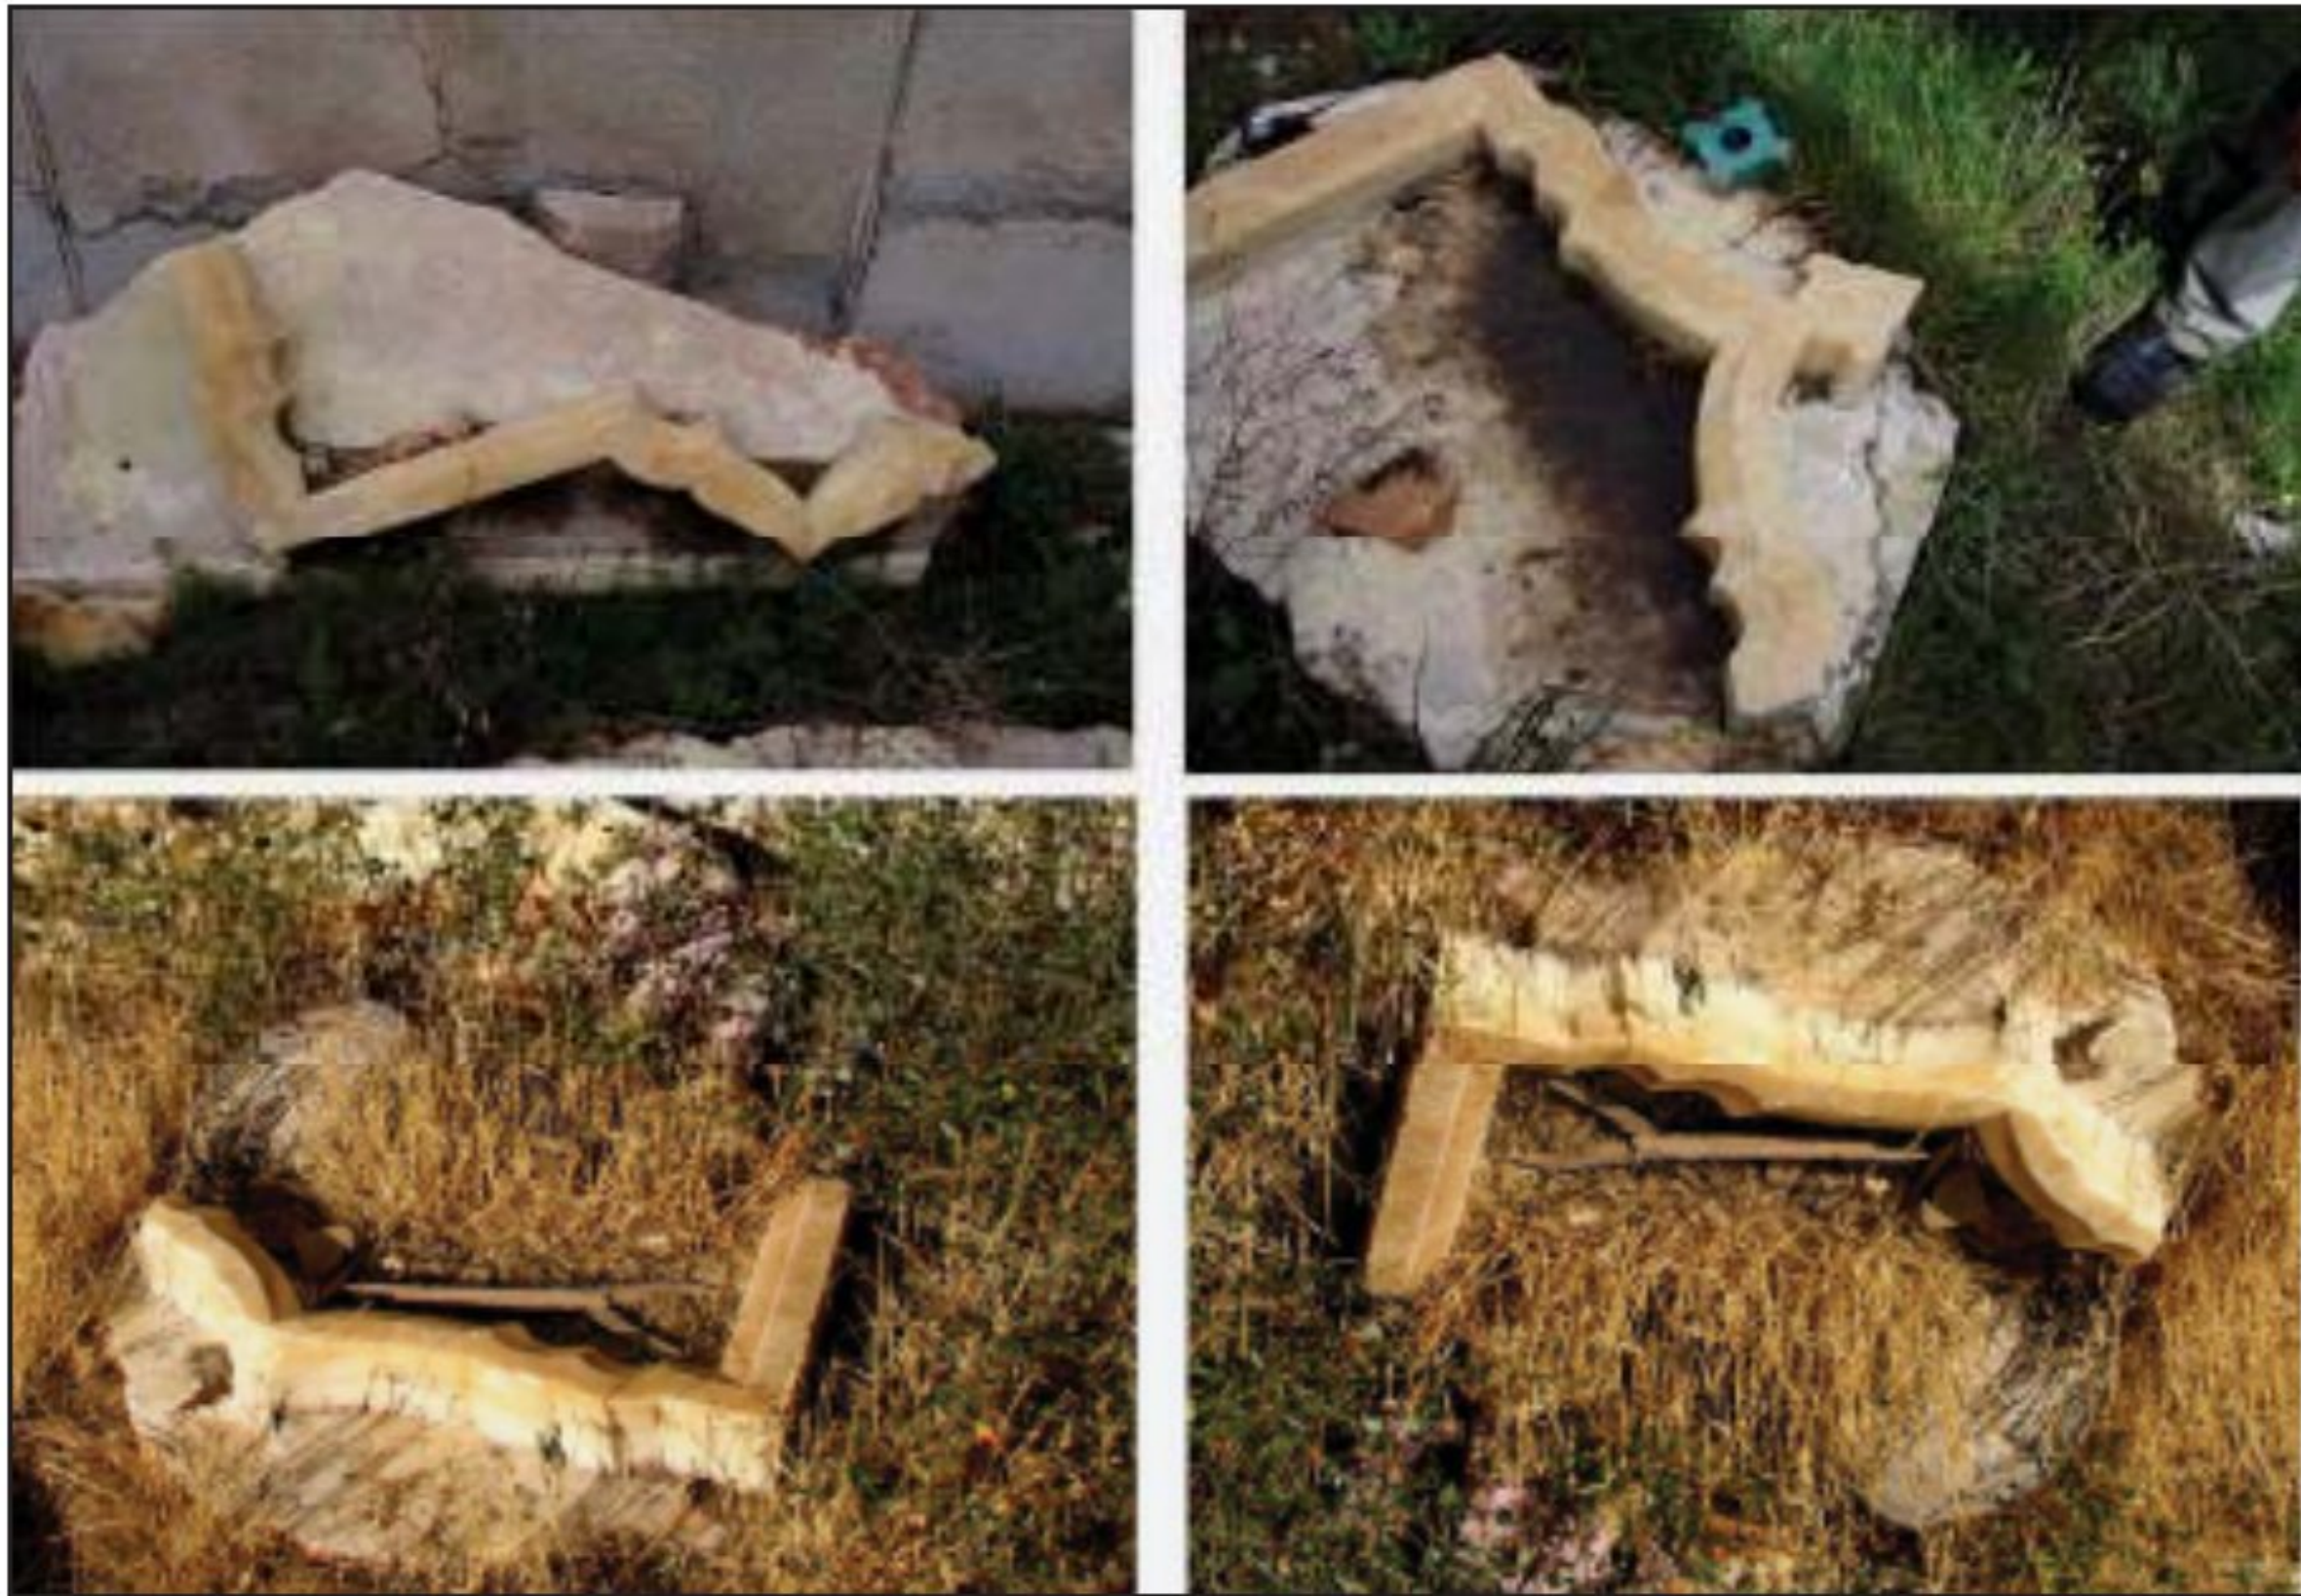
ت. ۵. حوض شماره ۳ خانه صدقیانی قبل از تحویل به گروه مرمت به صورت کاملاً شکسته شده (ماخذ: دفتر فنی دانشگاه هنر اسلامی تبریز)

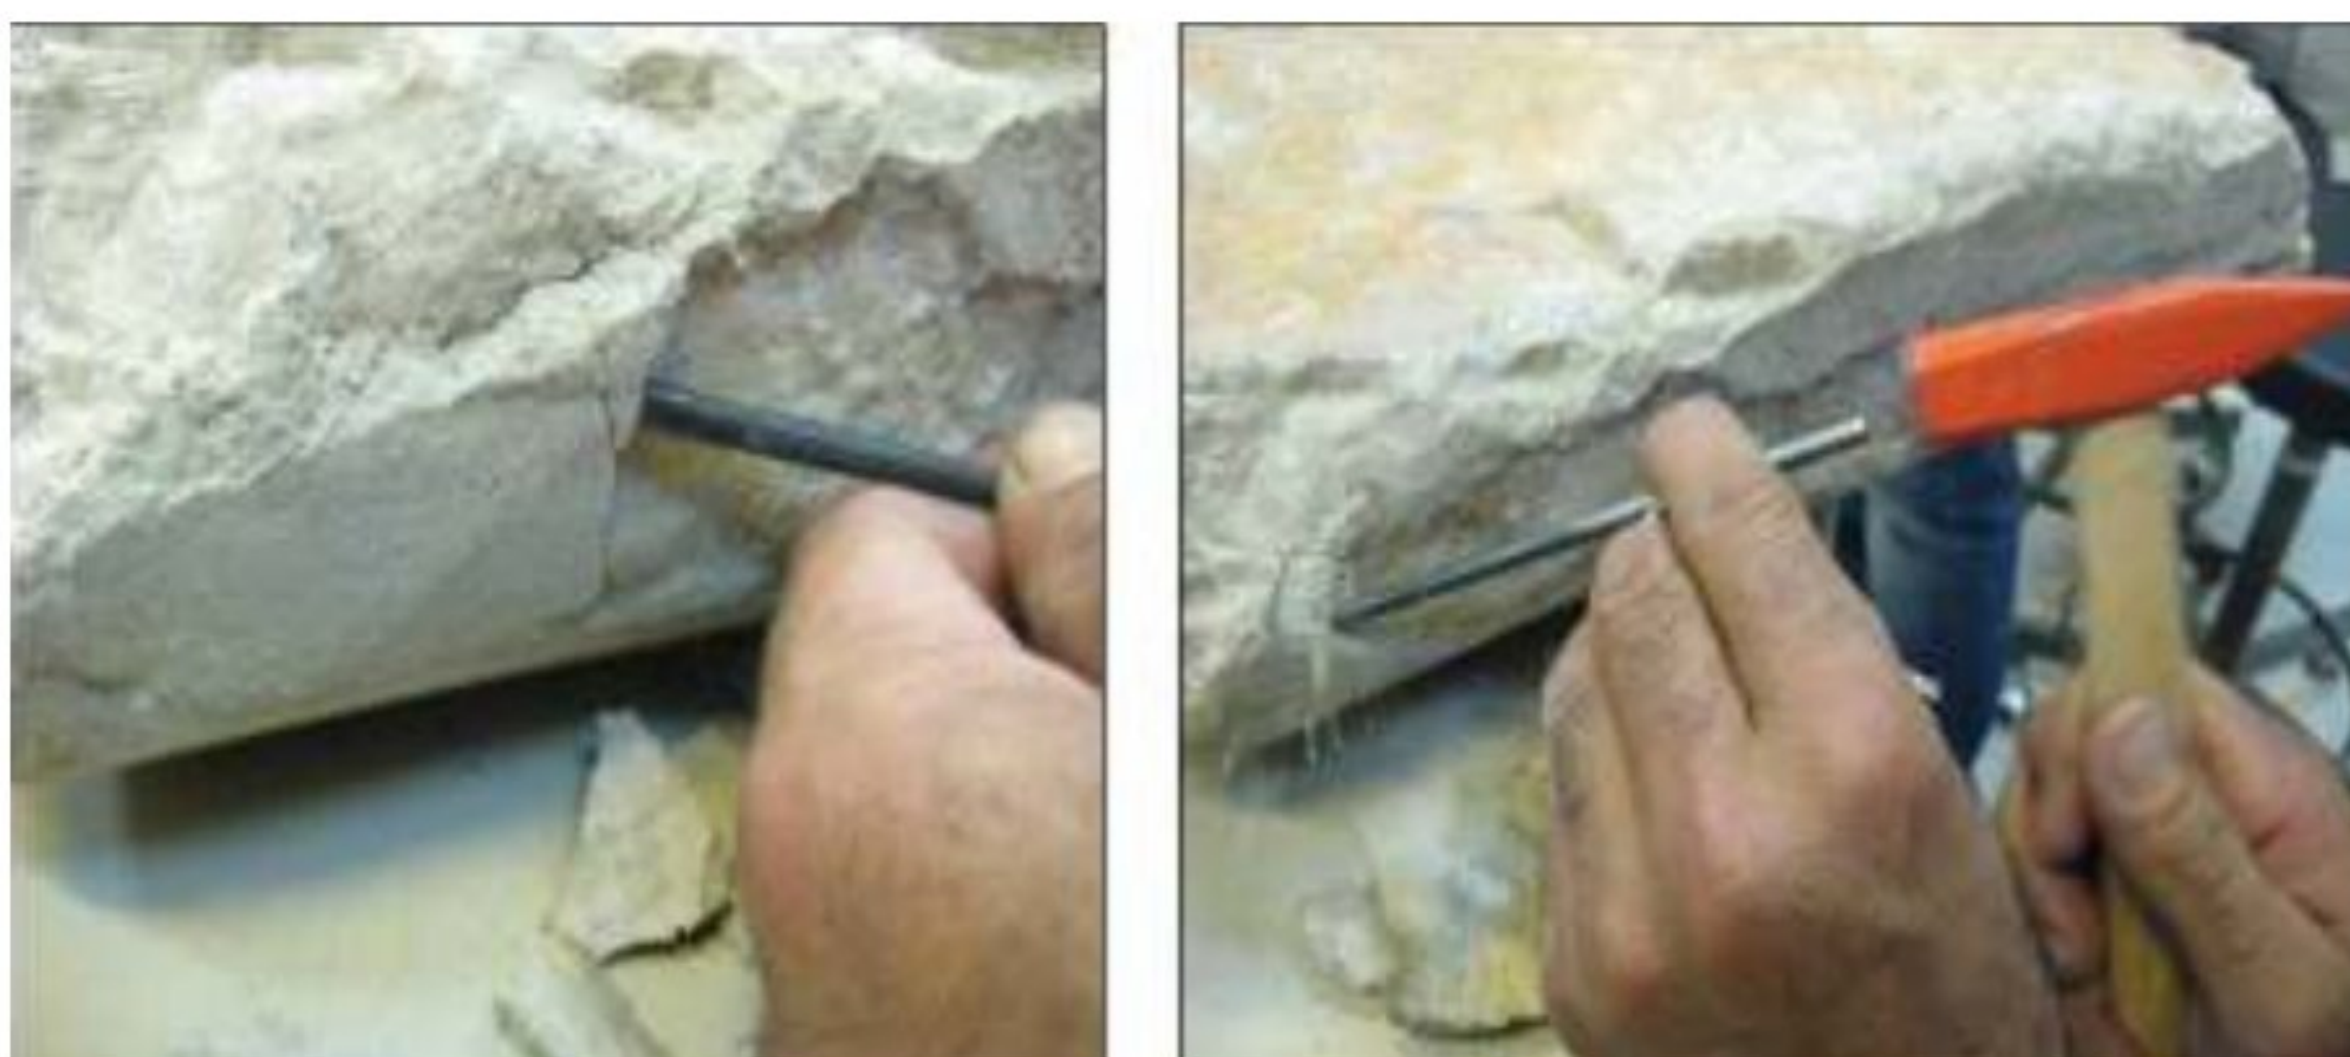
ت. ۹. پاکسازی مواد و ملات‌های چسبنده همچون سیمان به وسیله قلم و چکش (ماخذ: نگارندگان)

با توجه به فاصله بسیار کارگاه مرمت و محل قرارگیری بقایای حوض، و برای جلوگیری از ایجاد آسیب به هنگام حمل و نقل، اقدام به بسته‌بندی قطعه‌های یافت شده از محوطه خانه صدقیانی و انتقال آن به محیط کارگاهی واقع در دانشکده هنرهای کاربردی دانشگاه هنر اسلامی تبریز گردید. پس از عملیات مستندنگاری و مستندسازی قطعه‌ها چون شماره‌گذاری، عکاسی از زوایای مختلف و ثبت آسیب‌های مشاهده شده روی آن‌ها، در مرحله اول، جورچینی قطعات به منظور یافتن شکل کلی اثر و درک میزان مفقوده آن صورت پذیرفت. سپس رسوبات نرم چون خاک‌گرفتگی توسط انواع برس‌های نرم از روی قطعه سنگ‌ها زدوده شدند. برای پاکسازی رسوبات سخت و قسمت‌های پشت اثر که به واسطه وجود زیاد ناخالصی آهن دچار پوسته‌های زنگ‌زدگی شده بود، از تیغ بیستوری استفاده شد؛ همچنین لایه‌های ملات سیمان به وسیله قلم و چکش از حواشی حوض جدا شدند (ت. ۹).

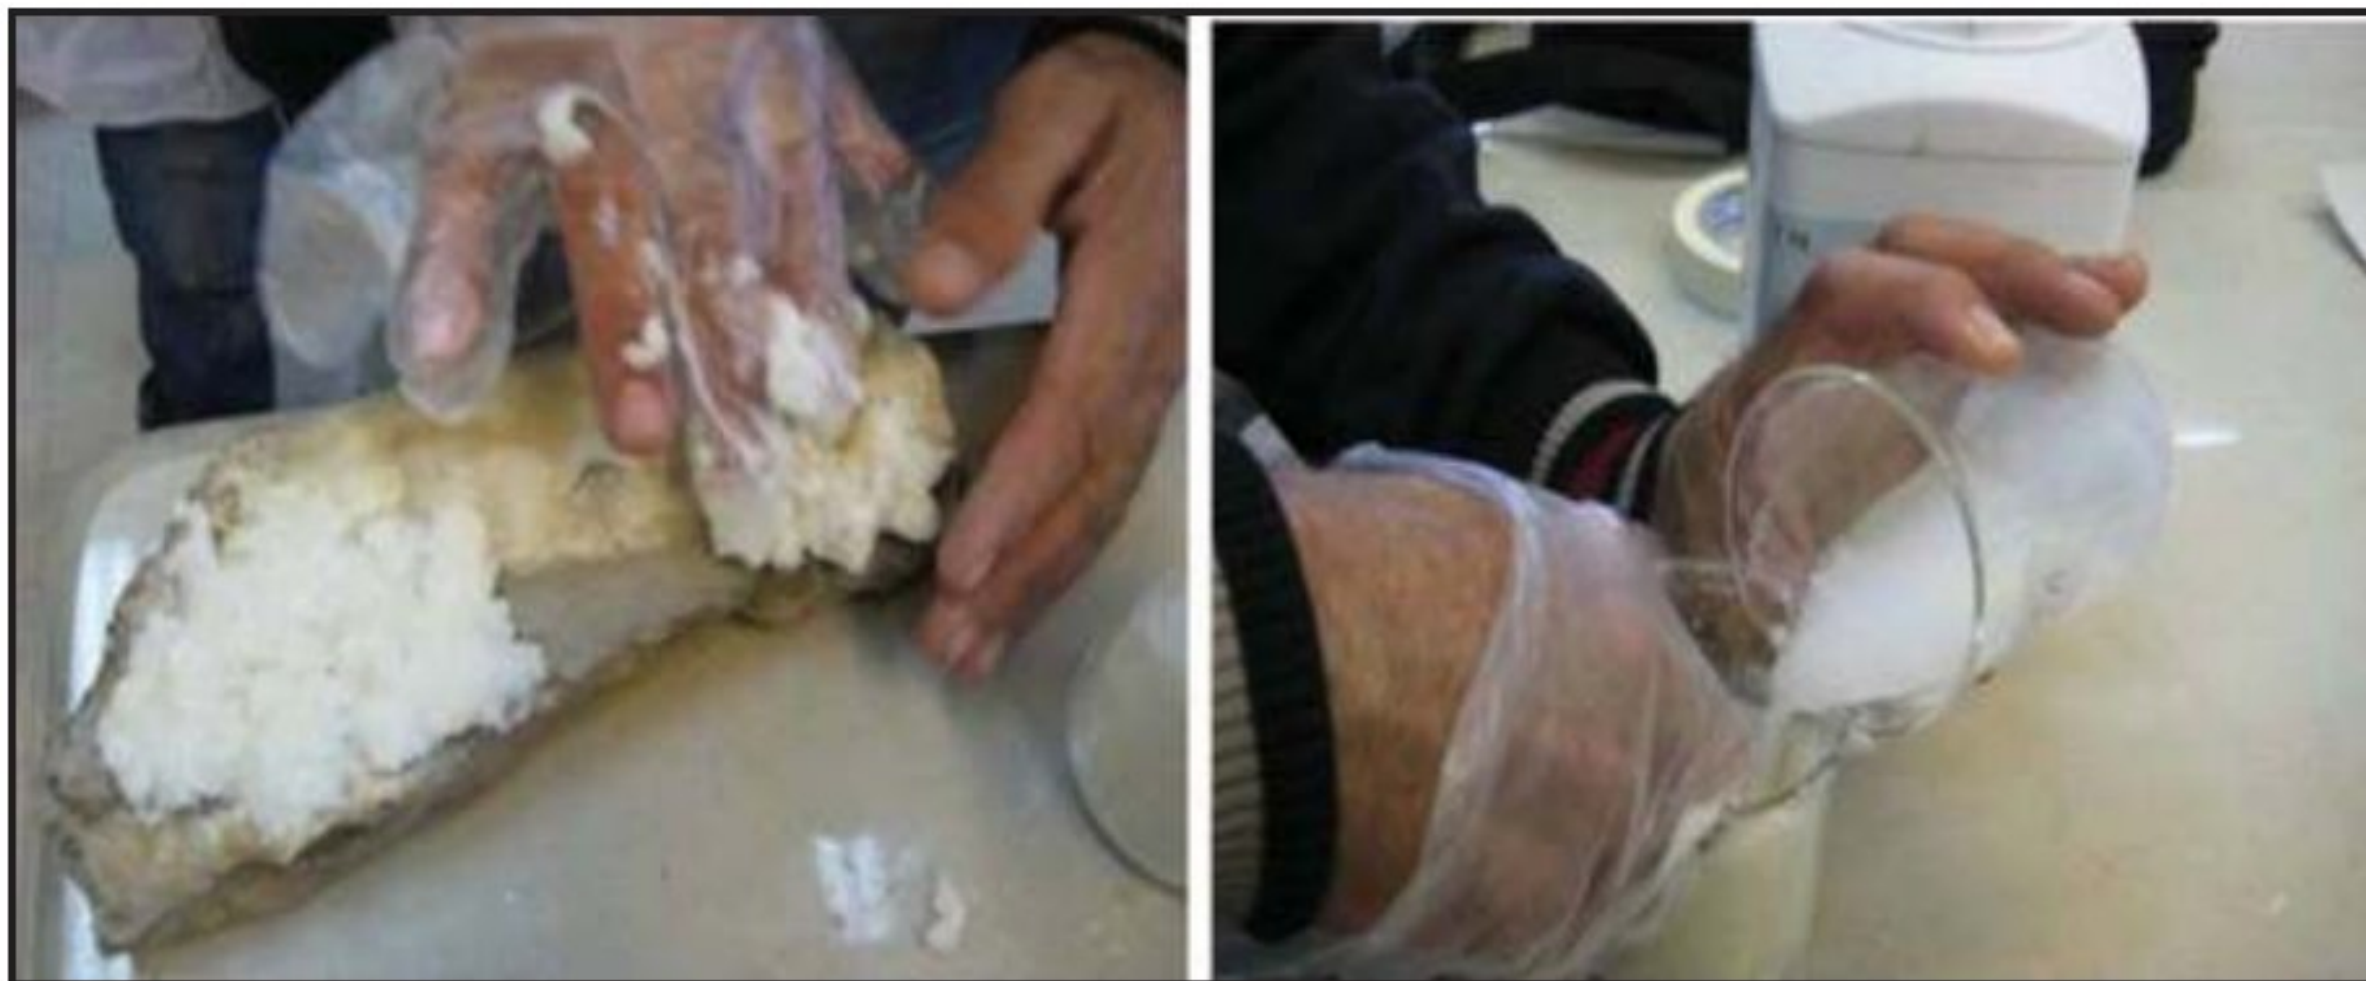
ت. ۱۰. تهیه خمیر CMC و 25% EDTA و قرار دادن آن روی اثر (ماخذ: نگارندگان)

علاوه بر سست نمودن رسوبات (که برداشت مکانیکی را میسر نمود) و حذف لایه چرکی به عنوان راهکاری موثر بر روی تمامی قطعات اعمال گردید.<sup>۴</sup>

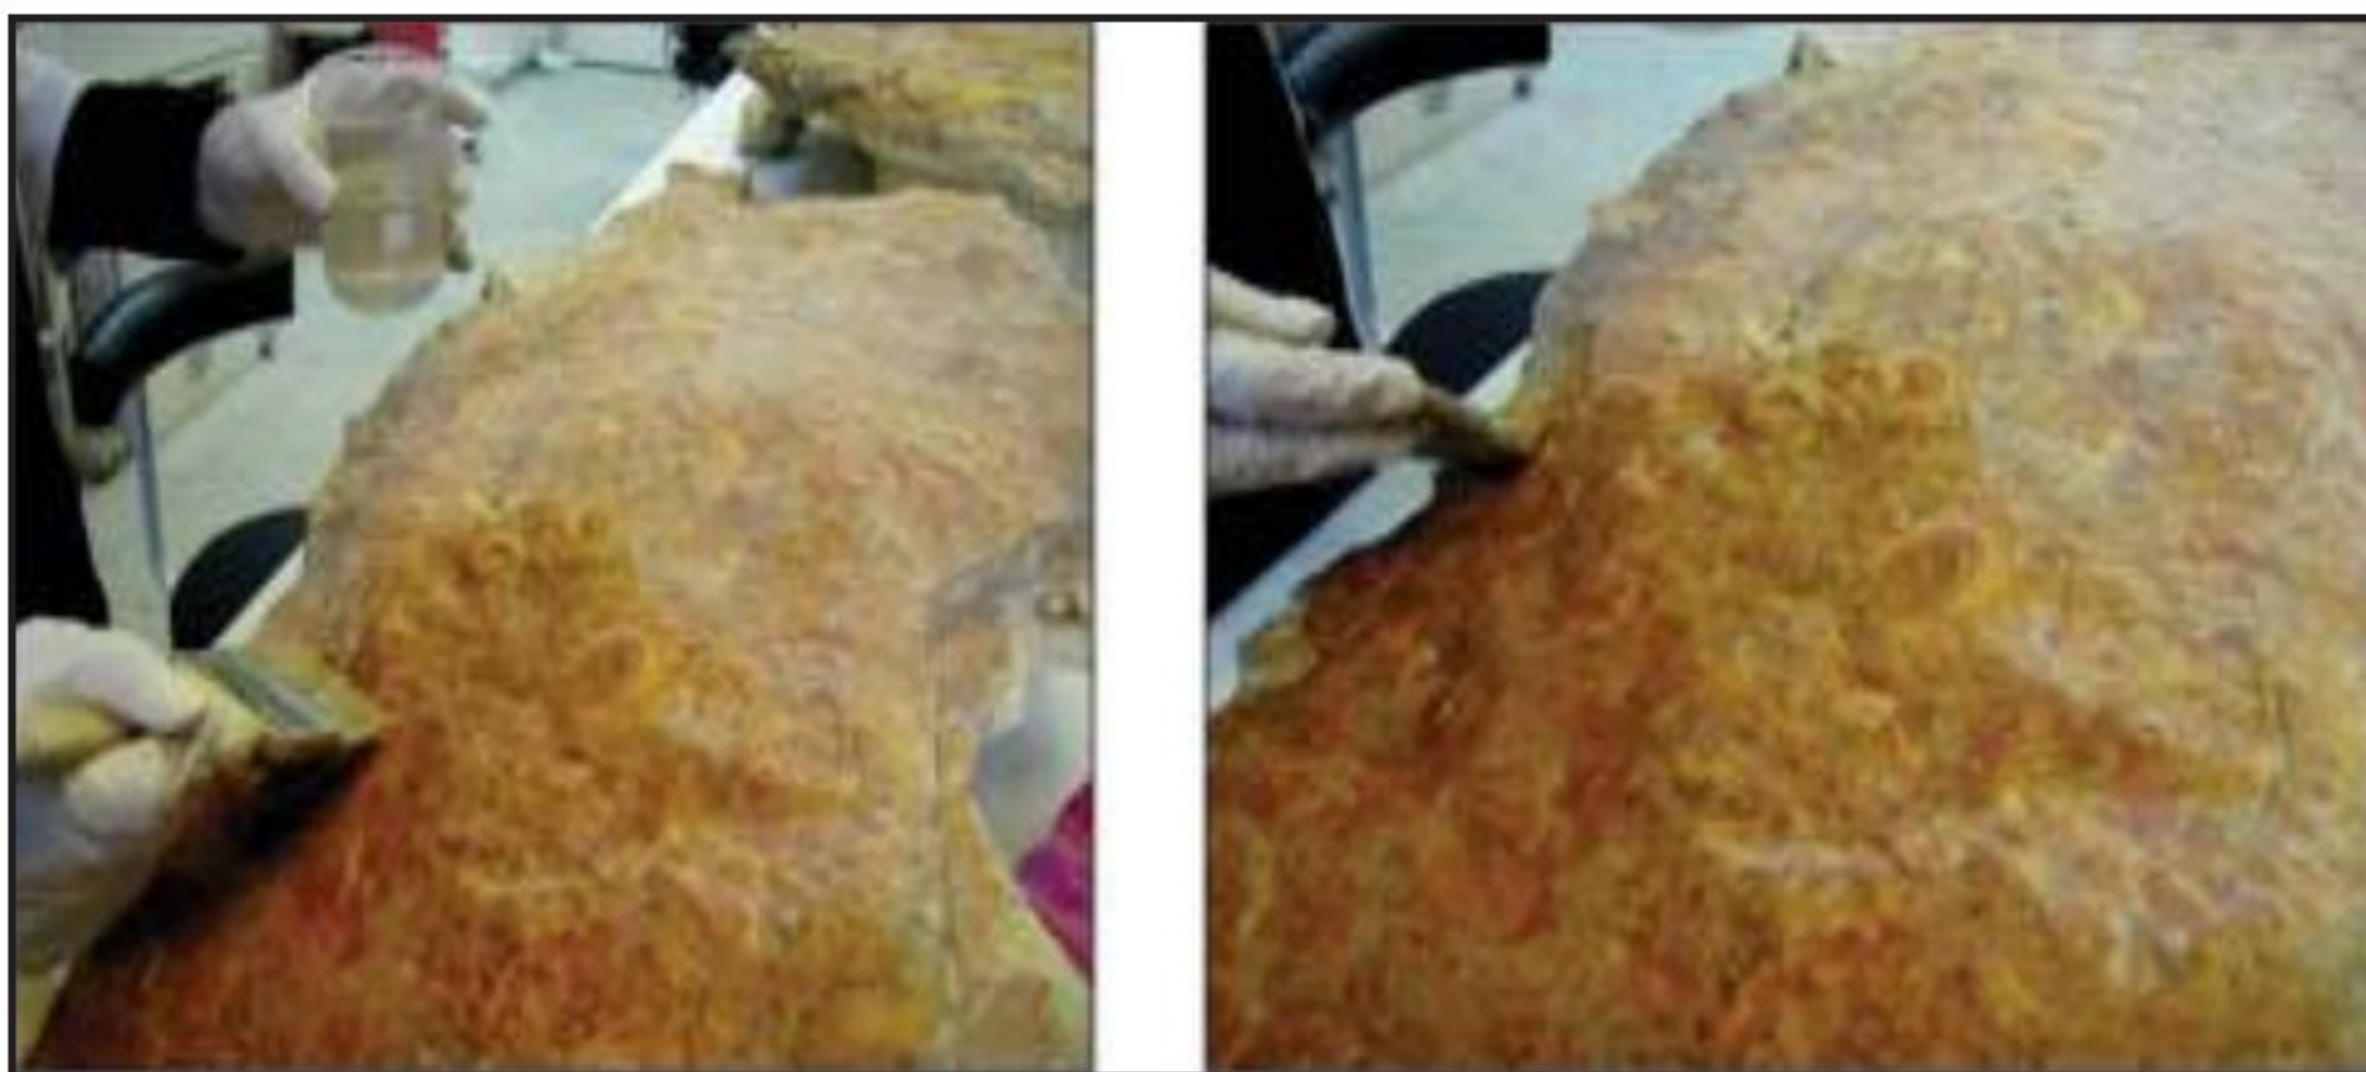
ت. ۱۱. ایجاد لایه فیلم به وسیله پارالوئید ۵٪ در پشت سنگ‌ها (ماخذ: نگارندگان)

پس از اتمام مرحله تمیزکاری، باید قطعه‌های سنگ که در طولانی مدت به دلیل هوازگی و یخ‌بر شدن و همچنین ارتعاشات ناشی از ضربه‌های عمده دچار ترک، سستی و جدایش در راستای لایه‌های زمین‌ساختی و لایه‌های ناخالصی شده‌اند را استحکام‌بخشی نمود. انتخاب ماده استحکام‌بخش مناسب که هم‌خوانی و سازگاری بیشتری با ساختار اثر تاریخی داشته باشد، از اولویت‌های مهم در آن امر است؛ چه بسا آثار بسیاری که به دلیل انتخاب نامناسب ماده استحکام‌بخش، دچار آسیب بیشتری می‌شوند. با توجه به ساختار حوض مرمری (کربنات کلسیم)، شیره آهک به عنوان ماده استحکام‌بخش به دلیل داشتن مزیت‌هایی چون، ساختاری کاملاً مشابه، هزینه کم، نحوه تهیه و استفاده آسان، انتخاب گردید. در این شیوه آهک را در آب بسیاری خیس‌انده و پس از ۴۸ ساعت، شیره روی آن را جمع‌آوری و به وسیله آب‌فشان بر روی سنگ‌ها افشانه می‌شود. استحکام حاصله از شیوه مذکور بر روی سنگ‌های کربناته بسیار قابل توجه است. البته در قسمت‌های پشت اثر که تخلخل زیادی دارند، پس از استعمال شیره آهک، به منظور ایجاد یک لایه سطحی و پرایمر برای جلوگیری از جذب عوامل محیطی، پارالوئید ۵٪ (محلول در استون) نیز استفاده شد (ت. ۱۱).
