دفصلنامه تخصصی دانش مرمت و میراث فرهنگی

دوره جدید، سال نخست، شماره ۲۰، پاییز و زمستان ۱۳۹۲

[ تعیین نوع بازدارنده خوردگی در آلیاژهای تاریخی (۲) ]

[ حفاظت و مرمت حوض مروارید خانه صدقیانی تبریز ]

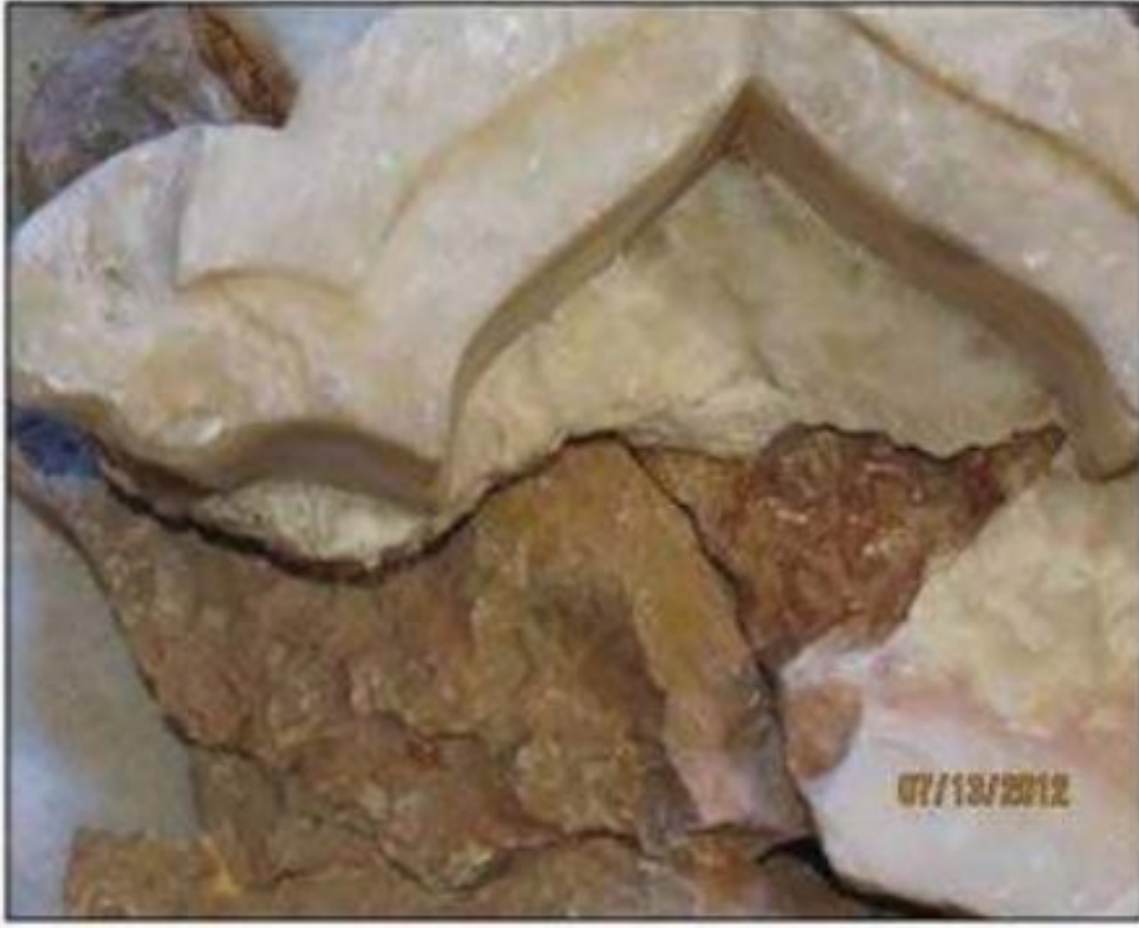
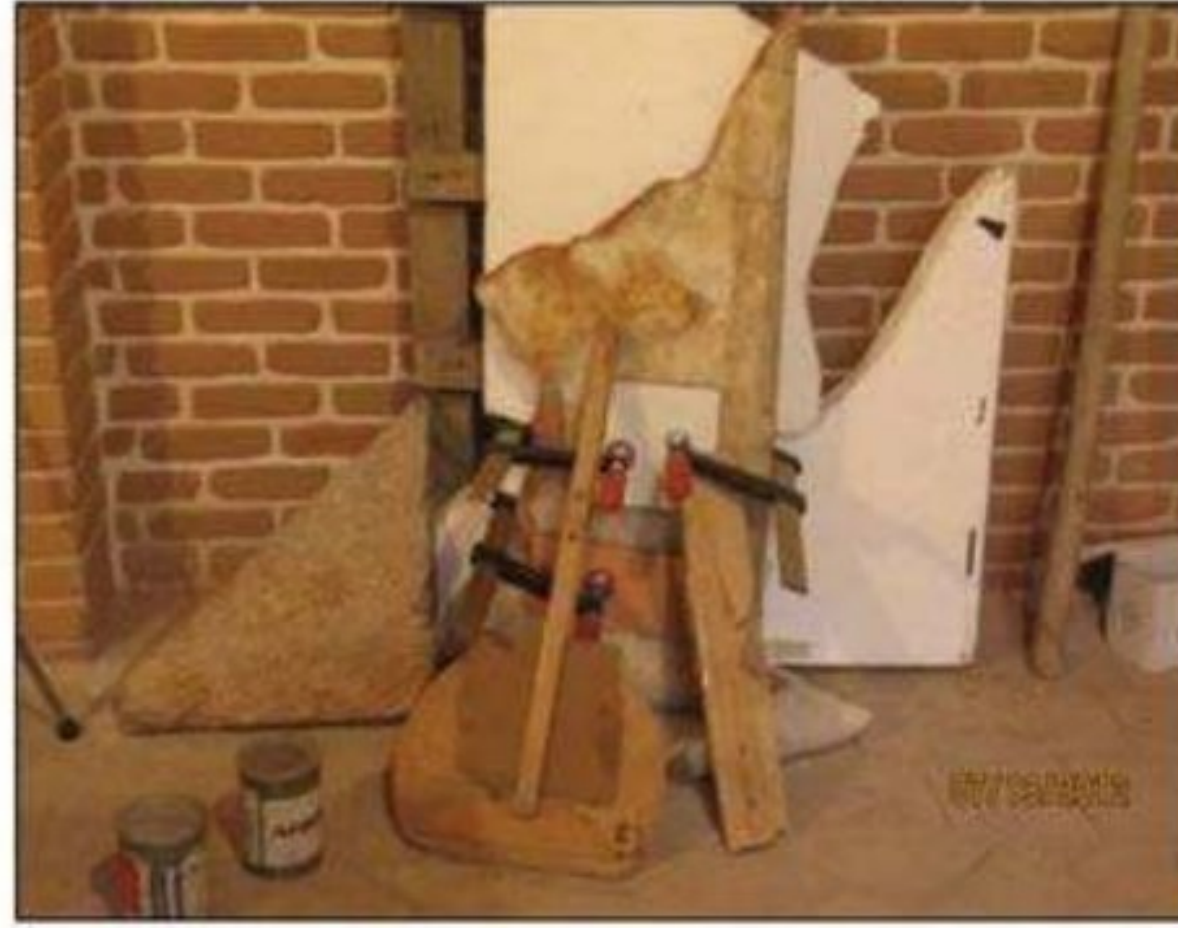
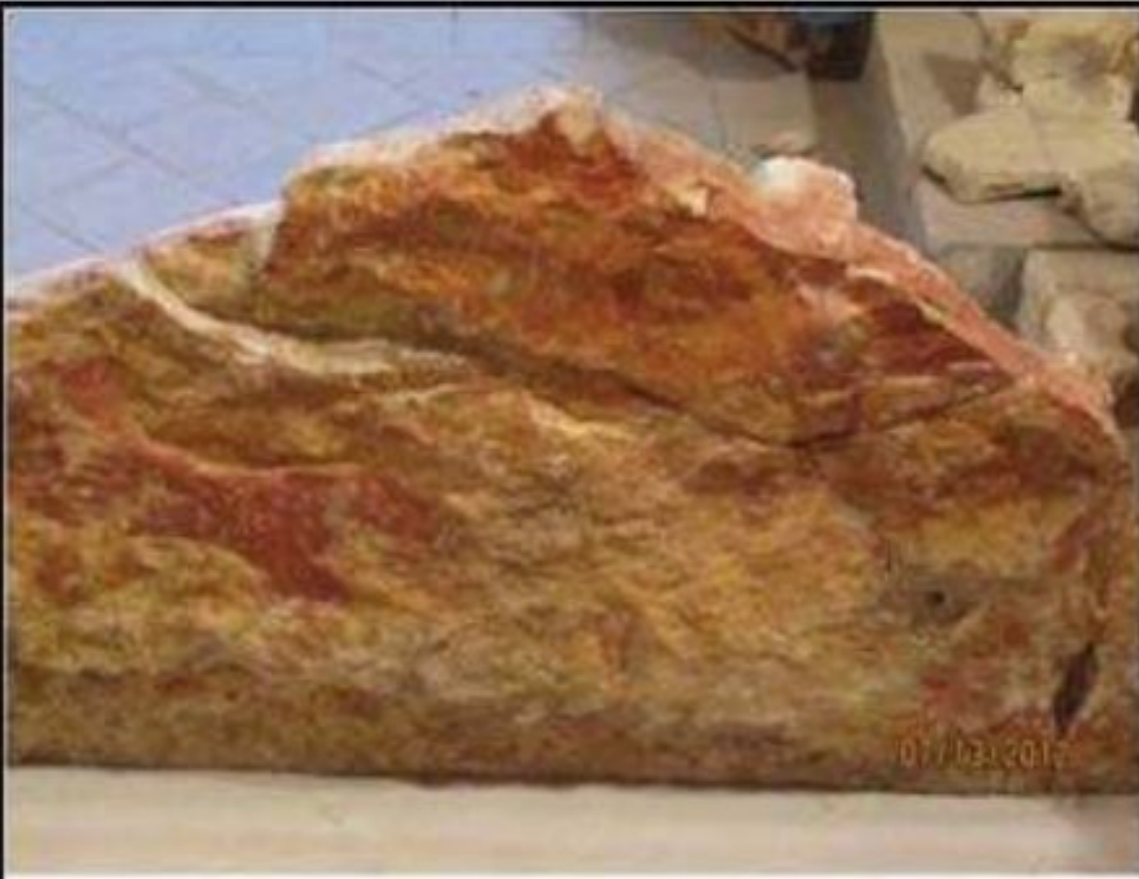
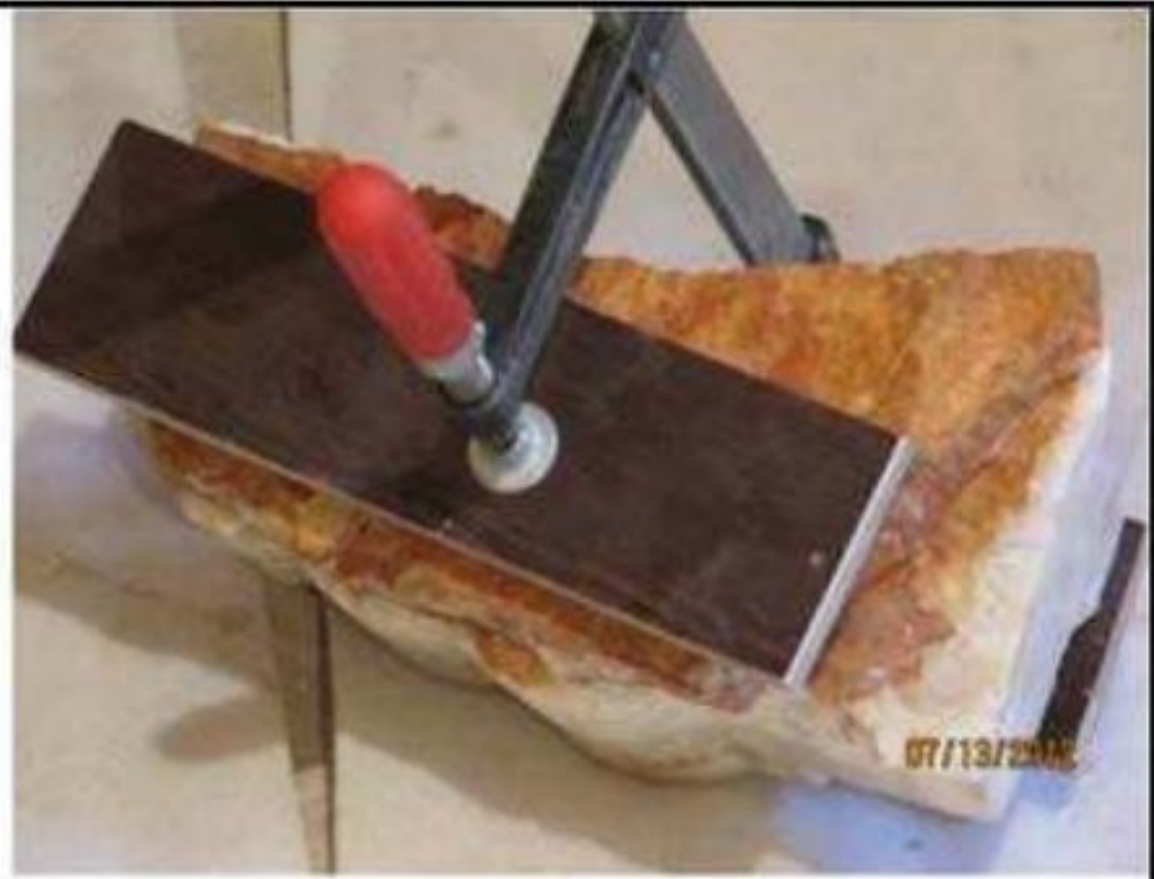
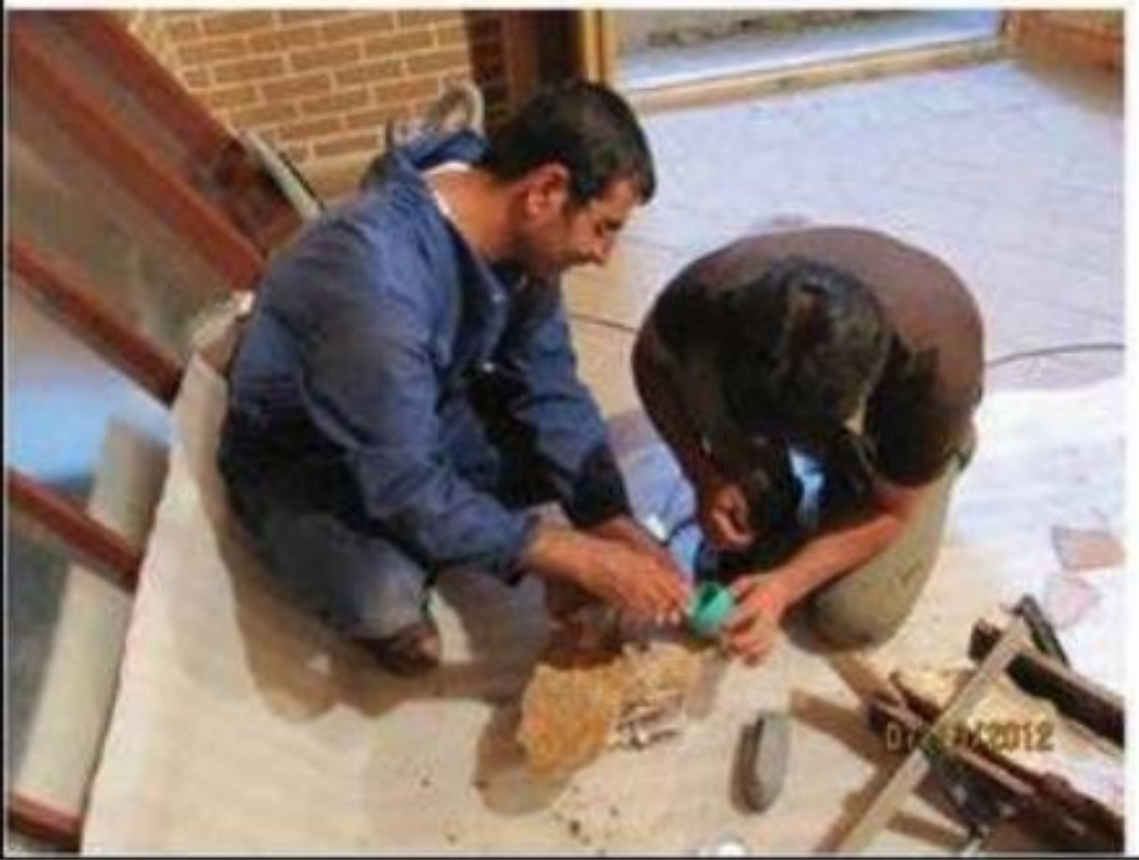
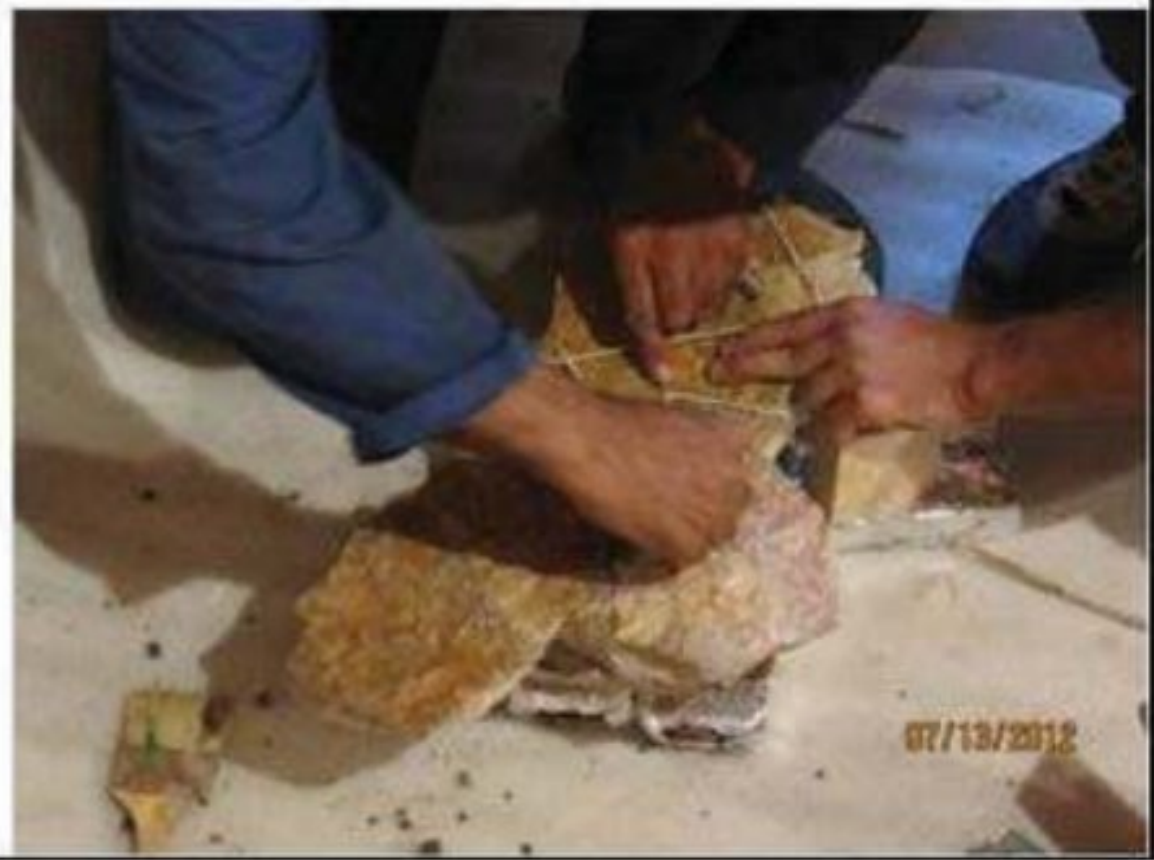
ت. ۱۲. وصالی و پایدارسازی قطعات در موقعیت اولیه با استفاده از رزین اپوکسی (ماخذ: نگارندگان)

پس از نصب حوض و مشخص شدن دقیق شکل بخش مفقود، در ابتدا با رزین پلی‌استر به عنوان پرکننده، قسمت‌های مفقوده تا چند سانتی‌متر مانده به سطح اثر پر شدند. سپس قالب‌هایی مناسب با قسمت‌های مفقود به وسیله باند گچی آتل - بندی، مقواهای سخت و گل سفال‌گری ساخته، در محل مورد نظر نصب و رزین پلی‌استر رنگی (مشابه با رنگ و بافت سطح اثر) به درون قالب‌ها منتقل گردید (ت. ۱۴). برای جلوگیری از چسبیدن قالب‌ها به رزین در حال سخت شدن، باید قسمت‌های تماسی را با ماده‌ای مناسب چون وازلین به خوبی چرب نمود. پس از خشک شدن رزین، عمل اصلاح و درزگیری در بخش‌های مورد نیاز، با بتونه حاصل از مخلوط پلی‌استر و اروزیل به انجام رسید. پس از خشک شدن کامل بخش بازسازی شده<sup>[۵]</sup>، اصلاحات قسمت افزوده برای هم‌خوانی بهتر با سازه اصلی حوض، با انواع سنباده‌های نرم و زبر به صورت دستی یا با بهره‌گیری از دستگاه فرز اجرا گردید. در نهایت قسمت‌هایی از بخش بازسازی شده به منظور هم‌خوانی رنگی بهتر با بخش اصلی اثر به وسیله رنگ‌های اکریلیک موزون‌سازی شدند. در نهایت اقدامات حفاظت و مرمت انجام گرفته بر روی حوض خانه صدقیانی با پارالوئید ۵٪ تثبیت شد (ت. ۱۵).

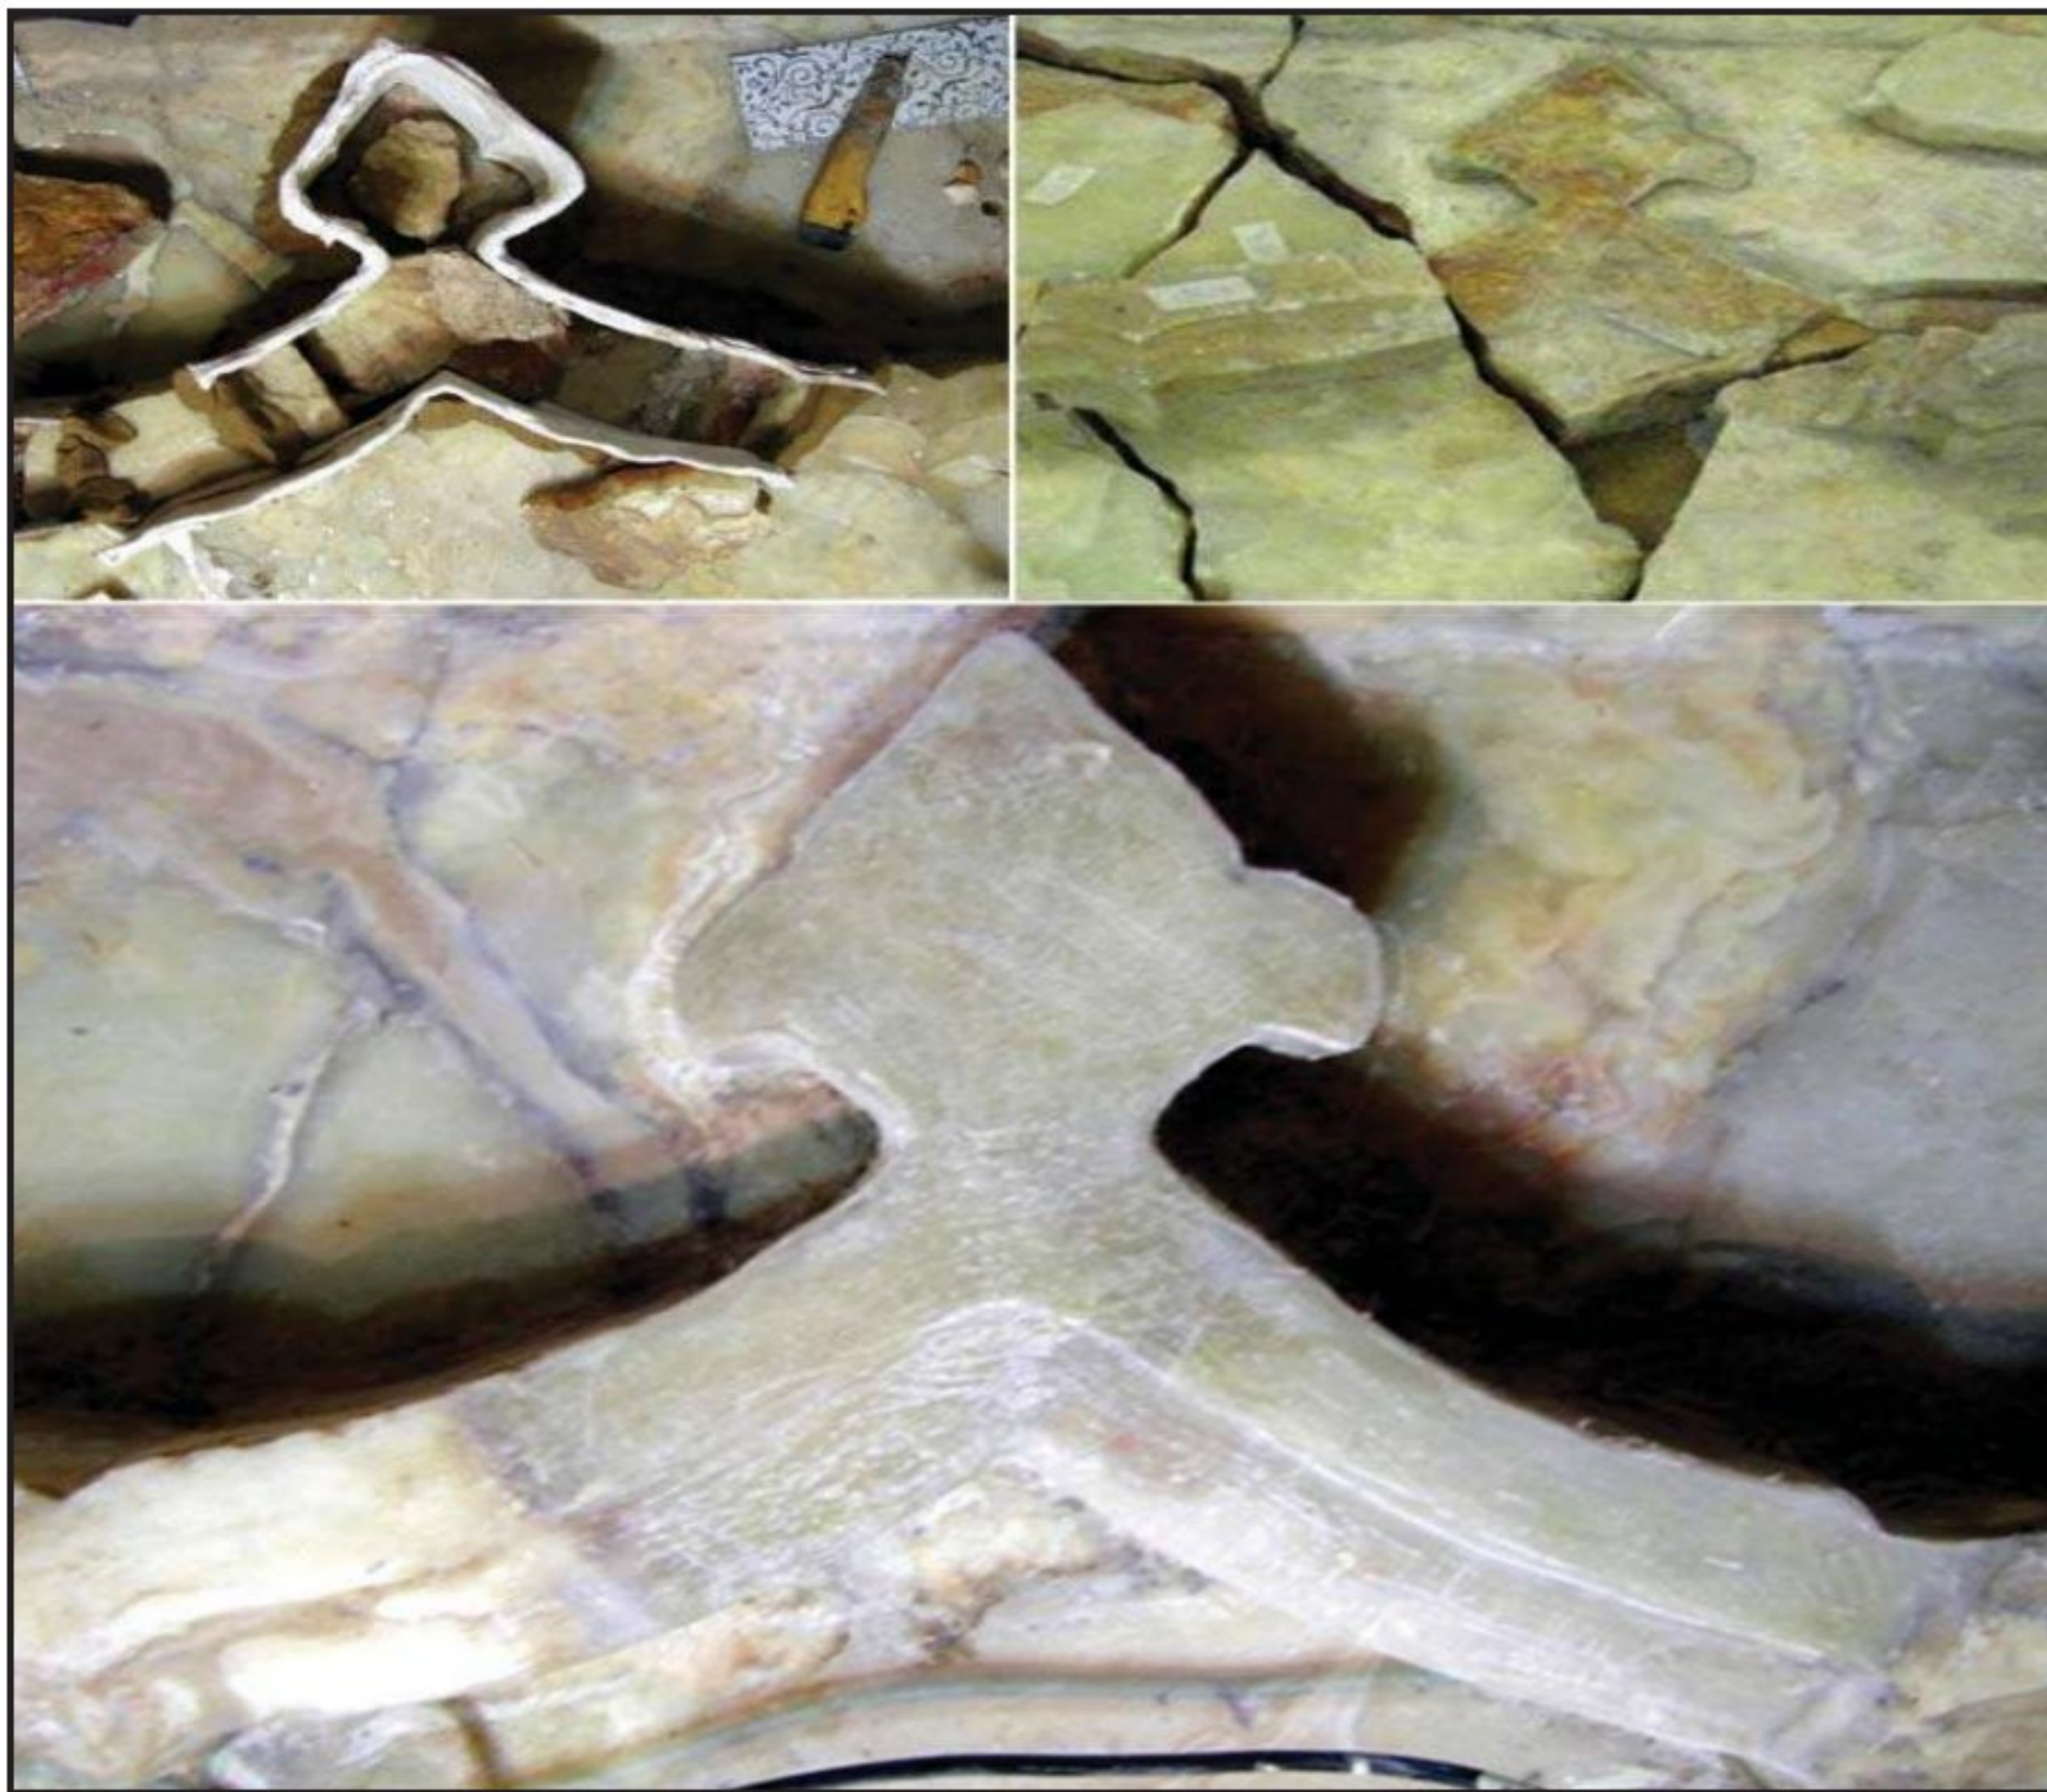
ت. ۱۴: قسمت‌های قالب گیری شده و ریخته گری شده بعد از عملیات تکمیلی به وسیله رزین پلی‌استر (ماخذ: نگارندگان)

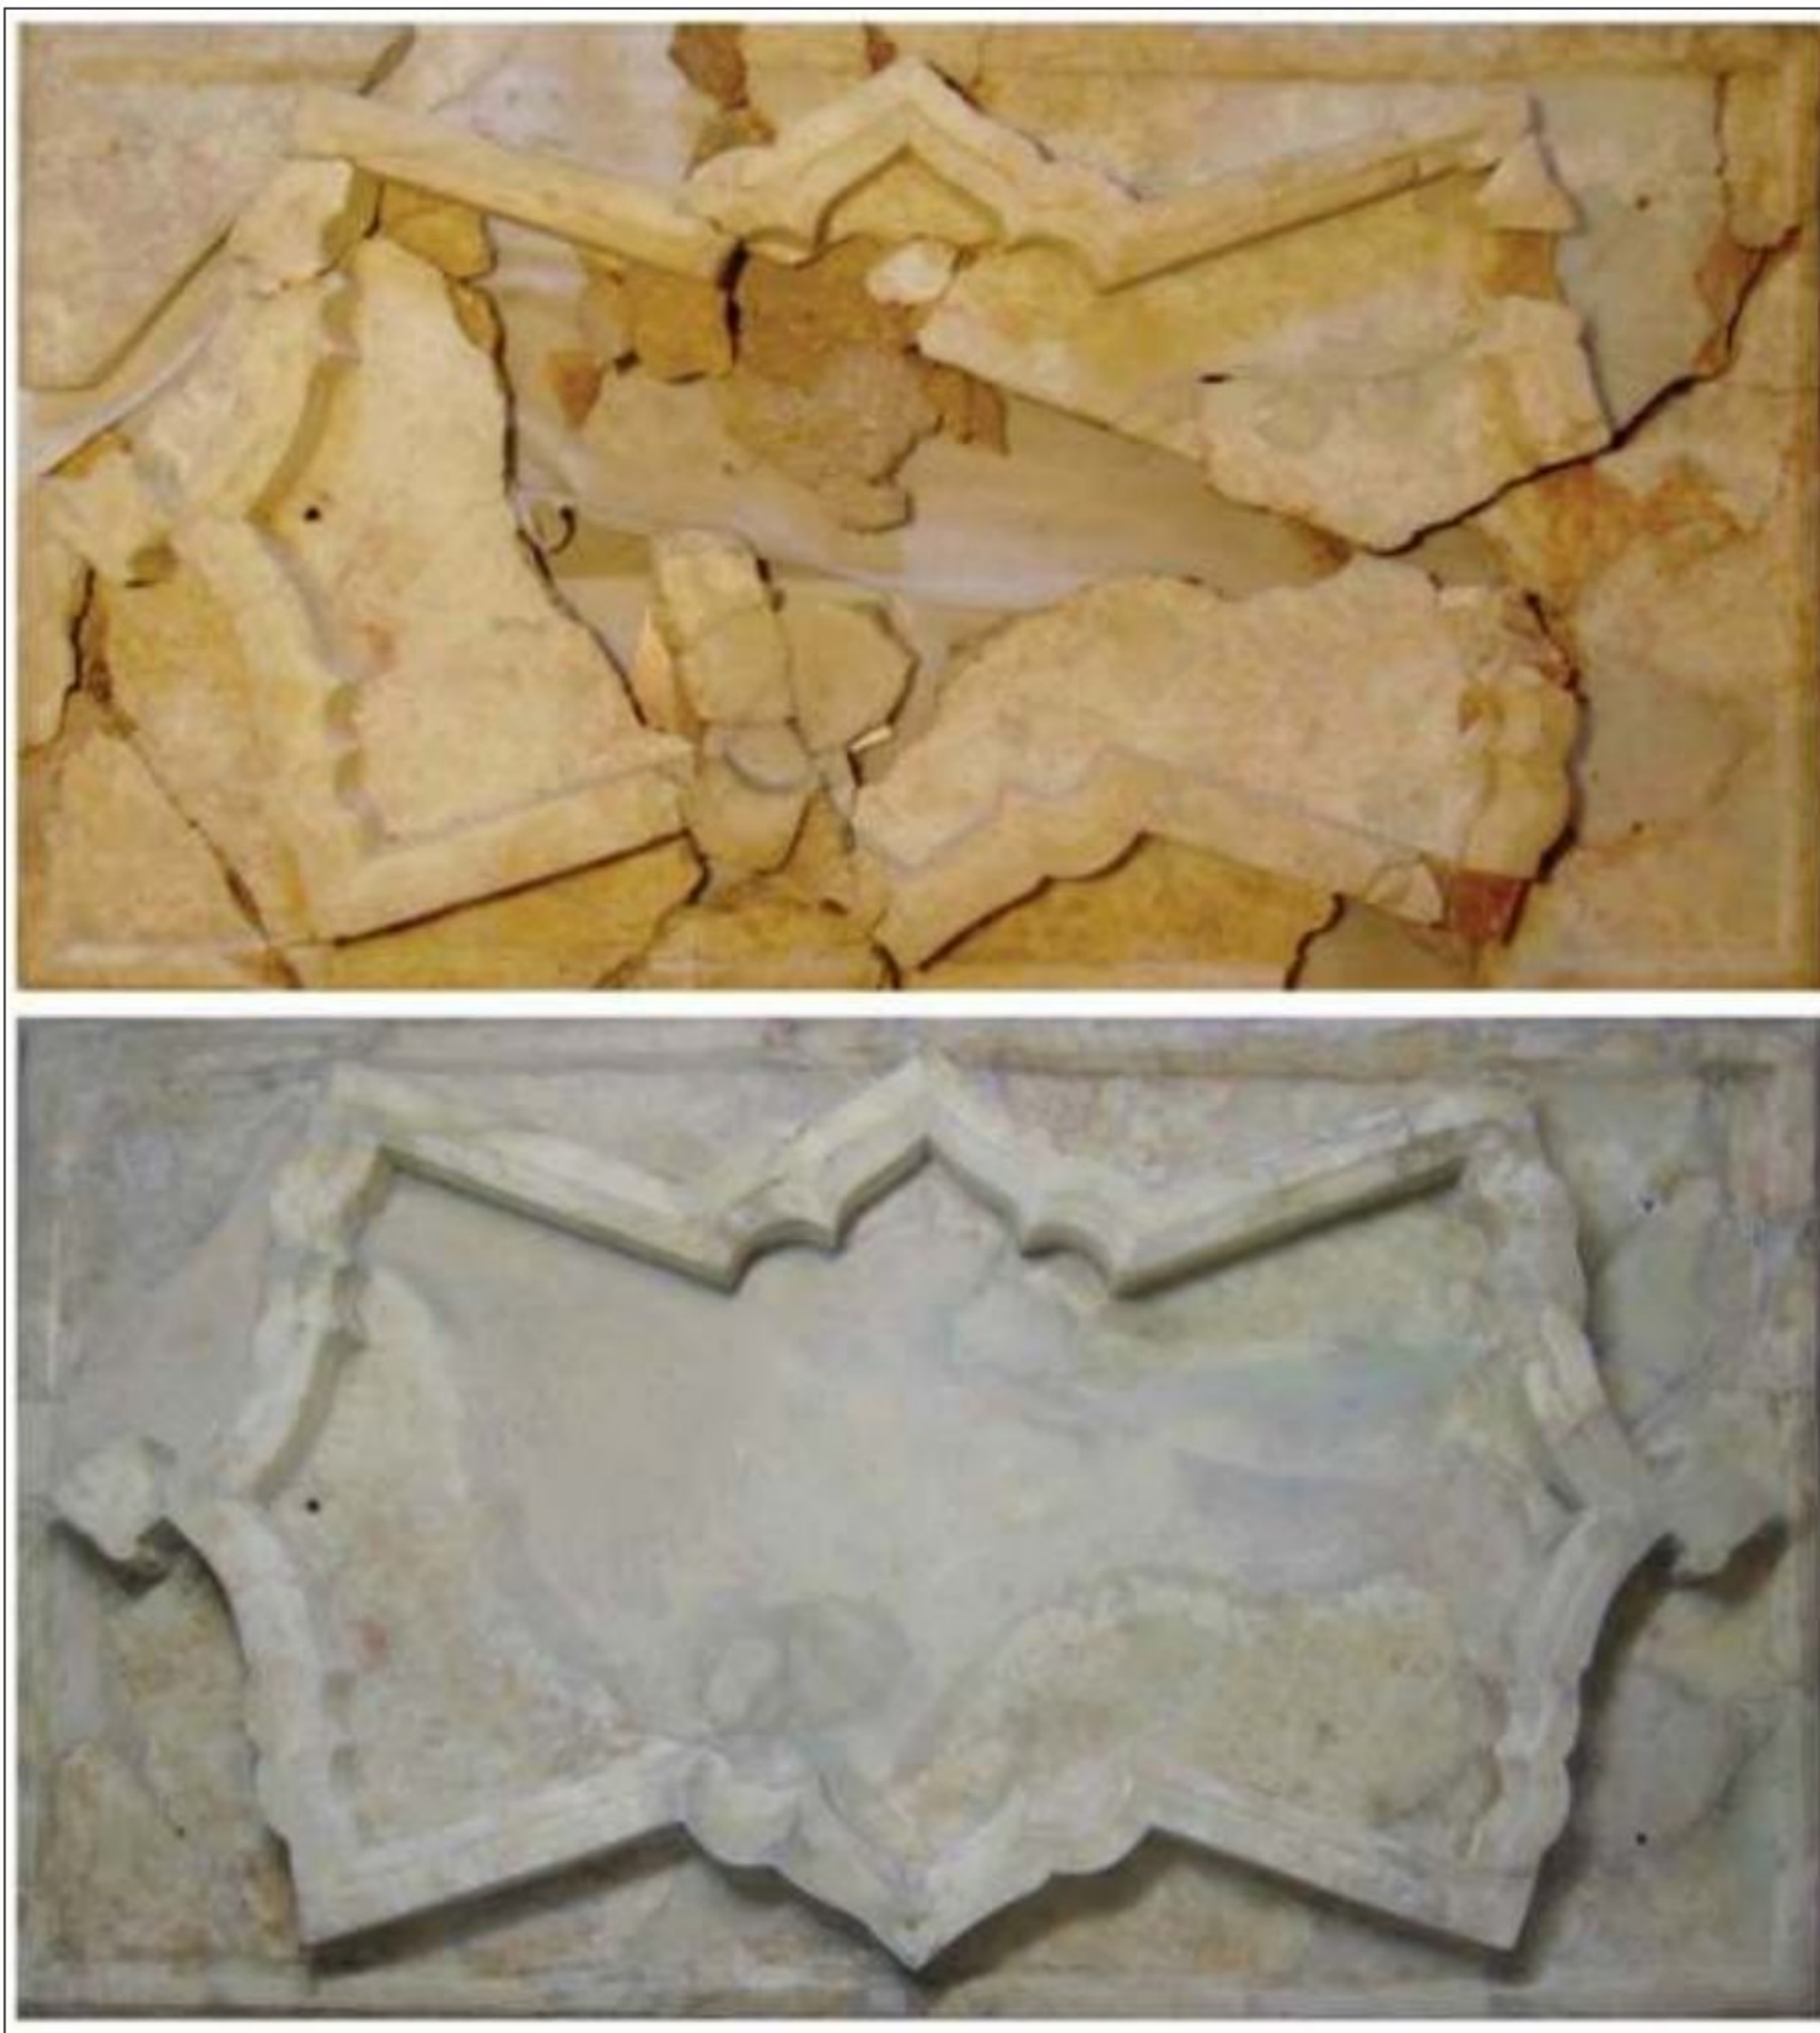
ت. ۱۵: تصاویر حوض قبل و بعد از مرمت (ماخذ: نگارندگان)

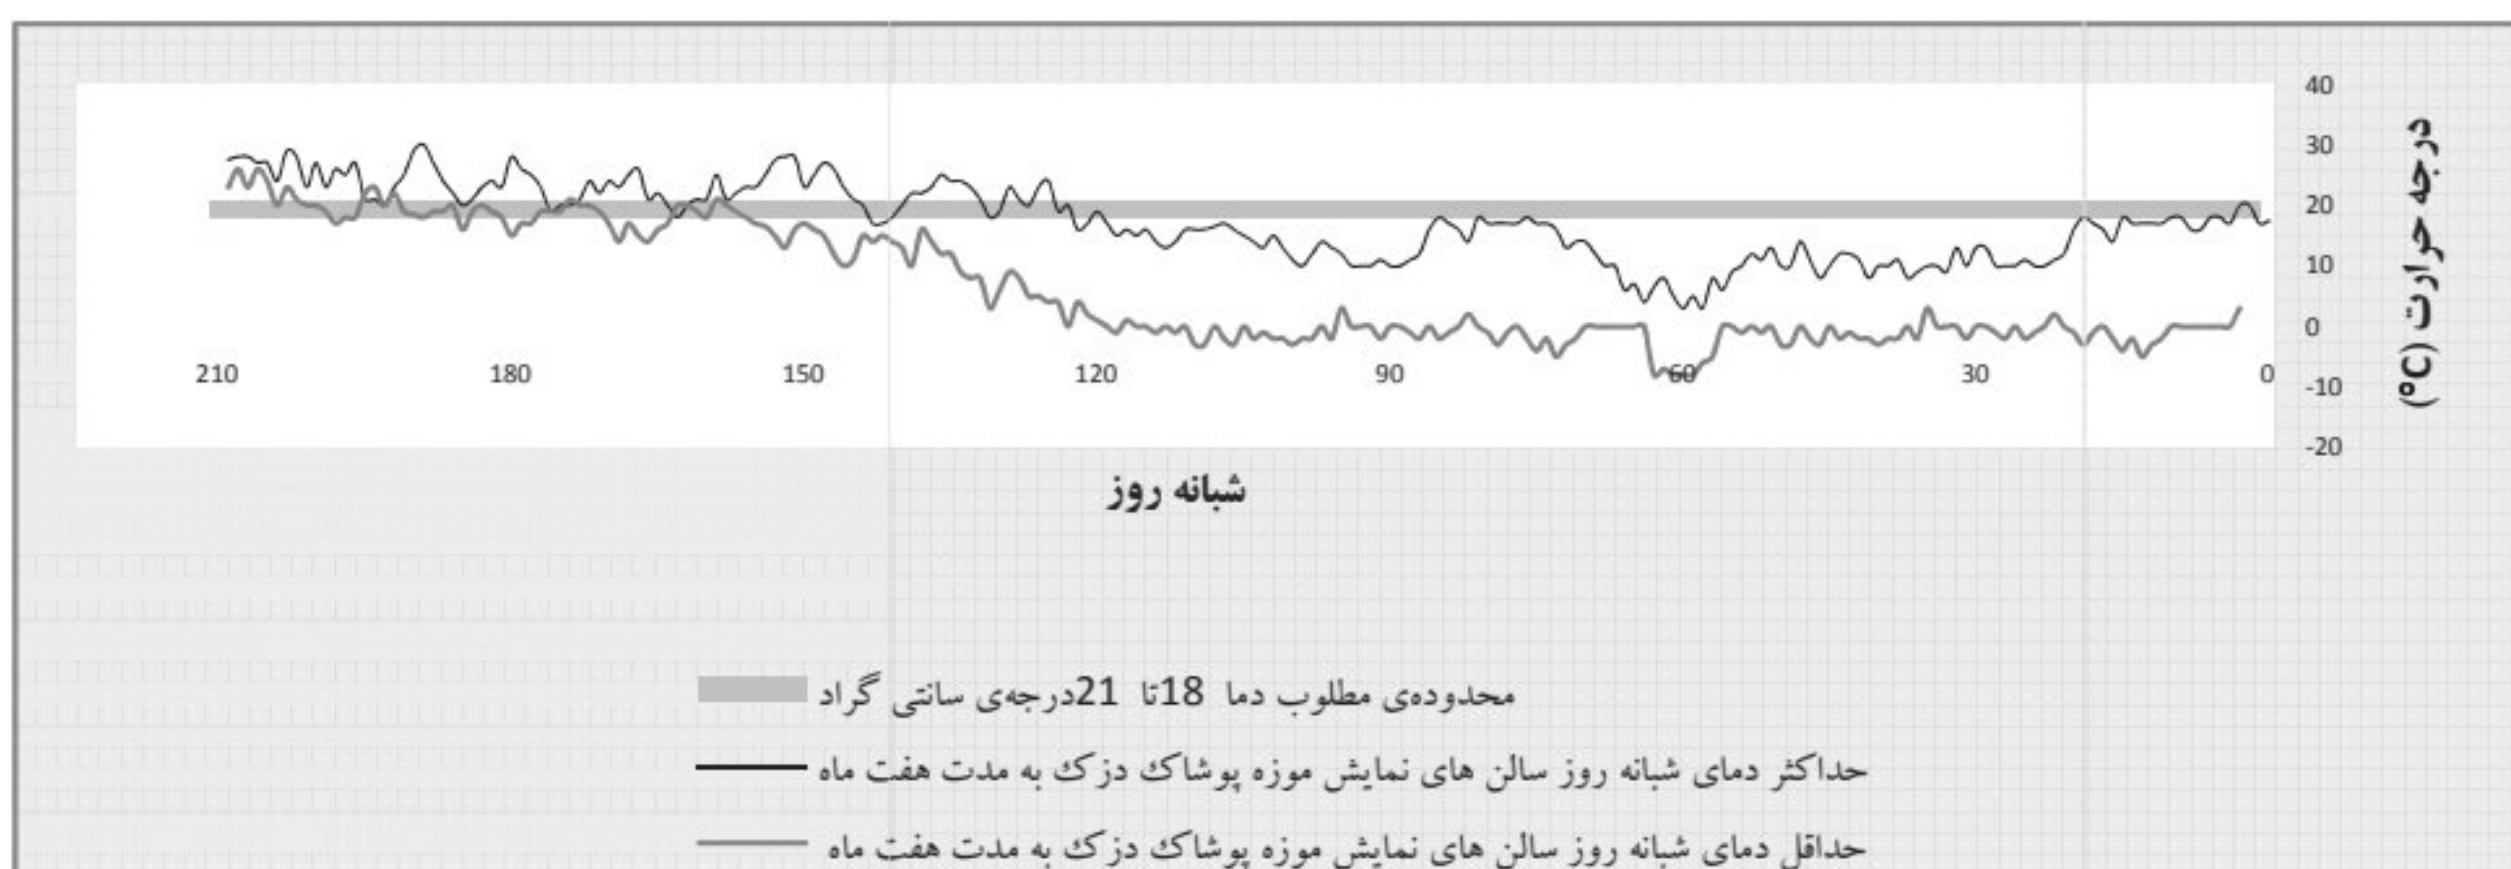
شکل ۷- حداقل و حداکثر دمای شبانه روز سالن‌های نمایش موزه پوشاک دزک در مدت ۷ ماه و مقایسه با محدوده‌ی مجاز درجه حرارت جهت نگه داری آثار پارچه‌ای در موزه‌ها (منبع نگارندگان)
