# دانش مرمت

دوفصلنامه تخصصی دانش مرمت و میراث فرهنگی

دوره جدید، سال دوم، شماره ۴، پاییز و زمستان ۱۳۹۳

## نارین قلعه میبد بررسی ساختار کالبدی کهن‌دژ به‌عنوان هسته اصلی شهر تاریخی

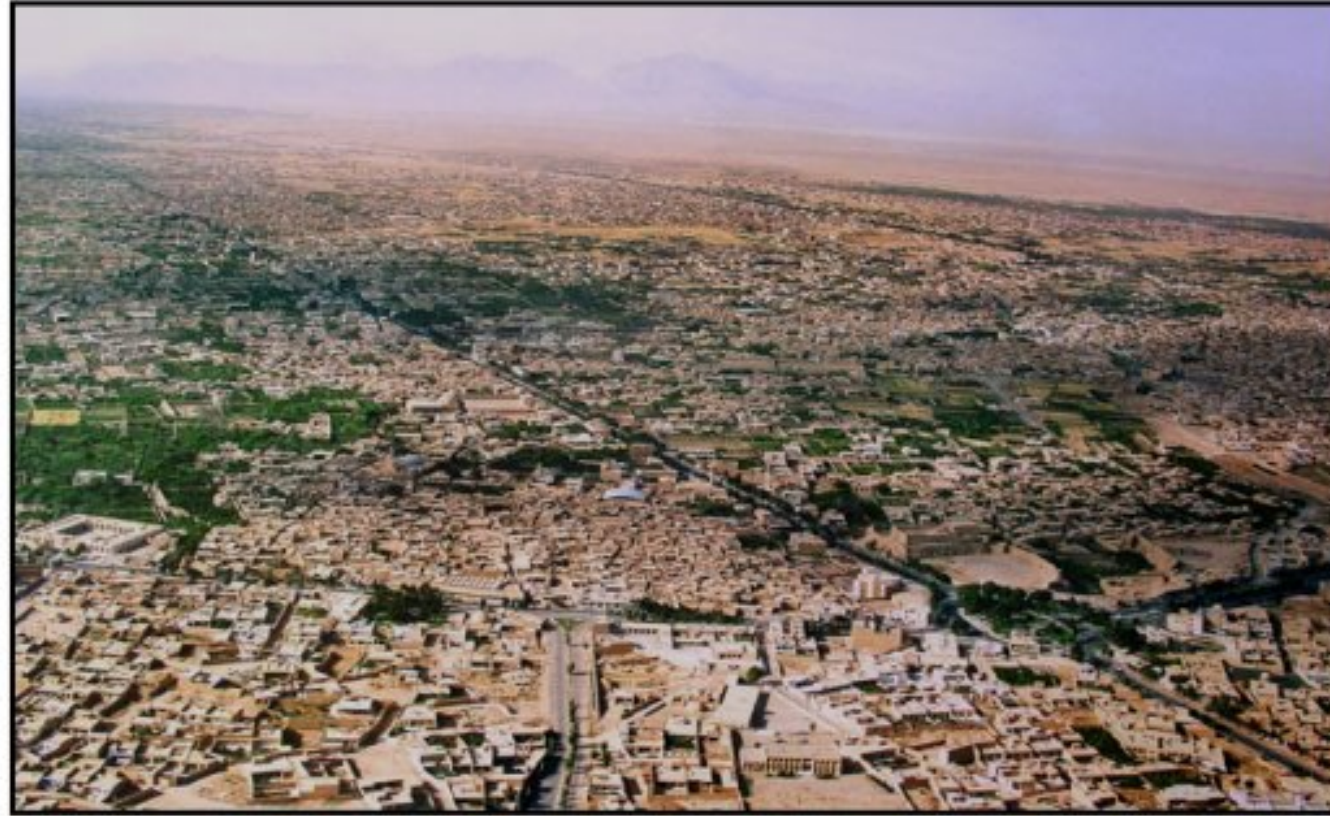
تصویر ۱. منظر عمومی شهر میبد و موقعیت قرارگیری نارین قلعه میبد در شهر

میبد در میانه‌های دشت فرو نشسته یزد- اردکان واقع گردیده است مکان طبیعی- تاریخی آن را می‌توان در مرکز ثقل حوزه فرهنگی دشت یزد- اردکان، در جوار راه باستانی ری به کرمان؛ و بر لبه‌ی تراس طبیعی زمین<sup>۱</sup> توصیف کرد که دارای زمین و خاک بسیار مرغوب و قنوات فراوان است (تصویر ۱).

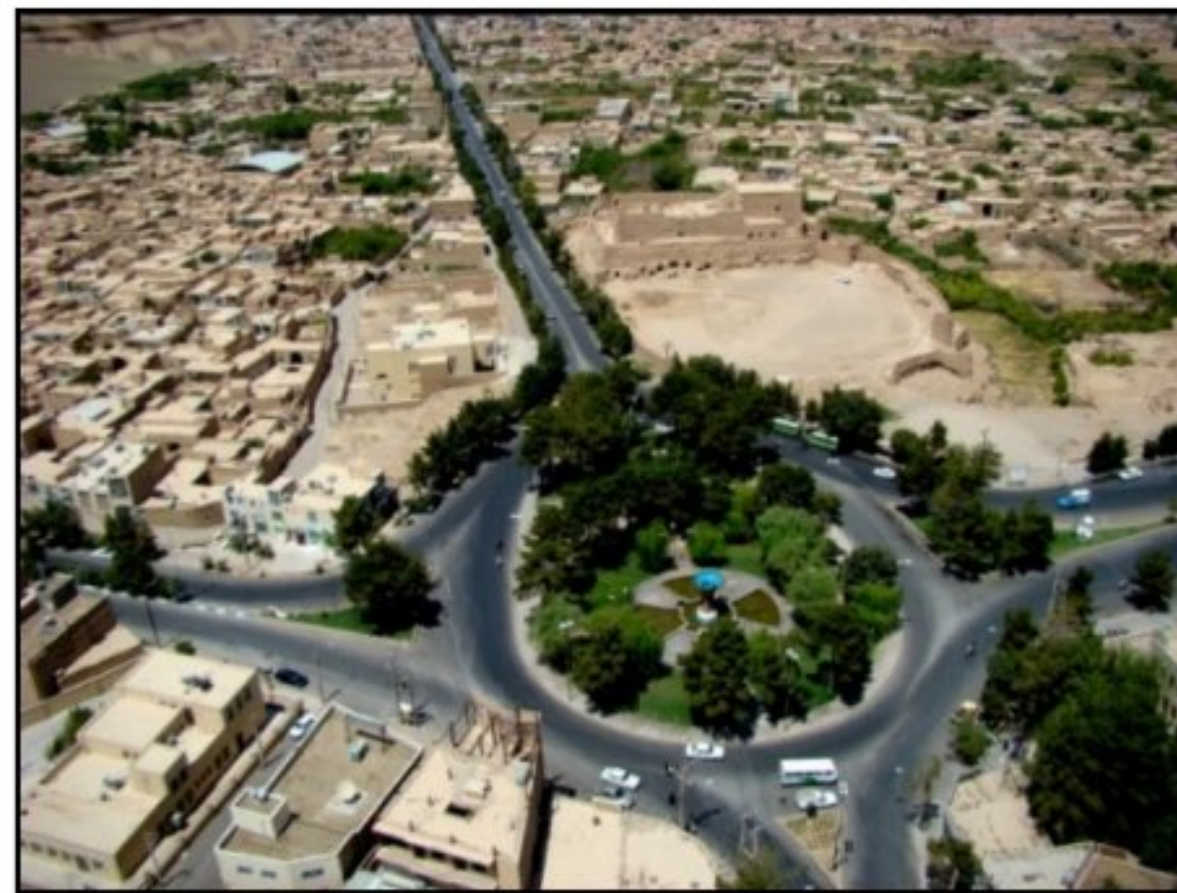
تصویر ۲. موقعیت کهن‌دژ در شهر (آرشیو پایگاه پژوهشی میبد)

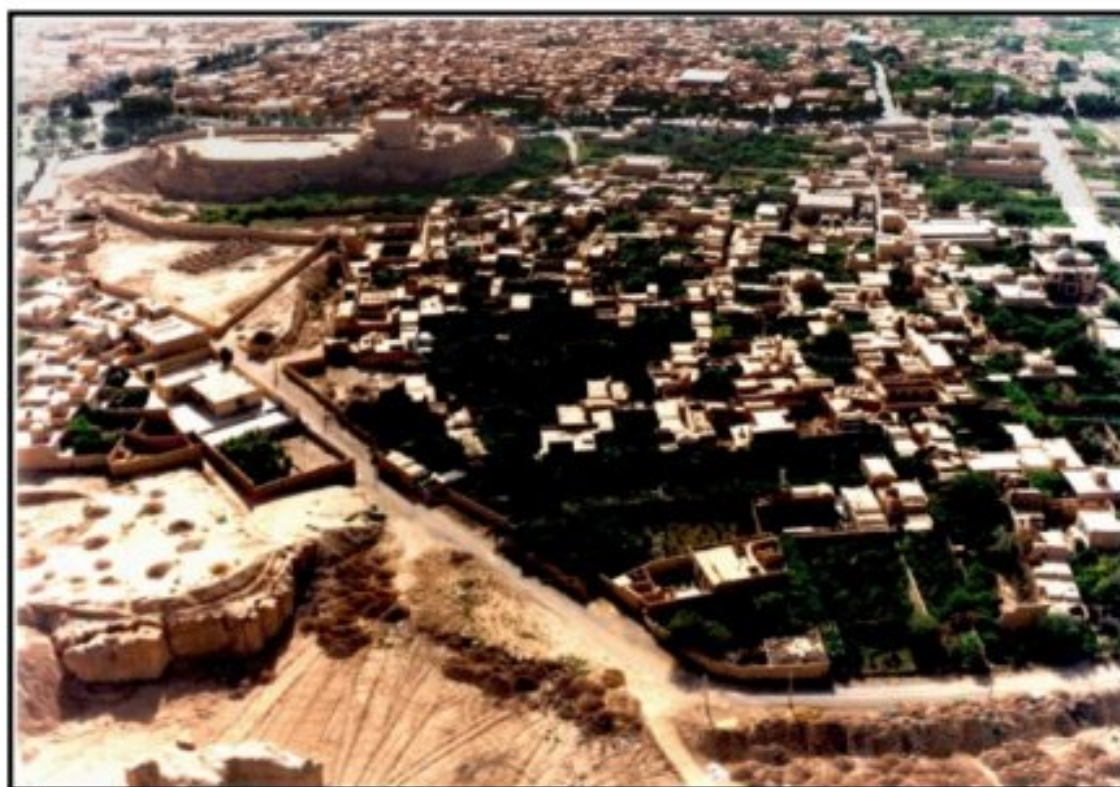
شکل ۱. موقعیت محله‌های شارستان و دروازه‌های آن (پایگاه پژوهشی میبد).

میبد امروزه به واسطه گسترش و توسعه محله‌های کوچک قدیمی و به هم پیوستن آن‌ها به یکدیگر مجموعه‌ای به ظاهر واحد تشکیل داده است، اما شارستان قدیم میبد، یا میبد مرکزی یا مادرشهر میبد در داخل مجموعه‌ای مستحکم و محصور با برج و باروهای سنگین، دروازه‌های چهارگانه، خندق و استحکامات دفاعی-امنیتی عظیمی واقع گردیده که خود شامل سه محله؛ بالا، پایین و کوچک (شکل ۱ و تصویر ۳) است.

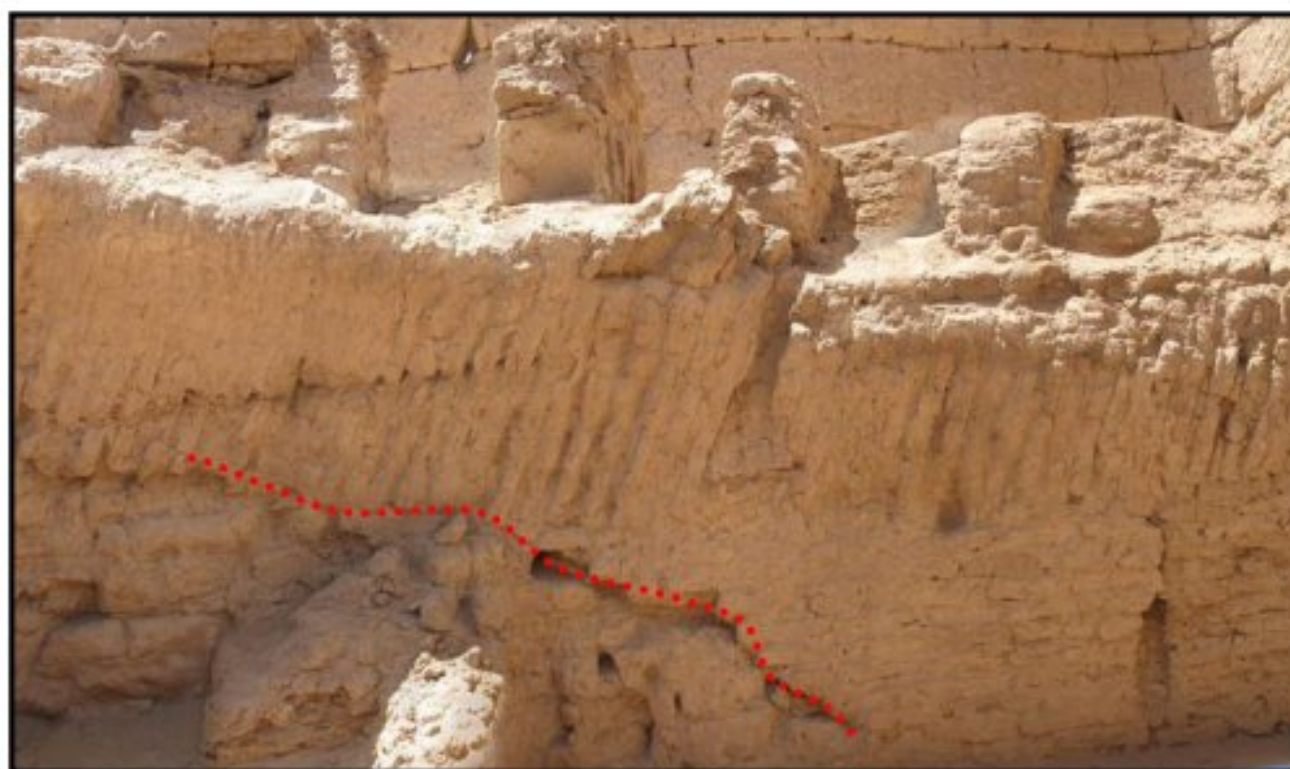
شکل ۷. نمایش موقعیت آثار مصطبه خشتی

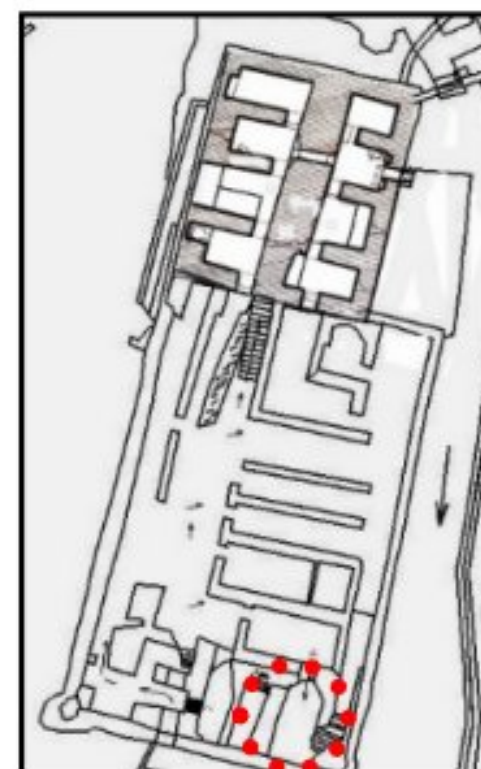
تصویر ۵. آثار مصطبه خشتی در داخل یکی از فضاهای داخلی ارگ حاکم نشین واقع در بخش غربی ارگ (نگارنده، ۱۳۸۷).

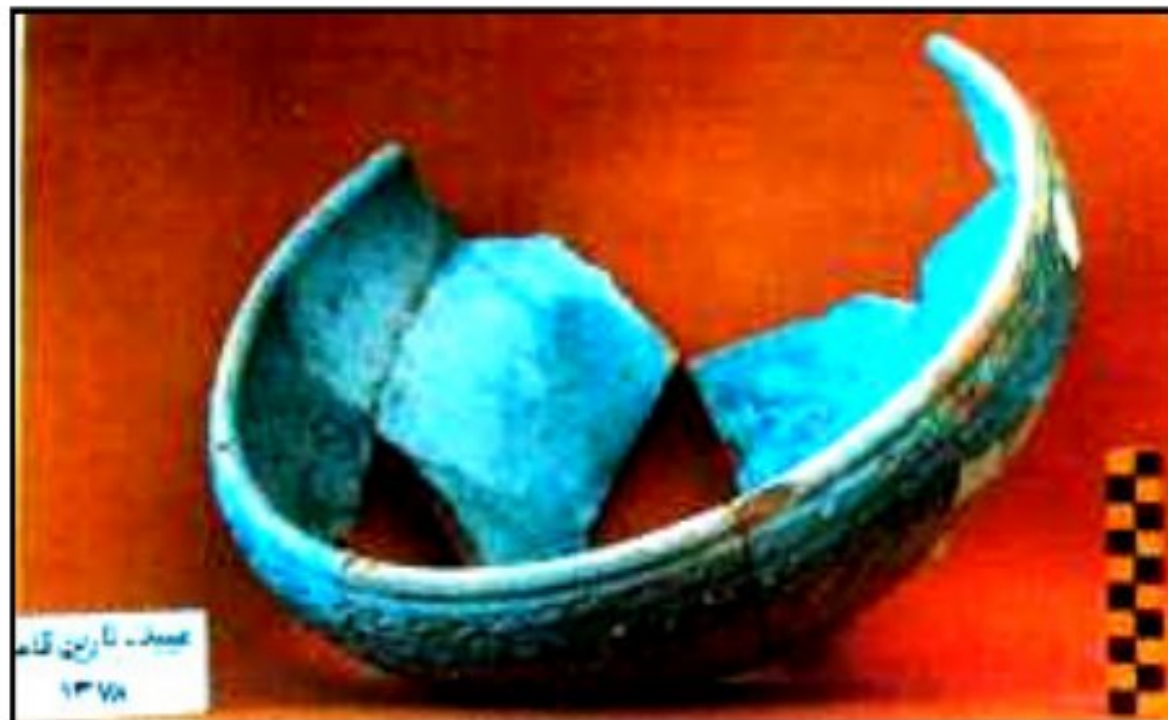
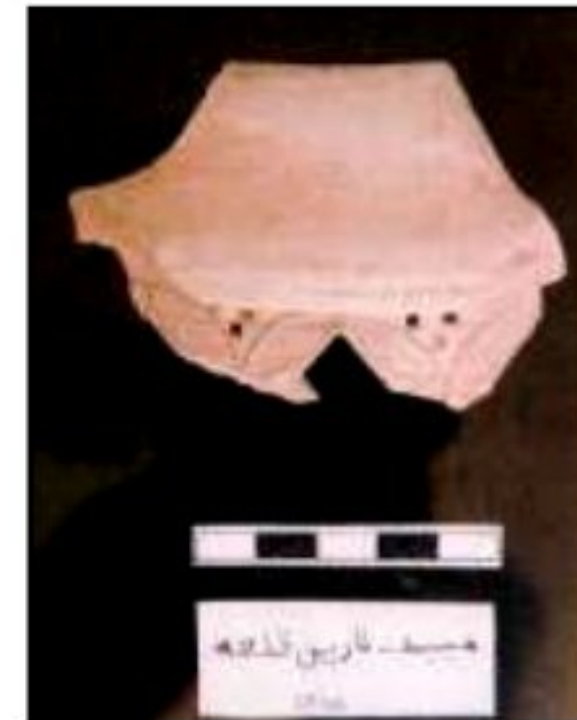
تصویر ۶. نمونه سفال ظریف بدون لعاب با نقش کنده و مشبک  
تصویر ۷. سفال منقوش زیر لعاب فیروزه‌ای بدنه رسی، قسمتی از یک کاسه بزرگ

سفالینه‌های ظریف بدون لعاب (تصویر ۶)؛ عمده‌ترین سفال یافت شده که کاربردهای متنوع دارد. این آثار را هم به راحتی نمی‌توان به دوره‌ی خاصی نسبت داد، چرا که در تمام ادوار تاریخی از این گونه آثار ساخته و استفاده می‌شده است. تنها ویژگی که بتوان به دوره یا ادوار خاصی نسبت داد، فرم ظروف است که کمتر نمونه‌ی سالمی بدست آمده و نمی‌توان از روی آن‌ها به دوره تاریخیی برد. برخی قطعات یافت شده سطحی صیقلی و براق دارند که مشابه نمونه‌های پیش از تاریخی و قبل از اسلام است که این‌ها را باید سفالینه‌هایی دانست که به همراه خاک رس از تپه‌های باستانی برای تولید خشت استفاده شده و اکنون در میان خشت‌هایی که برای ساخت قلعه استفاده می‌شده یافت می‌شوند (همان: ۸۶).

سفالینه‌های لعابدار یک رنگ؛ سفالینه‌های منقوش زیرلعاب (تصویر ۷) شامل دو گروه، با لعاب شفاف فیروزه‌ای و لعاب شفاف بی‌رنگ (همان: ۹۵). در مورد دوره یا دوره‌های تاریخی سفالینه‌های این گروه باید گفت قدیمی‌ترین تاریخی که به این آثار می‌تواند تعلق گیرد؛ دوره ایلخانی به‌خصوص اواخر ایلخانی و دوره‌ی حکومت آل مظفر است. نسبت دادن این آثار به دوره‌ی آل مظفر به جهت محل استقرار و مرکز قدرت بودن برای مظفریان دور از ذهن نیست. اما در دوره‌های بعد هم از این نوع سفالینه‌ها ساخته شده و حتی تا اوایل تیموری از آن یاد شده است (همان: ۱۰۰).

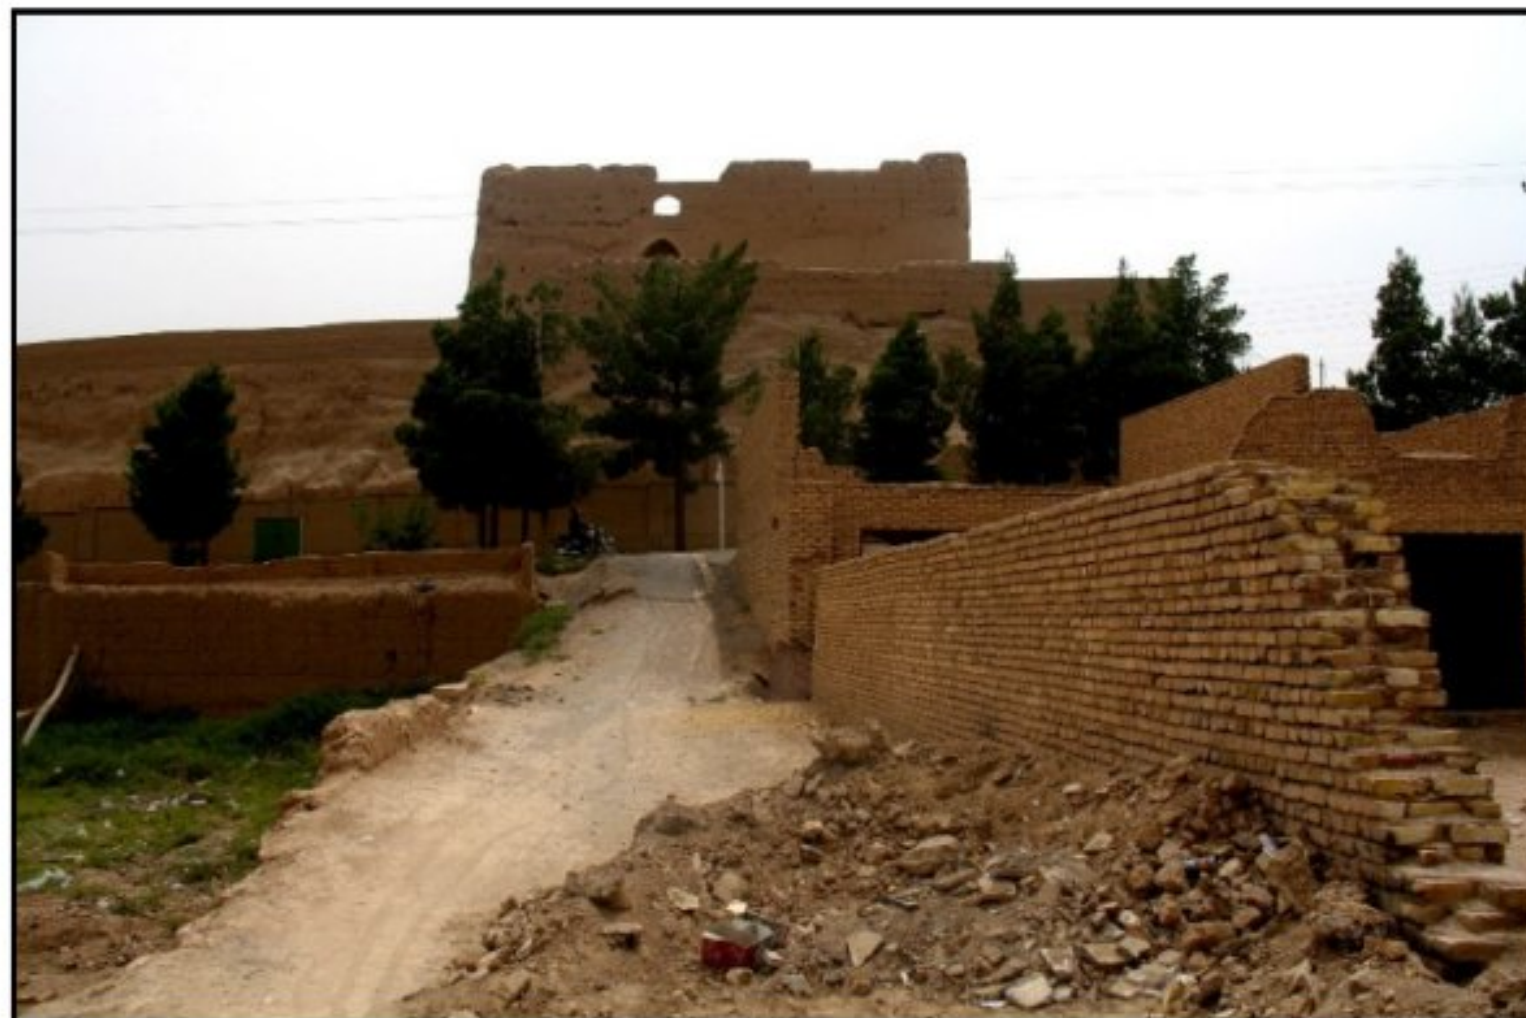
تصویر ۱۱. وضعیت کنونی گذر منتهی به ورودی اصلی قلعه در گذشته (نگارنده، ۱۳۸۷)

بر طبق آنچه مردم میبد نقل می‌کنند؛ ورود به قلعه از طریق کوچه‌ای واقع در شرق محله بالا بود که بخشی از خندق پیرامون قلعه را طی می‌کرد تا به محدوده‌ای نزدیک قلعه برسد (تصویر ۱۱). درب قلعه به شکل پل روی آن می‌خوابید و فاصله بین خندق و قلعه را اتصال می‌داد. دکتر پویا این روایت را با پیمایش تخیلی - واقعی این گونه تصویر می‌کند: «درگاه اصلی قلعه در ارتفاع ۲ متری زمین در دیوار خارجی تعبیه شده بود. در دروازه، محکم و مخصوص بود، لولای آن در کف درگاه قرار می‌گرفت، به گونه‌ای که با زنجیر و قرقره‌هایی محکم باز و بسته می‌شد. هنگام باز شدن، روی سکوی مقابل به صورت تخته‌پل می‌خوابید.» (شکل ۱۳).

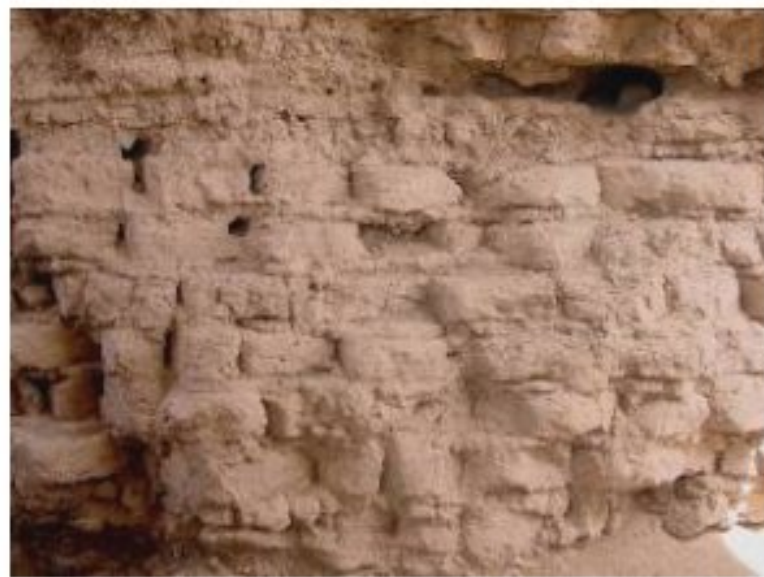
تصویر ۱۴. مقابل دربند چهارم  $10 \times 25 \times 30$  (نگارنده).

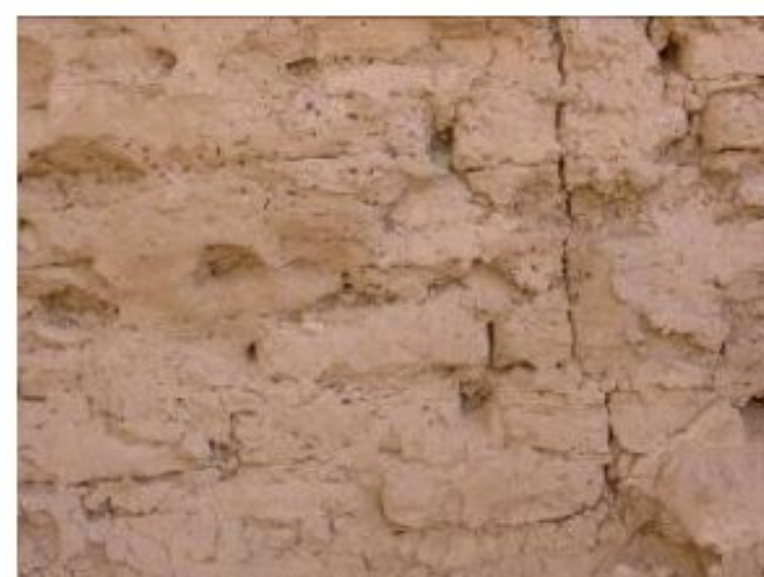
تصویر ۱۳. مجاور دربند سوم  $10 \times 24 \times 40$  (نگارنده).

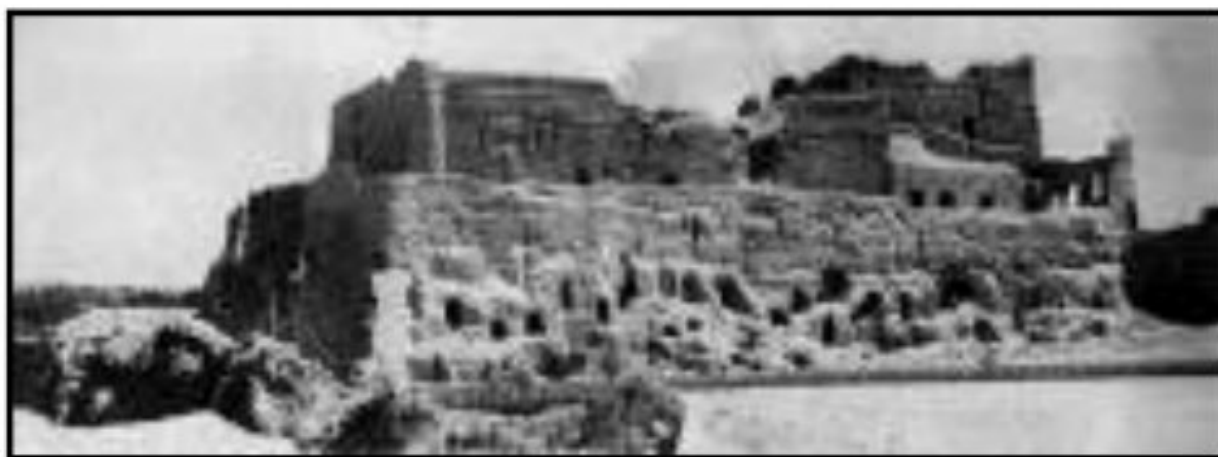
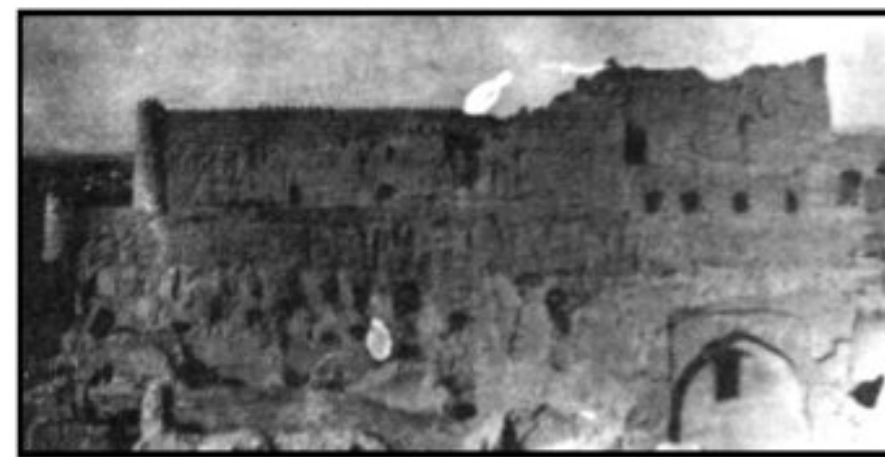
تصویر ۱۷- محوطه جنوبی قلعه، قبل از تسطیح (پویا، ۱۳۷۱، ۱۱) تصویر ۱۸- محوطه جنوبی قلعه، بعد از تسطیح، قبل از خاک ریزی (آرشیو آقای نیک زر)

دکتر پویا ورود به قلعه و فضاها را این‌گونه به تصویر می‌کشد: «پشت درگاه اصلی که دروازه قلعه بود، در اصل یک کریاس یا دالان نسبتاً بزرگ (۵۰ متر مربع) قرار داشت که سه درگاه کوچک‌تر از آن جدا می‌شد. درهای سمت راست و چپ به فویل می‌رفت و تمام محیط دیوار دوم را دور می‌زد در حالی که درگاه روبروی آن به مثابه دومین دربند به محوطه بزرگ داخل قلعه گشوده می‌شد. که در پس دیوار دوم محوطه بزرگ داخلی قلعه؛ که می‌توان آن را حیاط مرکزی نامید؛ جای داشت و بسیاری از اماکن و فضاهای مورد نیاز ساکنان قلعه در آن قرار گرفته بود. وسعت ده هزار متر مربع محوطه پس از ویرانگری‌های سال‌های ۴۰ به بعد از خاک و آوارها انباشته شده و چند طبقه از اماکن قلعه (تصاویر ۱۷، ۱۵ و ۱۸) زیر زمین بازی<sup>۱۹</sup> (تصویر ۱۶) مدفون شده است».

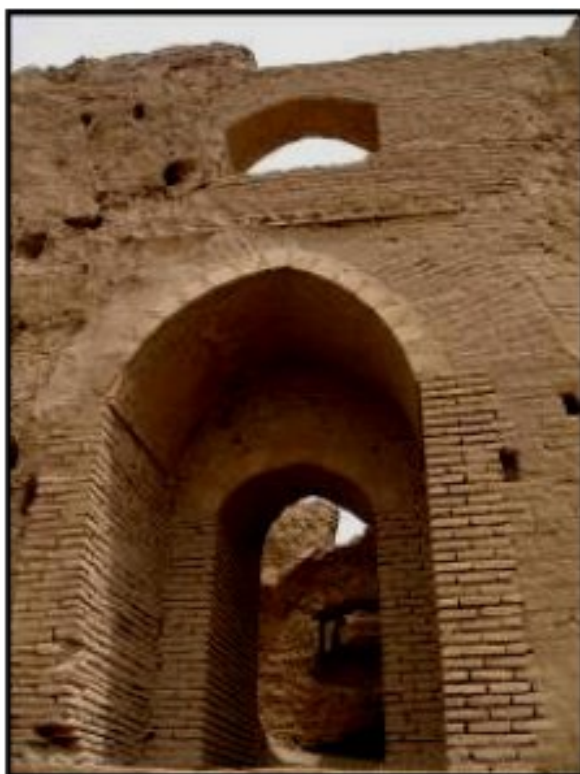
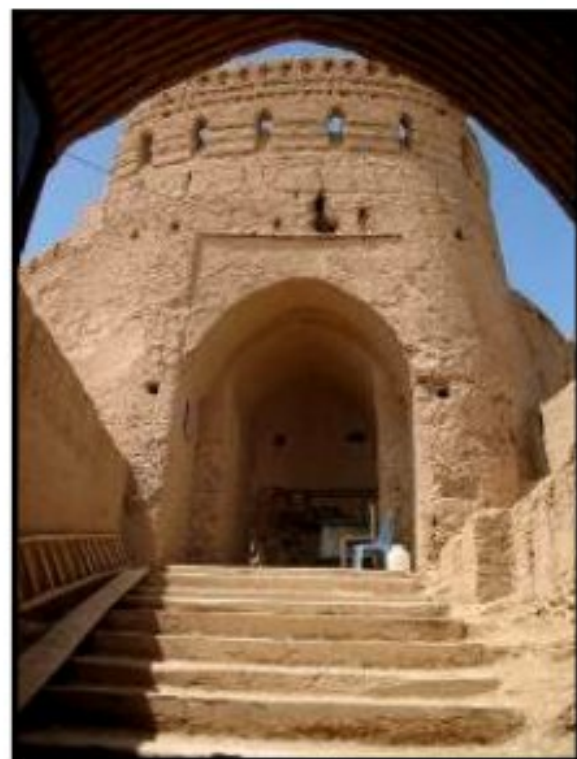
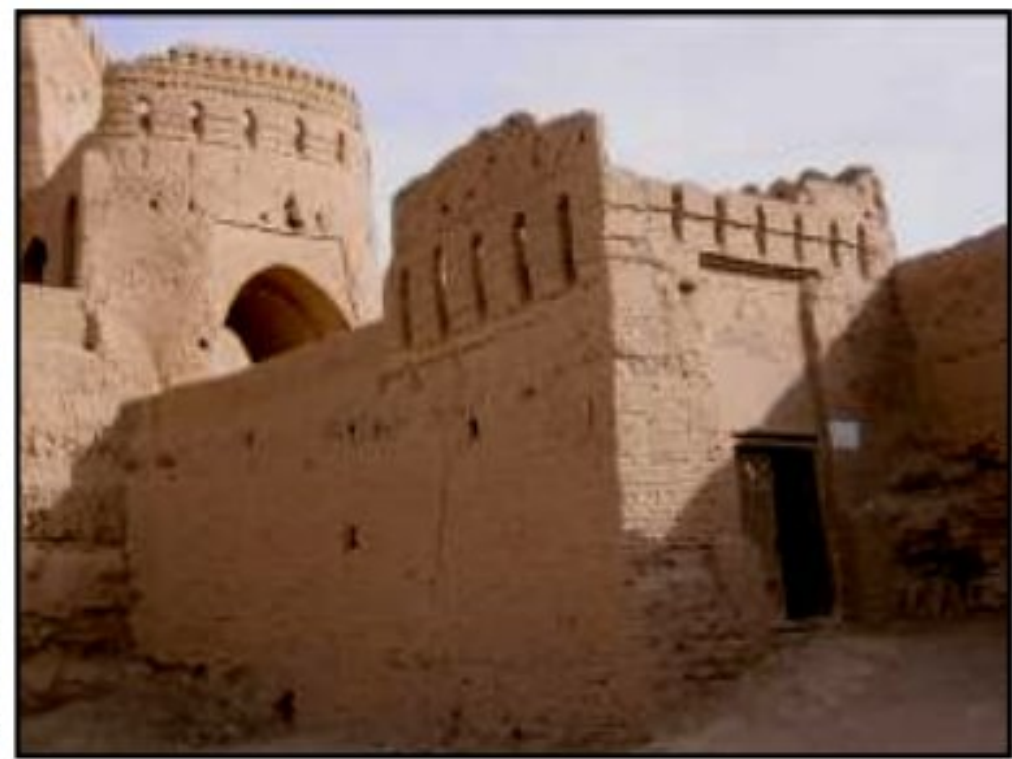
تصویر ۲۱. نمایی از دربند پنجم

تصویر ۲۰. نمایی از دربند چهارم

از دربند سوم که عبور کنیم (تصویر ۱۹) به دربند چهارم می‌رسیم (تصویر ۲۰) که در این محل؛ مسیر به دو قسمت (اشکال ۱۵ و ۱۶) می‌شود که یکی بخش شاه‌نشین را دور زده و دیگری فقط یک ضلع را طی می‌کند؛ سپس هر دو مسیر به یک نقطه که همان دربند پنجم است، می‌رسند (تصویر ۲۱)، مسیر چپ به بخش جنوبی و مسیر راست به جبهه شمالی قلعه منتهی می‌شود. در بخش جنوبی؛ هم‌سطح دربند چهارم قلعه سه اتاق دیده می‌شود که با توجه به خشت‌های بزرگ در اسپر می‌توان آن را از بخش‌های قدیمی قلعه محسوب نمود، که مانند بسیاری از فضاهای دیگر که با خشت‌های کوچک‌تر (احتمالاً از الحاق‌ها و مرمت‌های دوران آل مظفر است) پوشیده شده‌اند.

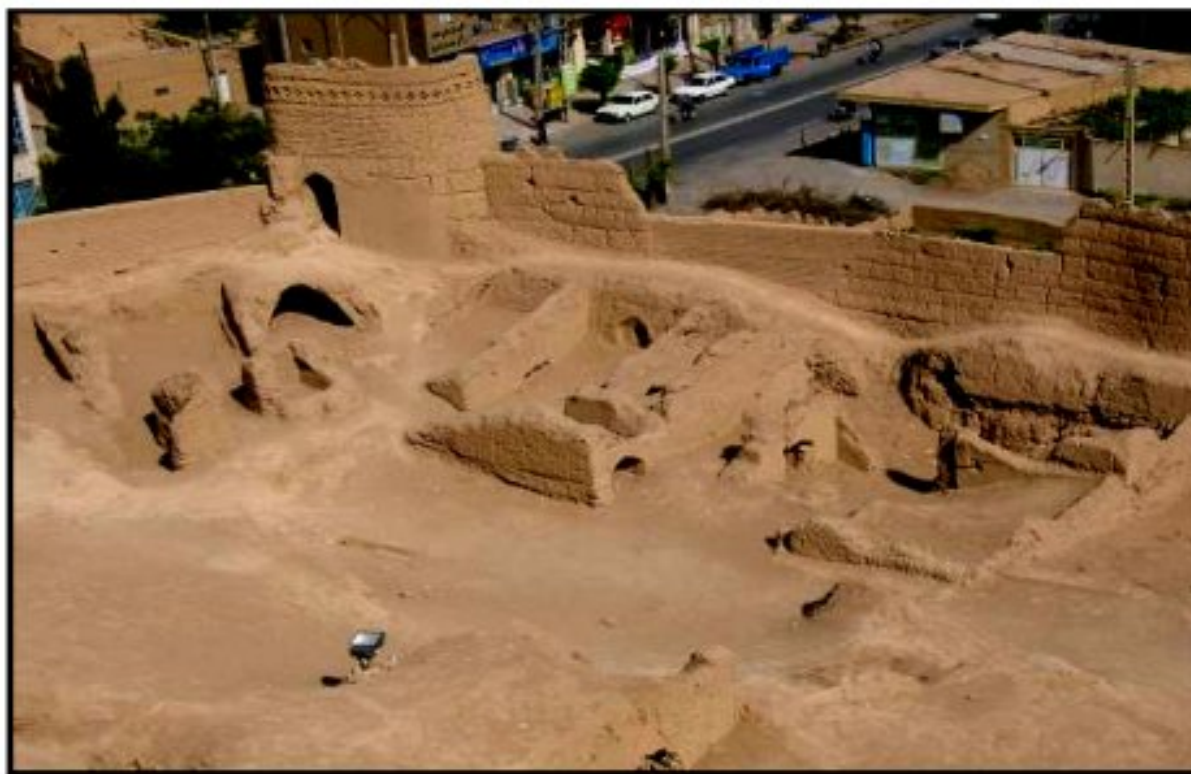
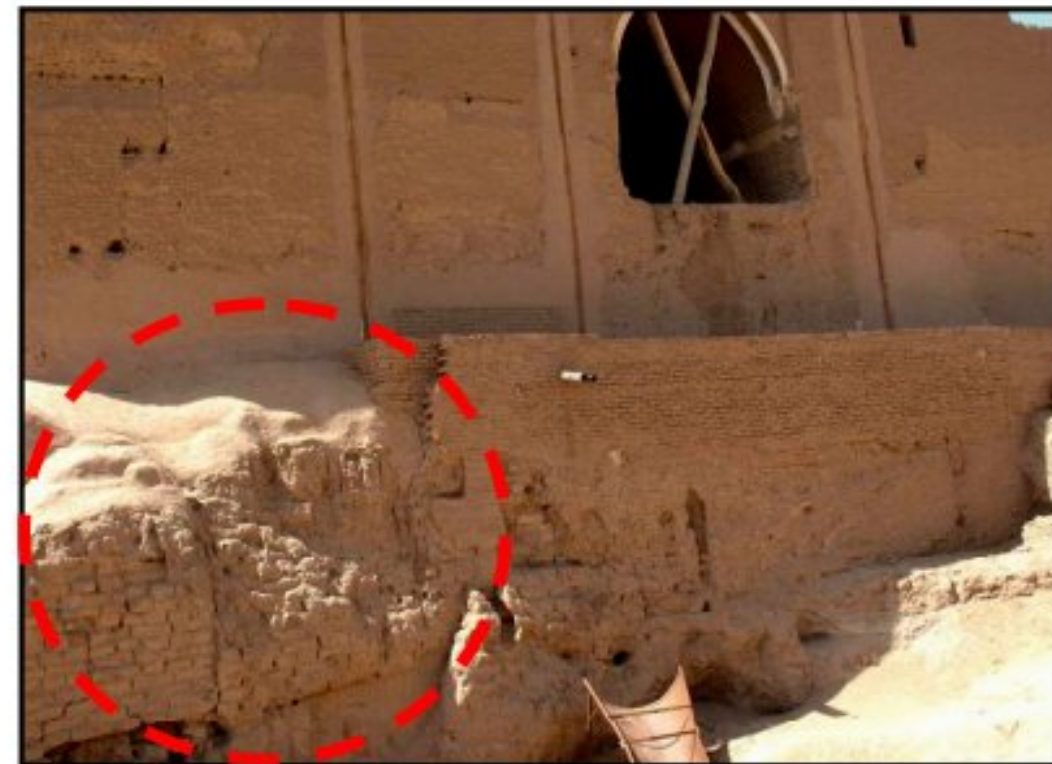
تصویر ۲۲. بخش بالایی جبهه شمالی و خشت‌های ابعاد  $40 \times 24 \times 10$  تصویر ۲۳. بخش پایینی جبهه شمالی (نگارنده).

جبهه شمالی قلعه دارای دو بخش بالا و پایین است؛ بخش بالا (تصویر ۲۲) دارای خشت‌هایی با ابعاد  $40 \times 24 \times 10$  بوده و بدنه گلی بخشی از سازه‌های آن قسمت را در بر می‌گیرد. بخش پایینی (تصویر ۲۳) دارای سازه‌ها و اتاق‌هایی منظم‌تر است که تنها از پاکار قوس به بالا از خاک بیرون است. اما با توجه به ابعاد خشت‌ها این بخش نیز باید از الحاق‌ها جدیدتر بنا (حدود ۸ هجری) باشد.

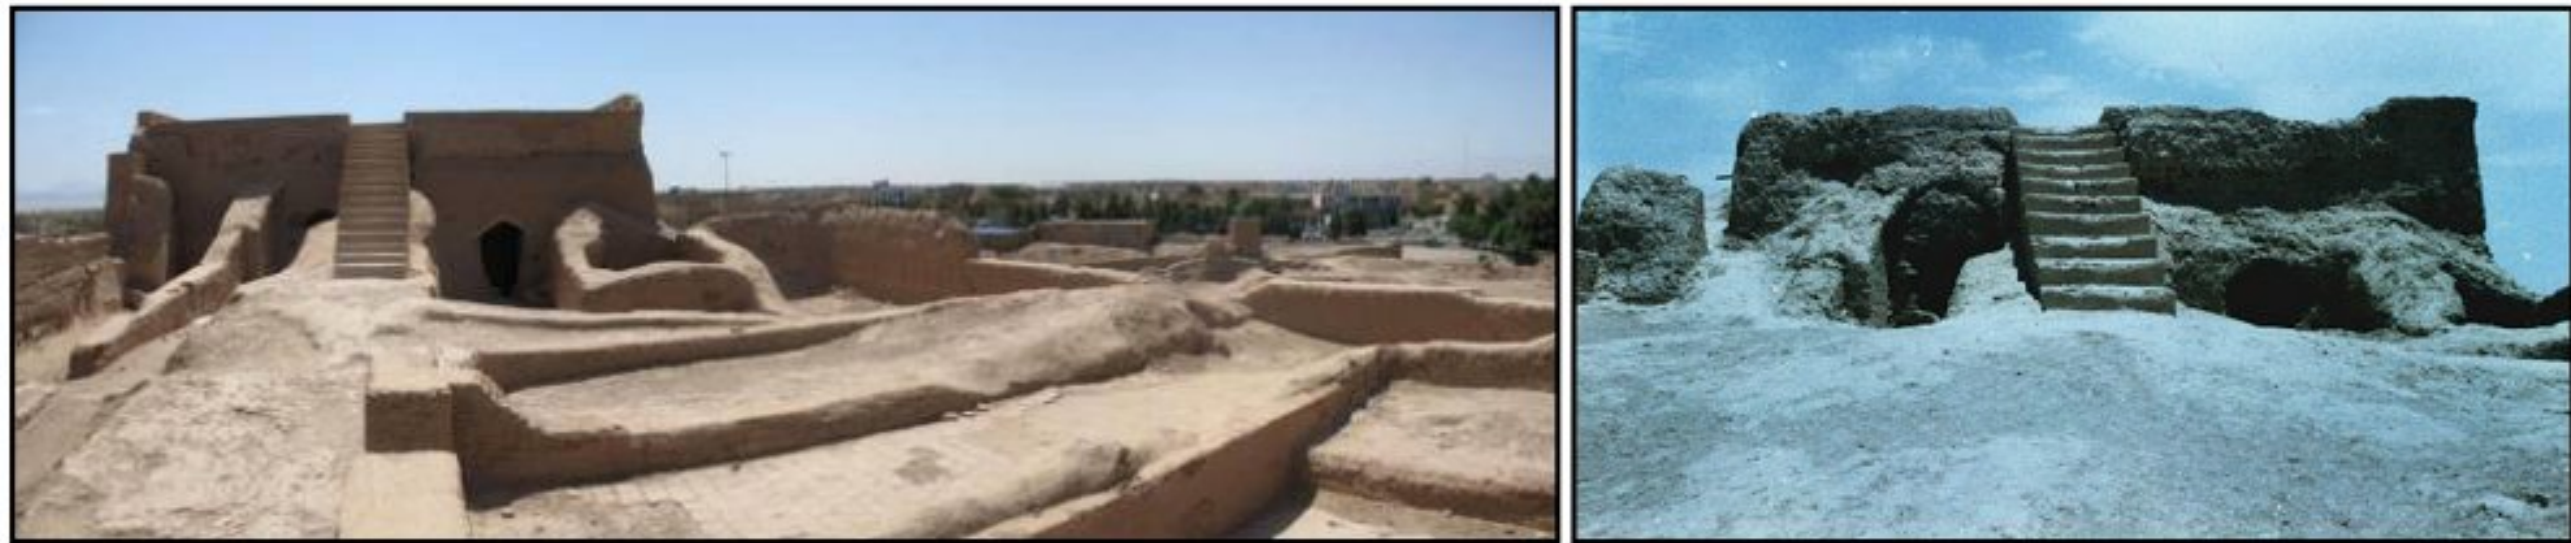
تصویر ۲۴. وضعیت ارگ حکومتی قبل از عملیات کاوش. (آرشیو پایگاه). تصویر ۲۵. محوطه شاه‌نشین (ارگ) بعد از عملیات کاوش که متأخرتر از ساخت ارگ می‌باشد (نگارنده).

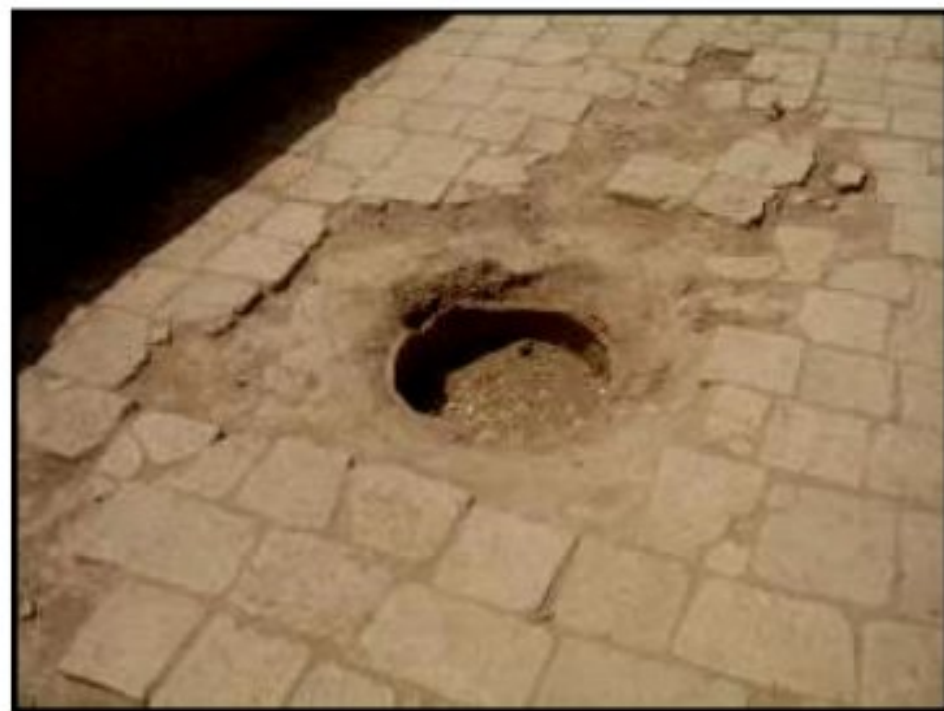
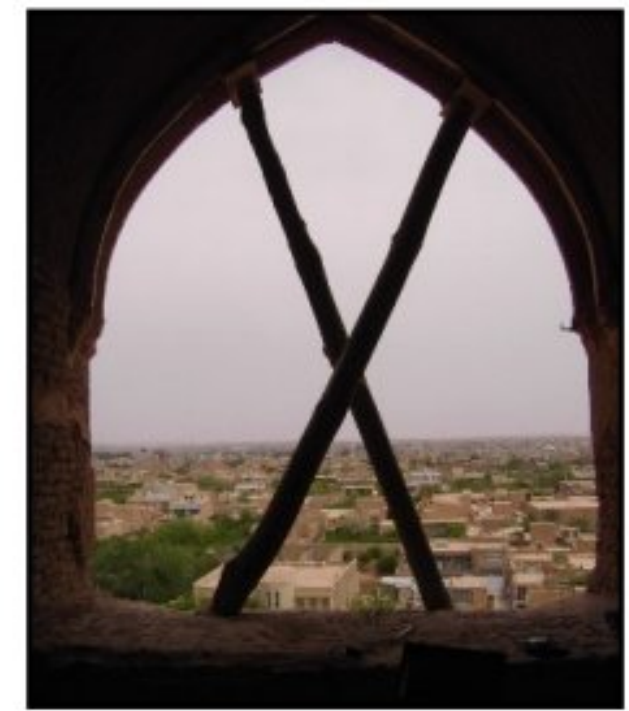
تصویر ۲۶. ایوان شاه‌نشین. شکل ۱۹. بیان ساده سکوه‌ای خشتی اتاق ۳. تصویر ۲۷. سوراخ‌های موجود در کف

خشت‌های با ابعاد کوچک‌ترند. مرز مشترک بین اتاق‌های شمالی و جنوبی ضخامتی حدود ۳.۵ متر دارد. برخی از اتاق‌ها سکو (شکل ۱۹) و برخی نیز نورگیری کوچک در نزدیکی سقف دارند. اتاق سوم از اتاق‌های جنوبی (اتاق ۶) دارای سکوه‌ای کوچک خشتی و راهرو به اتاق پشتی است که در حال حاضر مسدود است. کف اتاق‌های شمالی پایین‌تر از اتاق‌های جنوبی است که مانند اتاق‌های دیگر با خشت فرش شده است (روستایی، ۱۳۷۸) (اشکال ۲۰، ۲۱ و ۲۲).

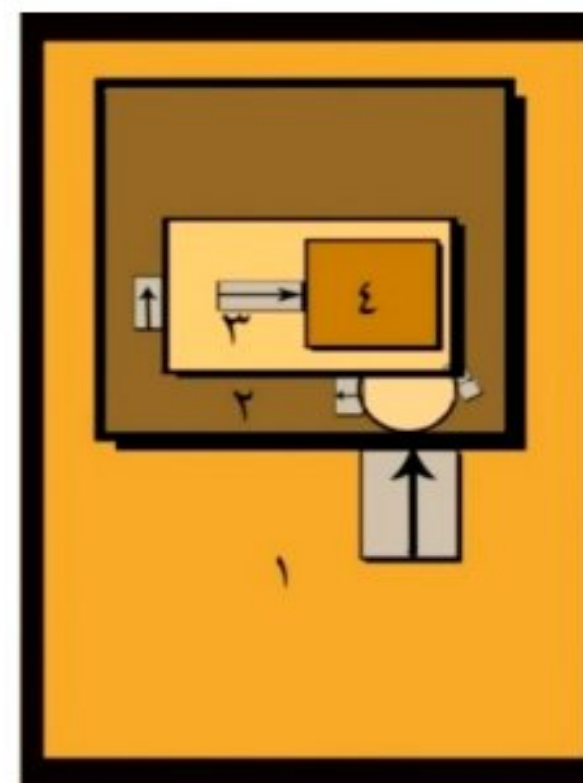
شکل ۲۳. بیان شماتیک سطوح مختلف و سلسله مراتب دسترسی به آن‌ها در نارین قلعه (نگارنده).

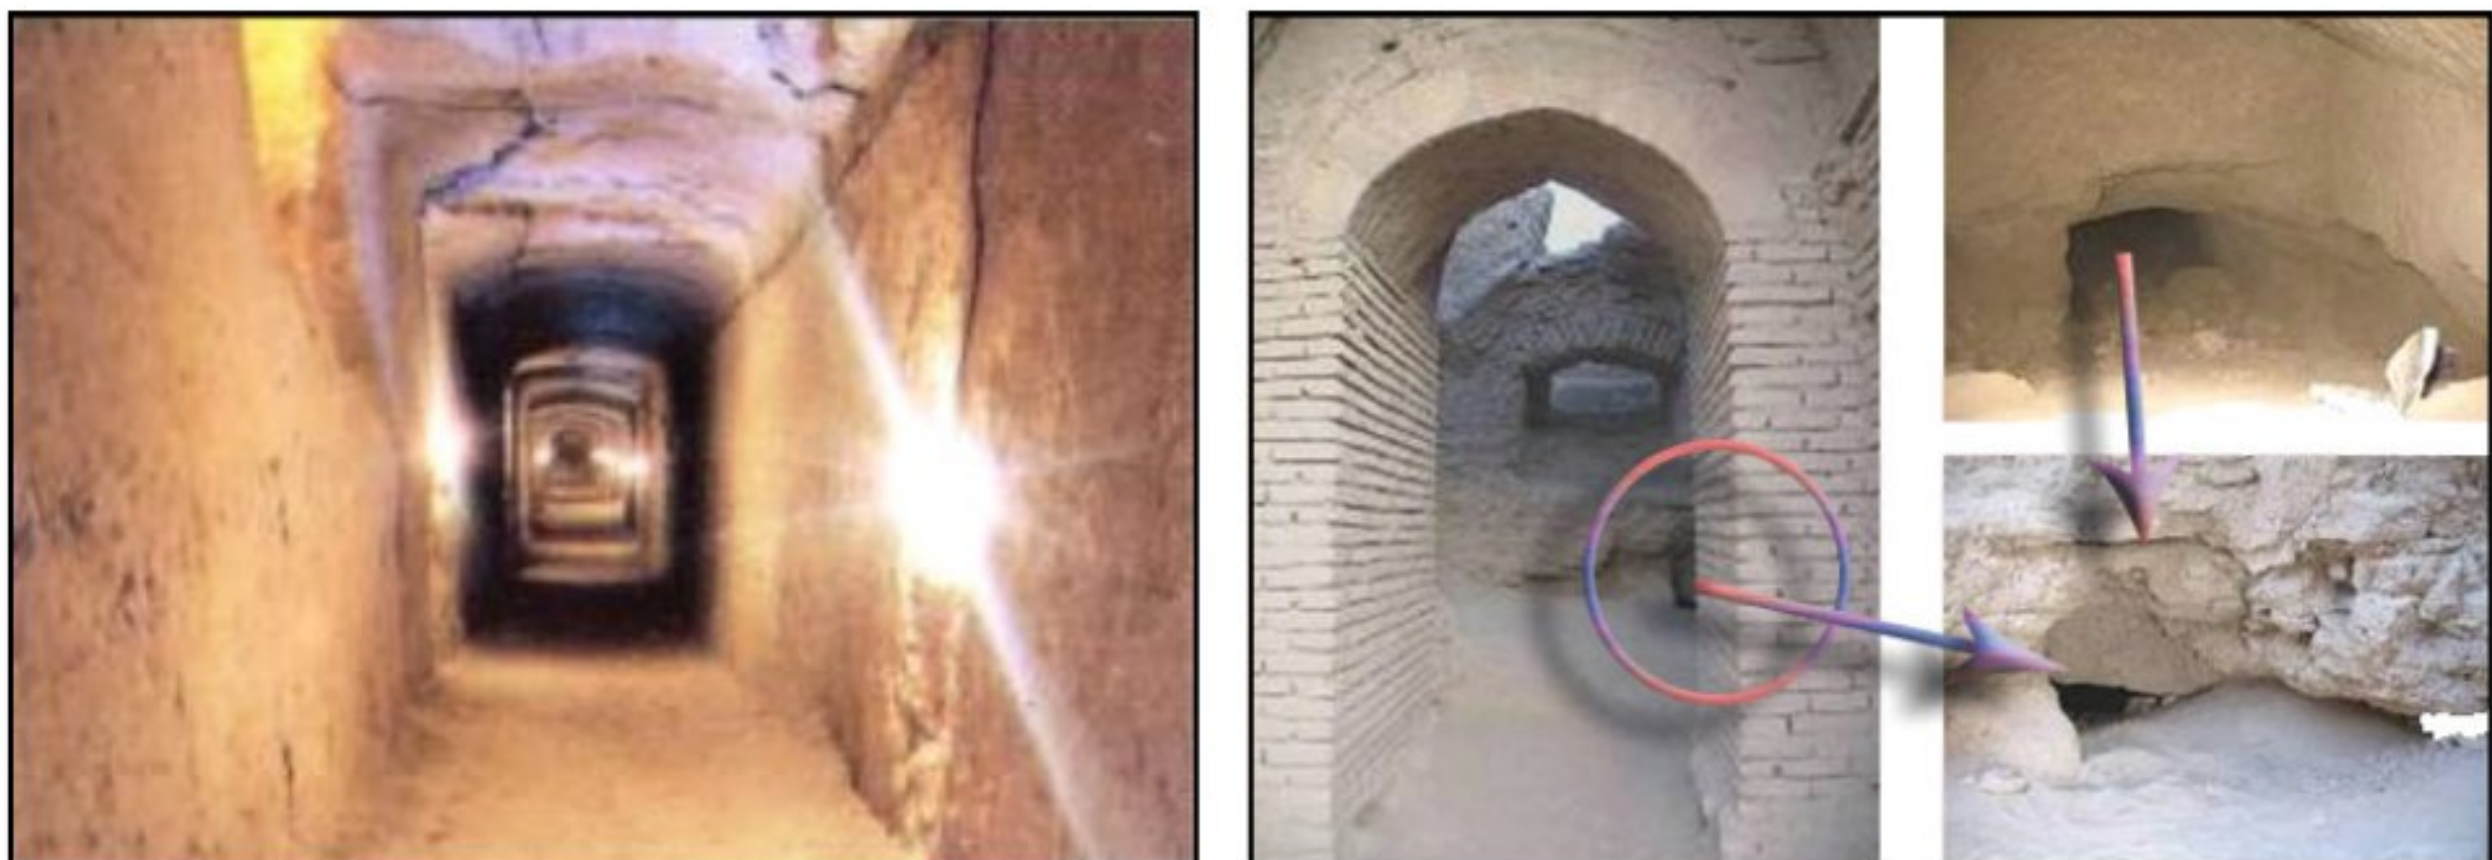
تصویر ۲۸. پشت درگاه دربند پنجم قلعه (آرشیو پایگاه).

تصویر ۲۹. راهروی آسیاب دو سنگی واقع در محمد آباد دهانه کانال زیرزمینی ای قابل مشاهده است (نگارنده)

بنا بر شواهد و روایت‌ها قلعه دارای نظام پیچیده رفت و آمد زیر زمینی و ارتباط پنهانی بوده است. نظام ارتباط و نحوه کاربرد پژوهش نشده اما دهانه تعدادی از این راهروها هنوز در جای جای قلعه پیدا است. بسیاری از میانسالان میبدی به یاد دارند که بقایای یک راهرو سرپوشیده در لای باروی بلند و ستبر قلعه وجود داشت. ابعاد این راهرو به اندازه‌ای بود که چارپایی با بار بتواند از آن عبور کند. به روایت مردم میبد؛ یک راهرو زیر زمینی تا محل آسیاب سنگ سیاه در غرب آبادی بیده (۳ کیلومتر غرب میبد) وجود داشته است. در حال حاضر پشت درگاه بالاترین دربند (دربند پنجم)، دهانه یک کانال زیرزمینی مشخص است که مردم آن را دهانه همان راهرو می‌پندارند (پویا ۱۳۷۱، ۲۲) (تصویر ۲۸).

قابل ذکر است، این‌گونه نقب‌ها در زمان آل مظفر و در جنگ و جدال‌ها کارکردی نظامی داشته است. با رجوع به پشت درگاه دربند پنجم و با جستجوی دهانه کانال زیرزمینی به‌سختی می‌توان در میان آوار، دهانه یک کانال را دید، اما این مهم که آیا این همان دهانه راهرو است یا نه به‌طور قطع مشخص نیست. ولی جهت دست یابی به اطلاعات درست و جدا از پندارها، این مکان نیاز به آواربرداری و کاوش بیشتر دارد. مشابه توصیف کالبدی چنین مسیرهایی، راهرو زیرزمین آسیاب دو سنگی واقع در محمدآباد؛ ده کیلومتری میبد؛ است که شتر با بارش می‌توانسته از آن عبور کند؛ که این مسیر در وضع کنونی آن مرمت شده و استفاده می‌شود (تصویر ۲۹).

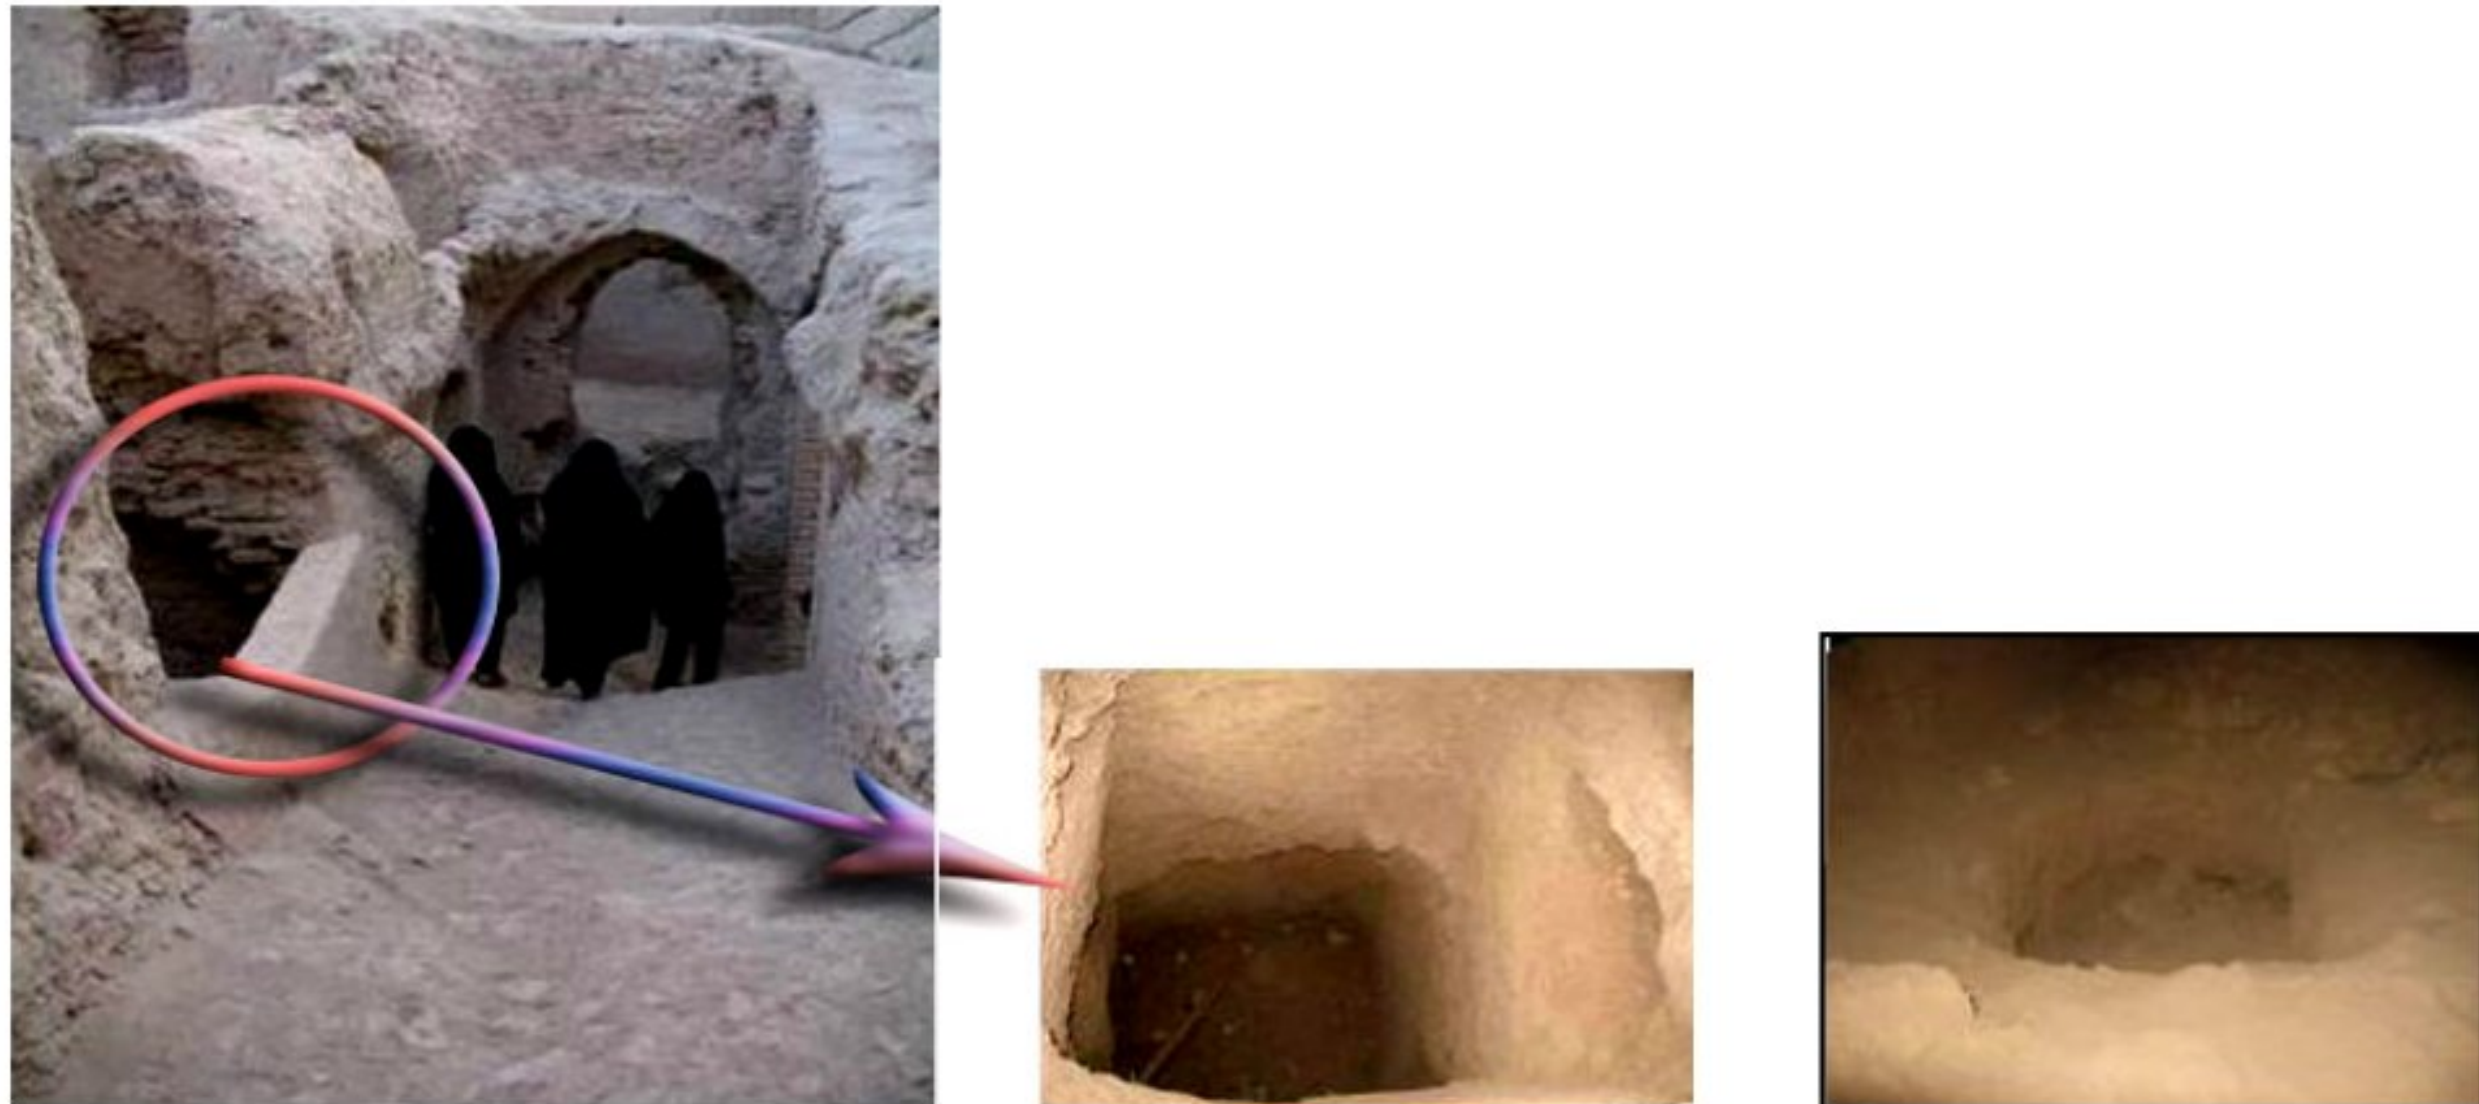
تصویر ۳۰. چاه داخل یکی از فضاهای داخلی قلعه

روش کندن چاه این‌گونه است که چاه‌کن ایستاده و به روش کمر خیز عمل می‌کرده و بنابراین به فضای بیشتری نیاز داشته است. «چاه ۴ گوش را مقنیان یزد چاه کرمانی یا چاه گوری (گبری = پیش از اسلام) می‌نامند.» (پویا، ۱۳۷۱: ۲۲)
