# دانش مرمت

دوفصلنامه تخصصی دانش مرمت و میراث فرهنگی

دوره جدید، سال دوم، شماره ۴، پاییز و زمستان ۱۳۹۳

## نارین قلعه میبد بررسی ساختار کالبدی کهن‌دژ به‌عنوان هسته اصلی شهر تاریخی

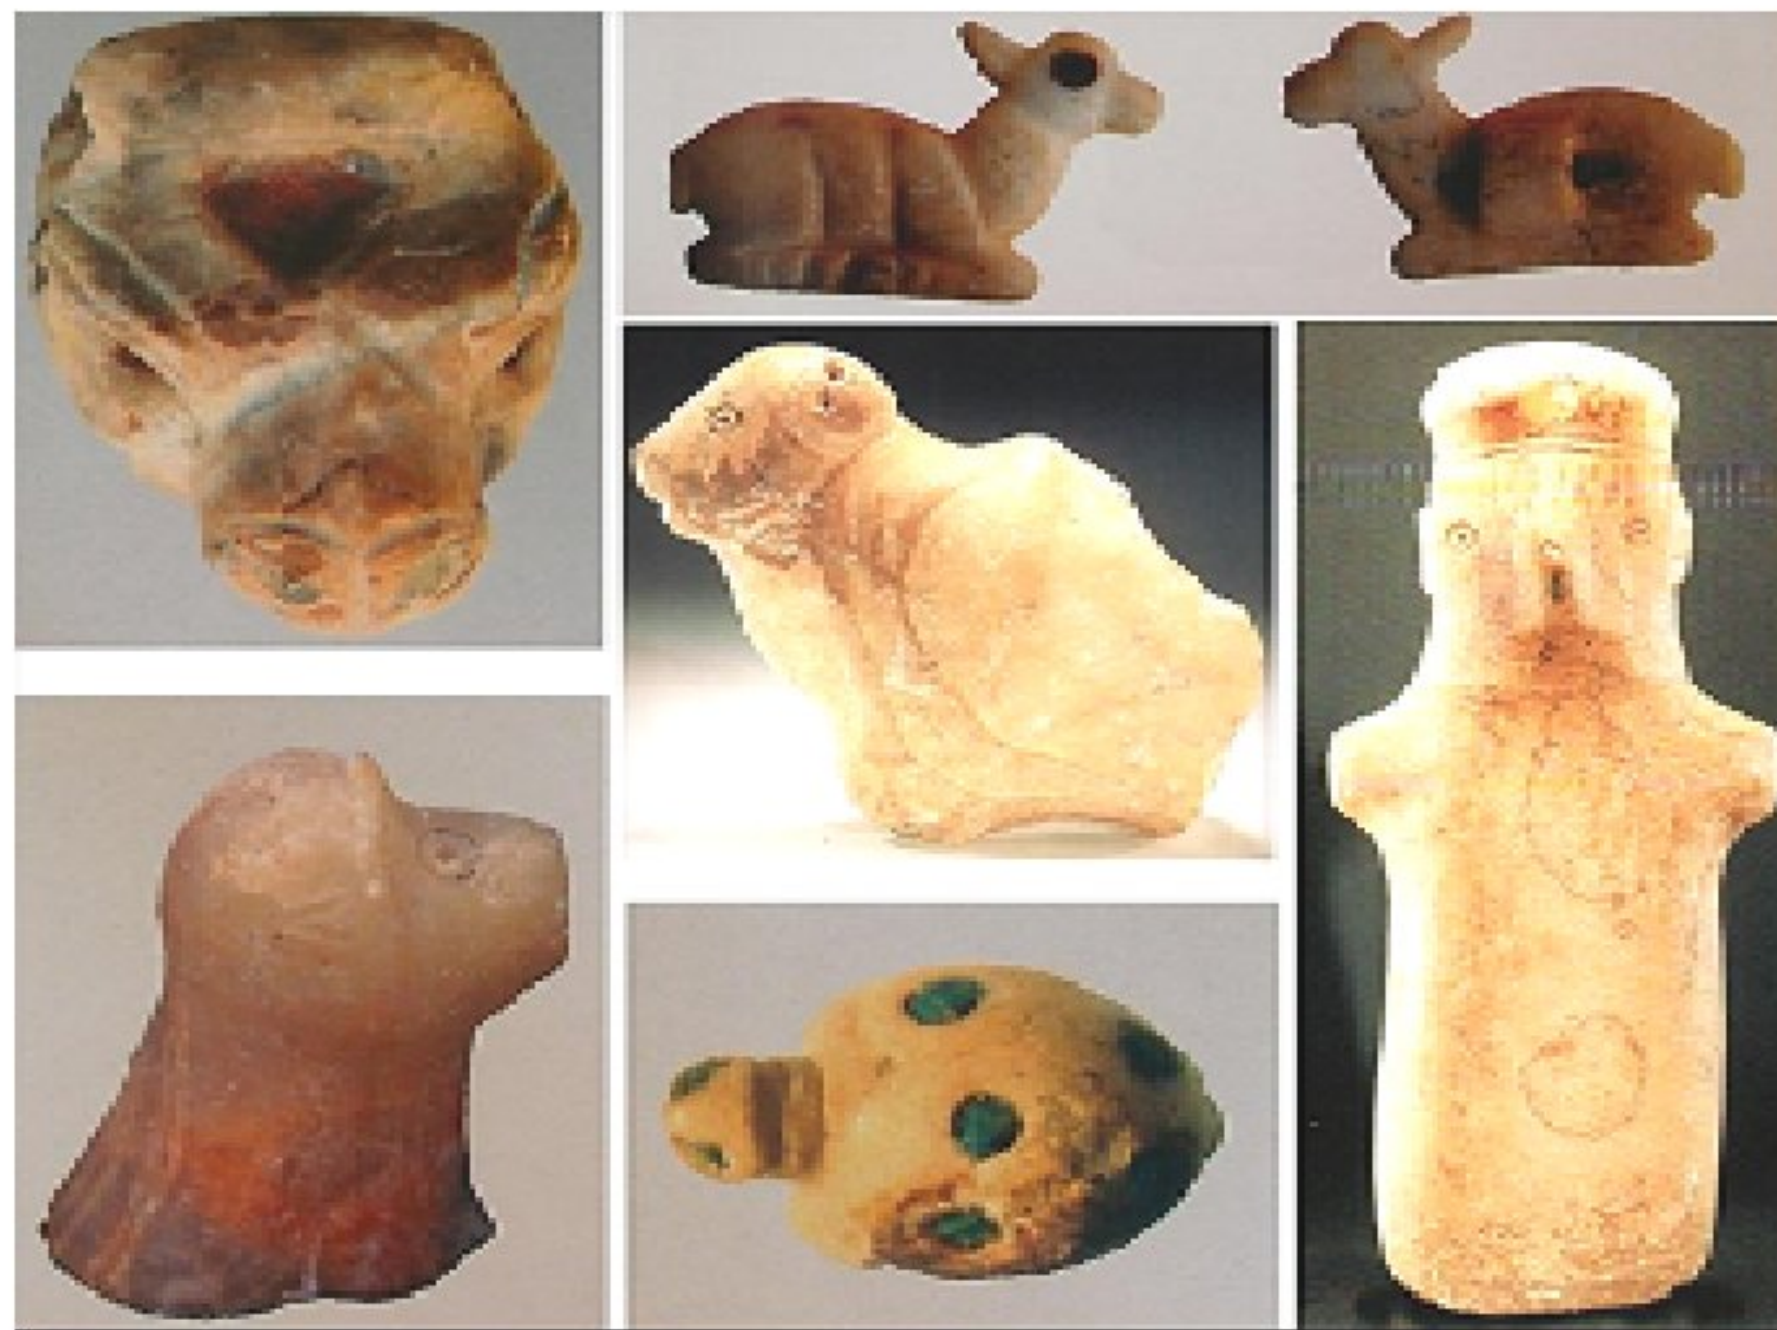
تصویر ۴: نمونه پیکرک‌های مکشوفه از جیرفت (مجیدزاده، ۱۳۸۲ ب؛ حصاری و پیران، ۱۳۸۴)

- انسانی با طرح انتزاعی و طبیعی.
- حیوانی (آهو، کفشدوزک یا لاک‌پشت)، مرصع و ساده.
- سرهای جانوری (میمون، گاو)، مرصع و ساده.
- مجسمه با دست و پای متحرک (ر.ک. به تصویر ۱)، (تصویر ۴).

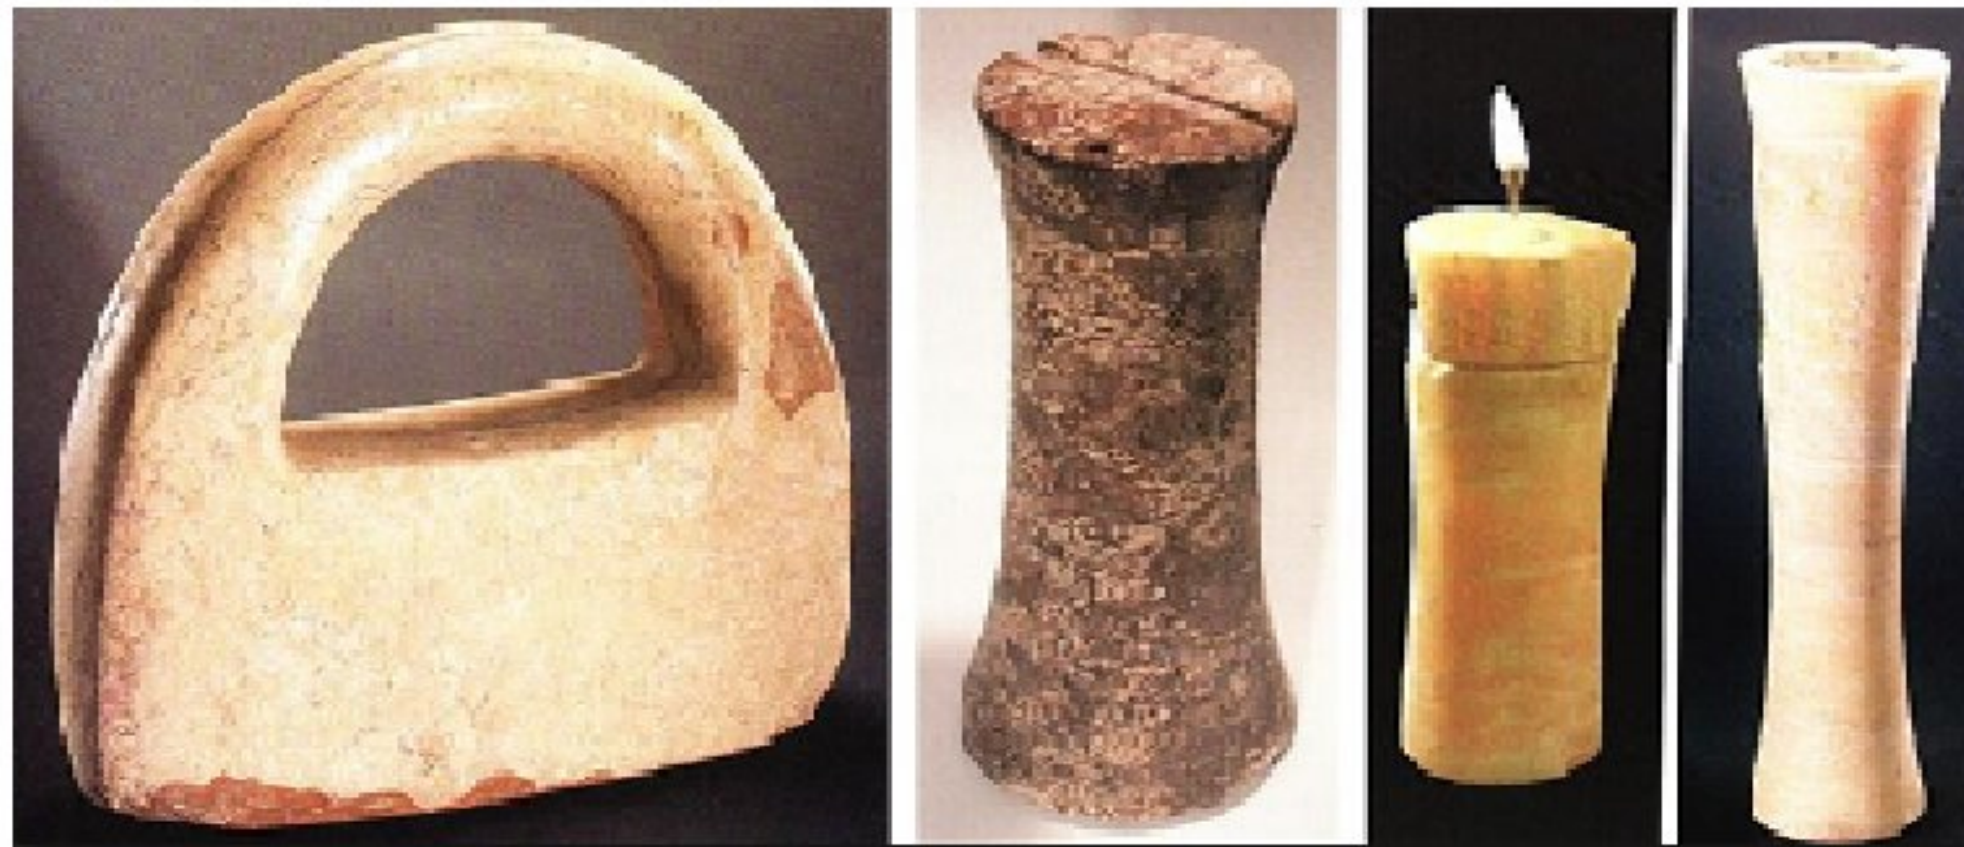
تصویر ۵: نمونه‌هایی از ستونچه، ستونچه روشنایی (نمونه فتیله‌دار مکشوفه از افغانستان) و کیف‌وزنه مرمری مکشوفه از جیرفت (حصاری و پیران، ۱۳۸۴)

۲-۴- آثار ویژه- منظور نمونه‌هایی است که کاربری آن‌ها صراحتاً مشخص نشده است. تنها در مورد ستونچه‌هایی که در بخش فوقانی آن حفره‌ای مقعر وجود داشته، بنابر استناد بر نمونه‌ای مشابه مکشوفه در افغانستان به همراه یک فتیله چنین استناد شده که به‌منظور روشنایی کاربرد داشته‌اند (حصاری و پیران، ۱۳۸۴: ۲۵) که به این قرار تقسیم می‌شوند:

- اثری بدون نقش، شبیه کیف که نمونه‌های آن البته از جنس سنگ کلریتی در اکثر سایت‌های هم عصر حوزه هلیل در آسیای غربی یافت می‌شوند و نمونه‌های مرمری آن نادر است.
- ستونچه با شیاری در میان آن (با کاربری مجهول)، مکشوفه از اکثر سایت‌های پیش از تاریخ آسیای غربی.
- ستونچه با قسمت فوقانی مقعر که به‌منظور روشنایی از آن بهره می‌بردند؛ نمونه‌ای به‌همراه فتیله از موندیگاگ افغانستان کشف گردیده که صحت آن نظریه را تأیید می‌کند (تصویر ۵). به جز ظرف استوانه‌ای با نقوش کنده مدور و مجسمه با دست و پای متحرک، تقریباً دیگر آثار مرمری در سایر محوطه‌های جنوب شرق نیز گزارش شده‌اند و تقسیم‌بندی فوق را (با کمی تفاوت) می‌توان به کل منطقه تعمیم داد. با توجه به

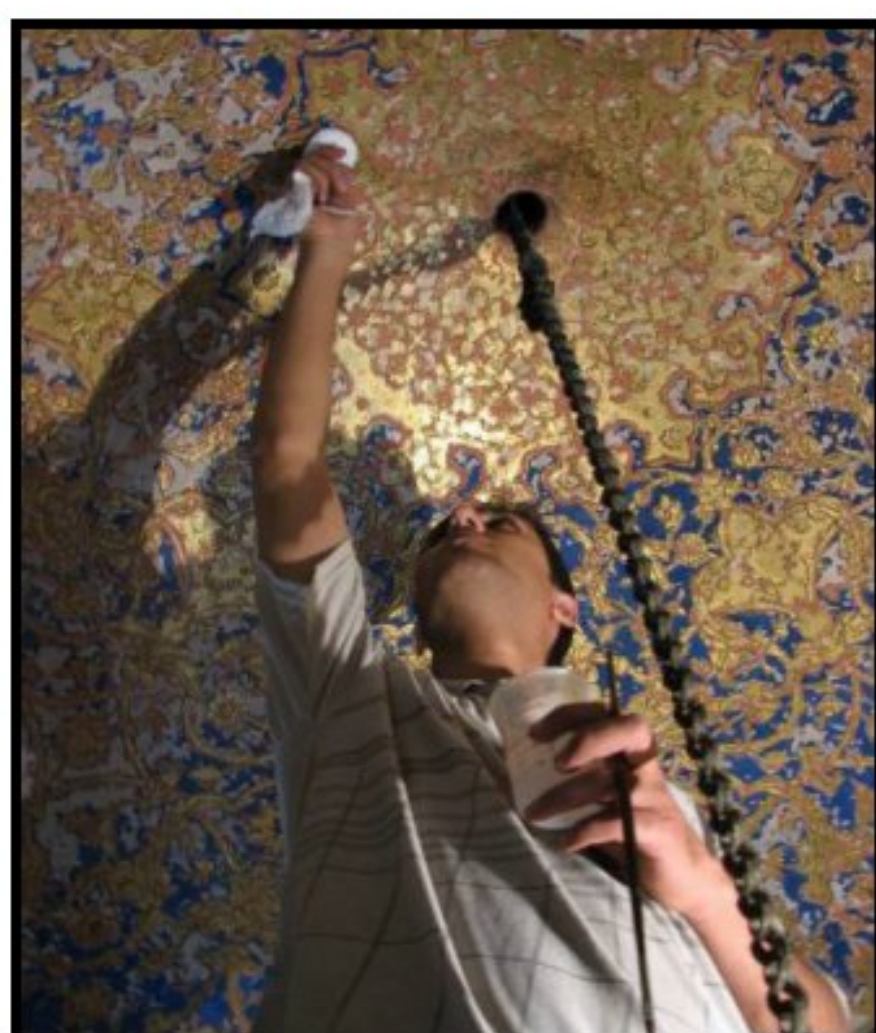
تصویر ۳: بخش مرکزی سقف گنبد که دارای کتیبه است، قبل از مرمت

در حین استحکام‌بخشی و تثبیت طلاکاری‌های سقف گنبد کلیسای وانک، علامت‌هایی مبهم که شبیه نوشته بود در کنار نقوش ختایی و اسلیمی مشاهده شد (تصویر ۳). پس از استحکام‌بخشی و تثبیت لایه‌های دیوارنگاره به‌خصوص آرایه‌های لایه چینی و طلاکاری (تصویر ۴) و همچنین پاکسازی سطح آن، وضوح کتیبه بیشتر شد.

این کتیبه در بخش میانی شمسه مرکزی سقف گنبد، محل قرارگیری هنجار، اجرا شده است (تصویر ۳). ارتفاع این بخش از سطح زمین حدود ۱۹ متر است که از این فاصله جزئیات نقوش طلاکاری دیده نمی‌شود. تکنیک اجرای این کتیبه، لایه چینی بر بستری گچی است که روی آن طلاکاری شده و سپس با رنگ مشکی قلم‌گیری شده است (تصاویر ۵ و ۶). این کتیبه در ۴ سطر اجرا شده است که دو سطر آن، بدون فاصله و در کنار هم نوشته شده است. کلمات کتیبه مورد نظر بر سطر دایره‌ای نوشته شده که مرکز دایره همان مرکز گنبد است؛ و سطر سوم که با فاصله از این دو به صورت پراکنده لایه‌ای نقوش ختایی نوشته شده و خوانش آن بسیار مشکل است. سطر چهارم با فاصله زیادتر و در لبه کناری دایره اول شمسه نوشته

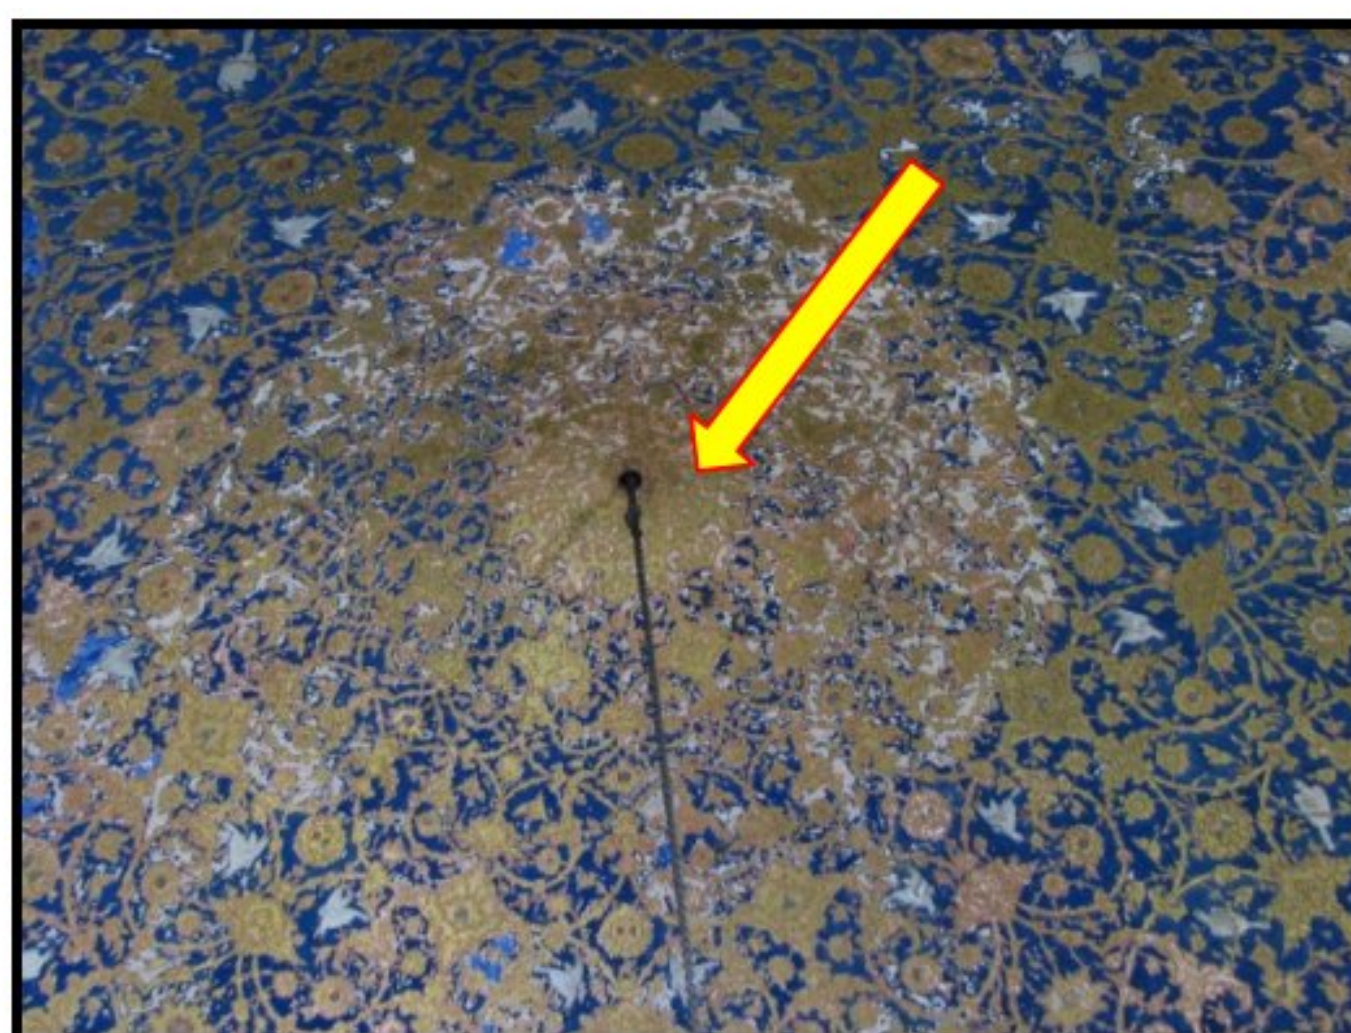
تصویر ۴: تثبیت و استحکام بخشی آرایه‌های طلاکاری

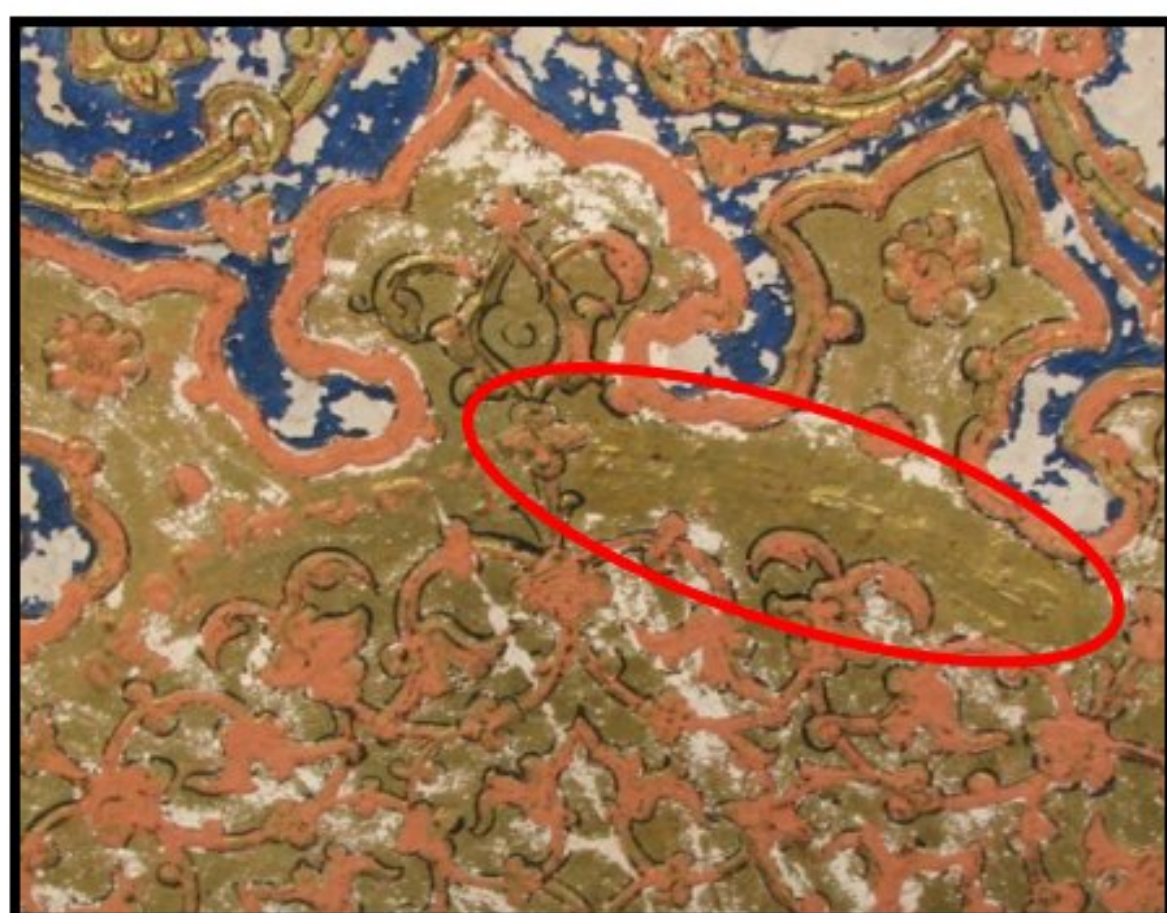
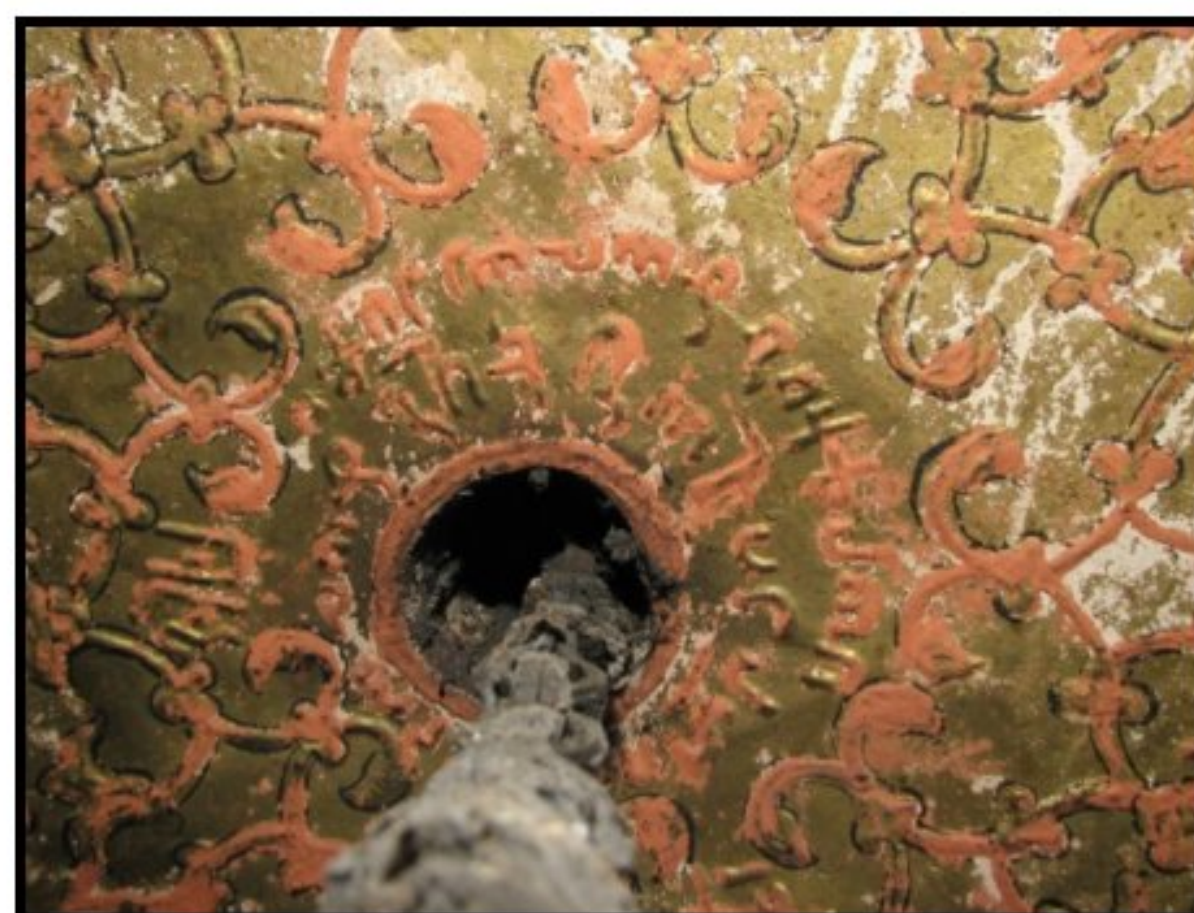
تصویر ۵: کتیبه به زبان ارمنی در بخش مرکزی سقف گنبد

تصویر ۶: بخشی از کتیبه که خوانده نشد

شده است. همان طور که اشاره شد، تکنیک اجرای این کتیبه، لایه چینی و طلاکاری است که طلاکاری در این بنا با استفاده از ورق طلا و با چسب آلی آبی (احتمالاً سریشم) چسبانده شده است (حمزوی، ۱۳۸۷).

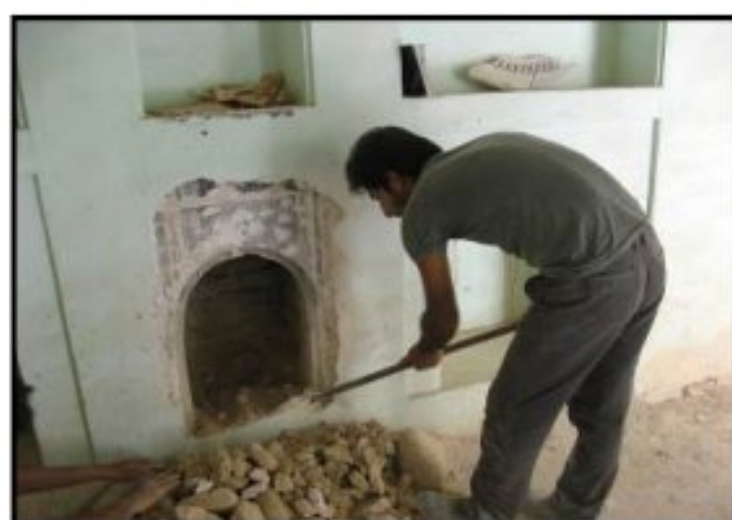
تصویر ۷. حوض بزرگ کشف شده در مسجد (شماره ۱) - ۱۳۸۸

- ورودی به فضا از جلوی نمازگزاران است (نقشه ۵).
- تعداد افراد نمازگزار در فضا بسیار محدود بوده است.
- وجود طاقچه‌های متعدد و بادگیر در فضا در مساجد غیر معمول است.
- عدم وجود محراب در فضا.
- کشف دو حوضچه بزرگ و کوچک مربوط به حمام در بنا (تصویر ۷ و ۸).
- کشف چهار اجاق در بنا (تصویر ۹).
- وجود تزئینات و طاق‌های تزئینی کاربری معمولی فضا را رد می‌کند.
- عدم وجود سقف در بالای حوض.
- اکثر دیوار نوشته‌های داخل فضا دارای مضمون وفات افراد هستند.

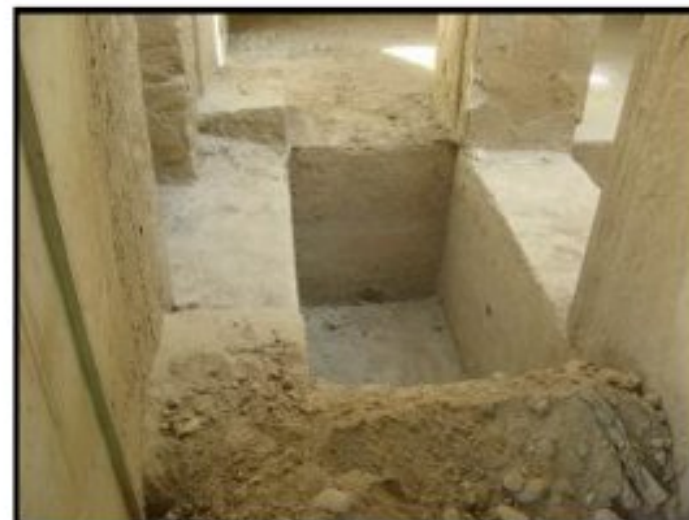
تصویر ۸. حوض کوچک کشف شده (شماره ۲) - تیر ۱۳۹۳

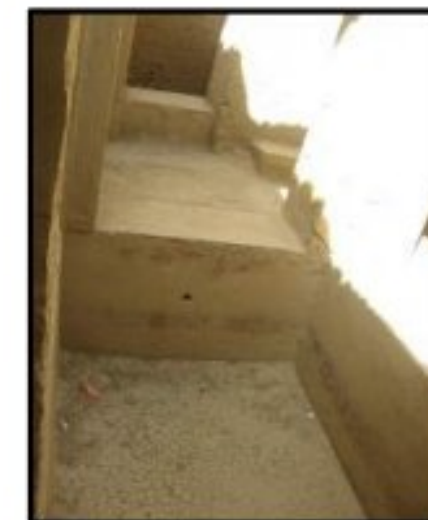
تصویر ۹. اجاق کشف شده در مسجد (شماره ۳) - تیر ۱۳۹۳

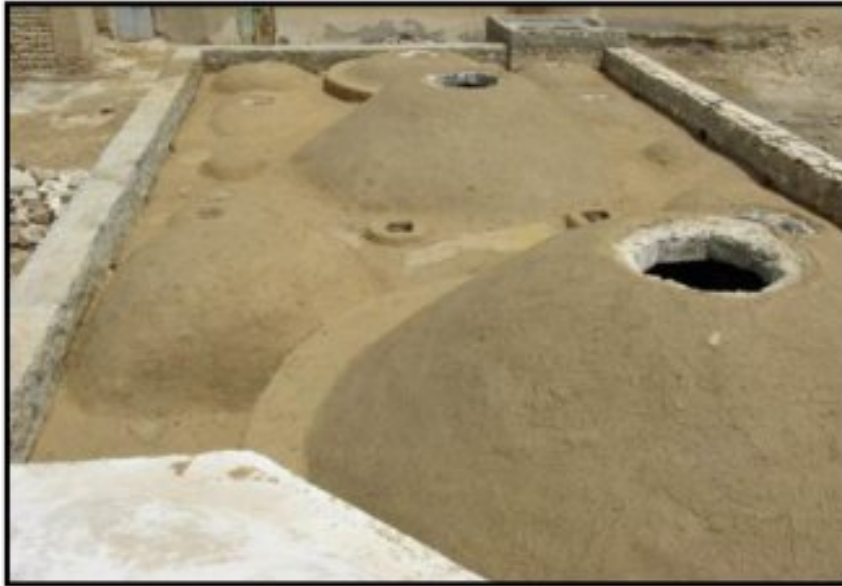
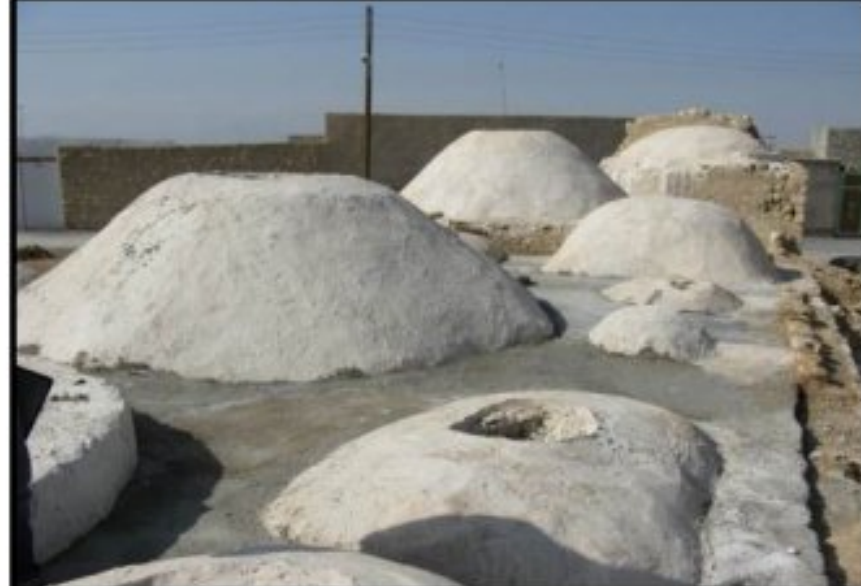
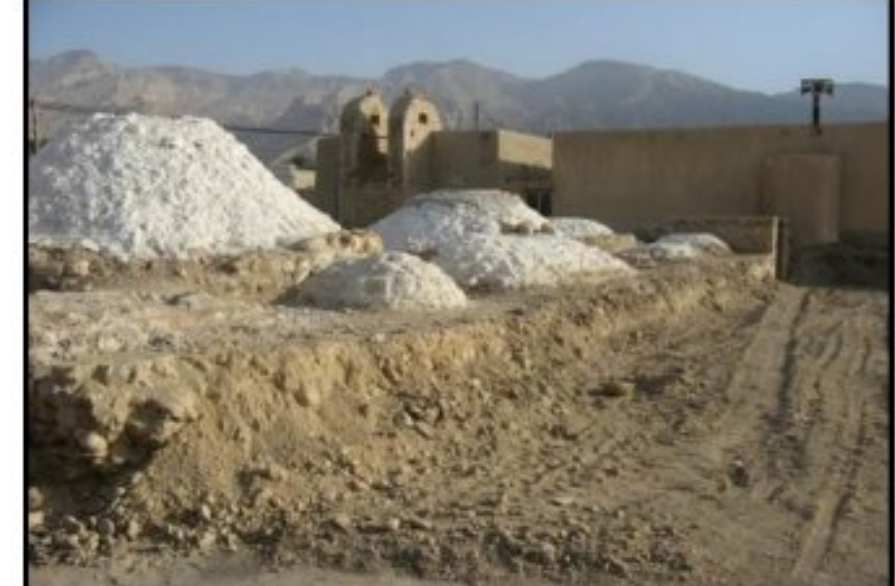
تصویر ۱۰-۱۱ و ۱۲. به ترتیب از راست به چپ: آوار برداری پشت بام، استحکام بخشی پشت تاق‌ها و اجرای کاهگل

اولین اقدام مؤثر در مرمت بنا، سبک‌سازی پشت‌بام از خاک آوار و اندودهای سال‌های قبل بوده است که لایه‌های اندود کاه‌گل و گل‌آهک روی پوشش‌ها و پشت‌بام با دقت تا عمق ۴۰ سانتی‌متر در برخی نقاط برداشته شد تا به سطح اصلی تاق‌ها که به‌وسیله قطعات کوچک و پهن سنگ محلی با ملات گچ اجرا شده بودند رسیده و پس از تمیز کردن و خارج کردن اندود فرسوده بین سنگ‌ها با اجرای چند لایه دوغاب گچ زبر پشت تاق‌ها استحکام بخشی شدند. در نهایت به‌منظور عایق بندی پشت تاق‌ها از ترکیب گچ زبر (۳ کیسه)، شیر آهک، و پودرسنگ (۱ کیسه) به‌ضخامت حدود ۱۰ سانتی‌متر استفاده و سپس یک لایه توری

فلزی بر روی آن کشیده شده‌است تا باعث گیردارشدن لایه نهایی کاه‌گل که به ضخامت ۵ سانتیمتر اجرا شده، گردد (تصویر ۱۰ تا ۱۲).

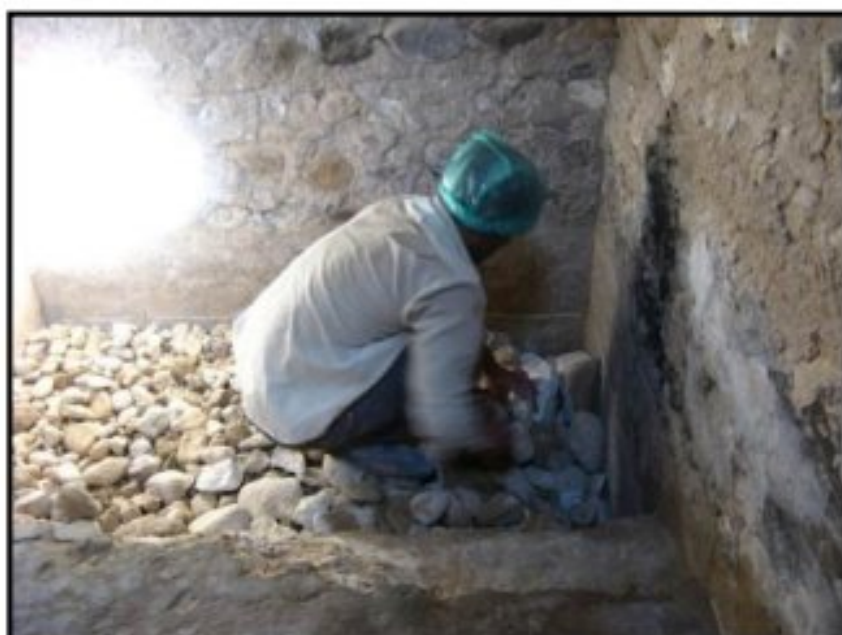
تصویر ۱۳. خاک‌برداری کف حمام-خرداد ۱۳۸۸

در دومین اقدام مؤثر در بنا که با هدف دفع رطوبت صعودی از کف بنا انجام شده است خشکه چینی کف بناست تا با ایجاد فضاهای خالی به واسطه قرارگیری سنگ‌ها روی هم در بین سنگ‌ها، مانع از صعود رطوبت به کف بنا شود. لذا با توجه به اینکه سنگ کف بنا در تمامی فضاها دچار تخریب و آسیب جدی شده بودند بعد از مستندنگاری دقیق و تهیه نقشه کف‌سازی‌ها به منظور بهره‌گیری در بازسازی‌های بعدی در سال ۱۳۸۸، تمامی کف‌ها برداشته شد و خاک آن تا عمق ۴۰ سانتی‌متر و سکوهاى سربینه تا عمق ۹۰ سانتی‌متر تخلیه شدند و سپس با سنگ لاشه خشکه‌چینی شده و یک لایه به ضخامت ۱۰ سانتی‌متر از بتن با عیار ۳۵۰ کیلوگرم در متر مکعب پس از زیرسازی با شن نقلی تسطیح و آماده اجرای کف‌فرش نهایی گردید (تصویر ۱۳ و ۱۴)

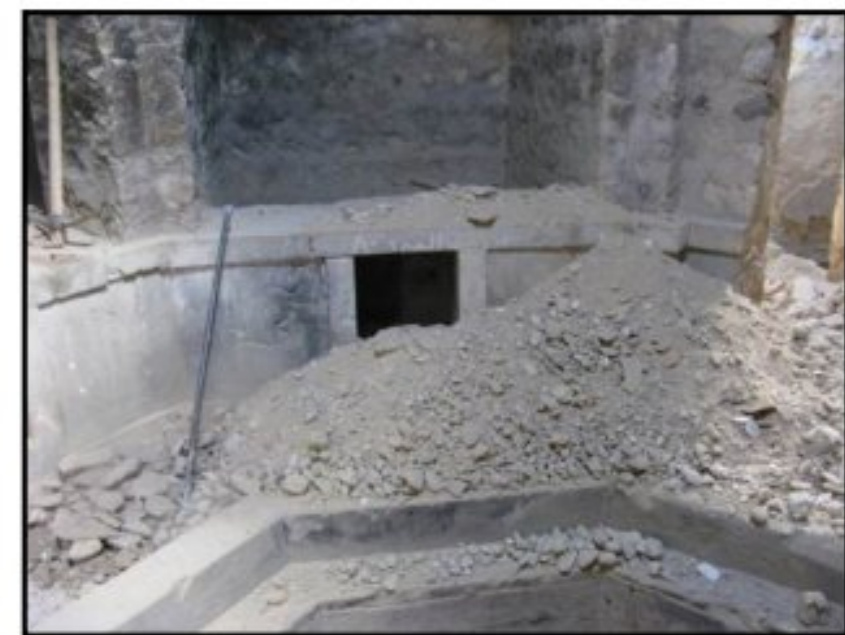
تصویر ۱۴. خشکه‌چینی کف حمام با سنگ قلوه-خرداد ۱۳۸۸

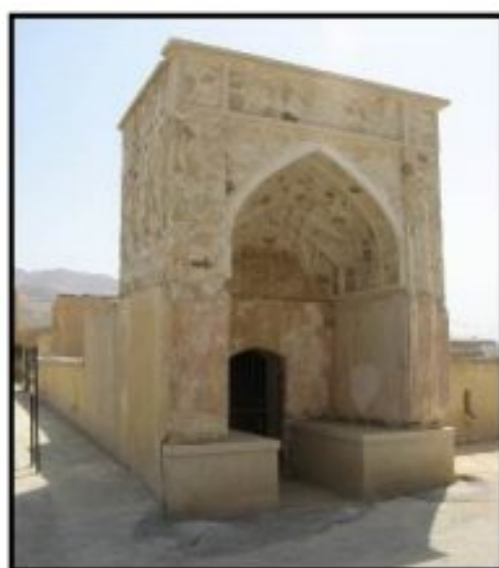
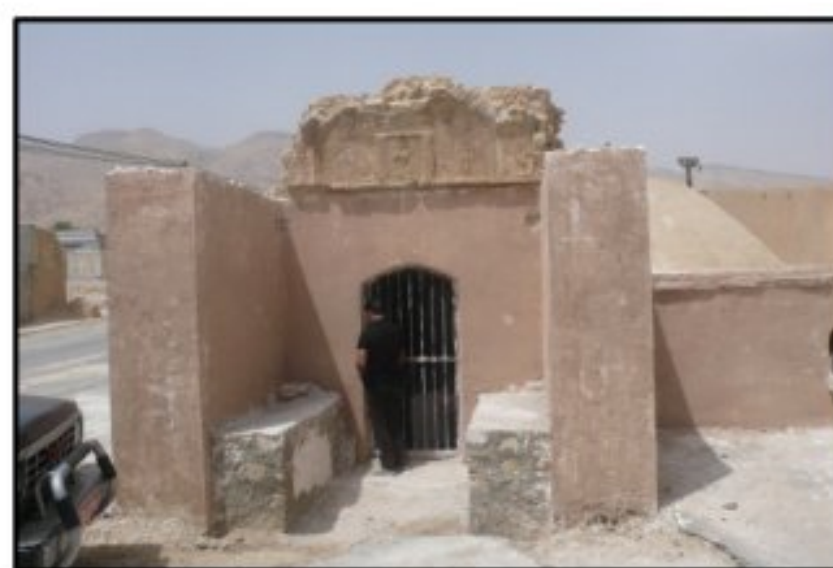
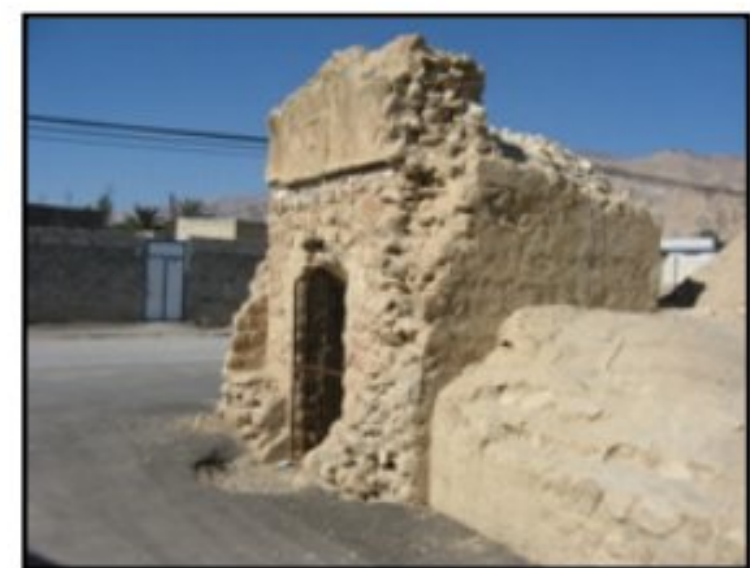
تصویر ۱۵. سردر حمام قبل از مرمت - ۱۳۸۳ تصویر ۱۶. دیوار بازسازی‌شده سردر - خرداد ۱۳۸۸ تصویر ۱۷. سردر حمام پس از بازسازی - خرداد ۱۳۹۰

۳-۴- بازسازی دیواره اطراف بنا، سردر ورودی و مسیر گاوچاه حمام بر اساس مستندات تاریخی با بررسی‌های انجام یافته در بنا و مصاحبه با مطلعین و معتمدین محلی، همچنین دستیابی به آثار باقی‌مانده از دیواره جان‌پناه حمام و سردر حمام، اقدامات پی‌گردی به‌منظور دستیابی به شالوده اصلی سردر توسط گروه انجام گرفت که نتایج حاصل از آن نشان می‌دهد در جلوی در ورودی حمام سردری به عمق ۲ متر با سکوهایی به طول ۱۳۰ سانتی‌متر وجود داشته است. همچنین آبراهه‌هایی با ملات آهک نیز در جلو سردر کشف شد که پس از مستند نگاری توسط گروه بررسی‌کننده دوباره در زیر خاک دفن شدند. با کشف این آثار دیواره‌های سردر تا محل پاتاق پوشش آن با سنگ لاشه محلی بازسازی شدند که به‌دلیل کمبود افراد متخصص بومی در اجرای طاق‌های سنتی، بازسازی پوشش سردر یک سال بعد (۱۳۹۰) اجرا گردید. یک شاهد در بخش تقاطع دو دیوار به منظور حفظ اصالت بنا و تشخیص بخش جدید از قدیمی ایجاد شده است. این اقدام در خصوص بازسازی گاورو حمام با مقیاسی کوچک‌تر نیز انجام شد (تصویر ۱۵ تا ۲۰).

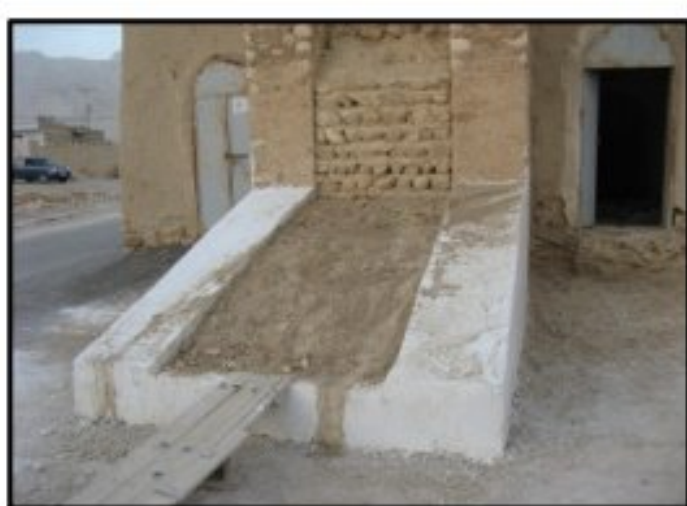
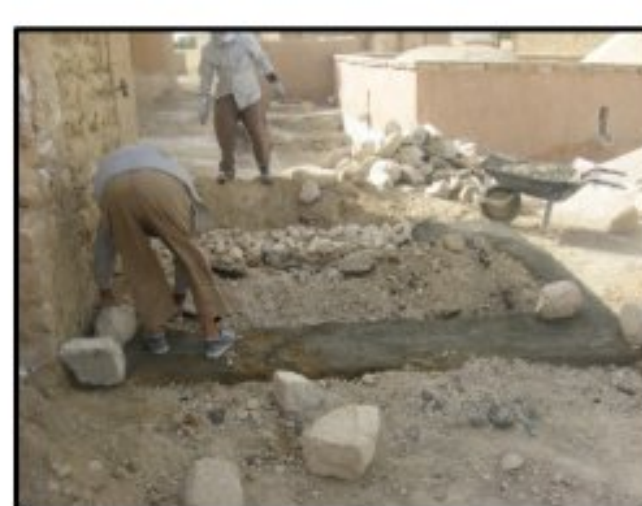
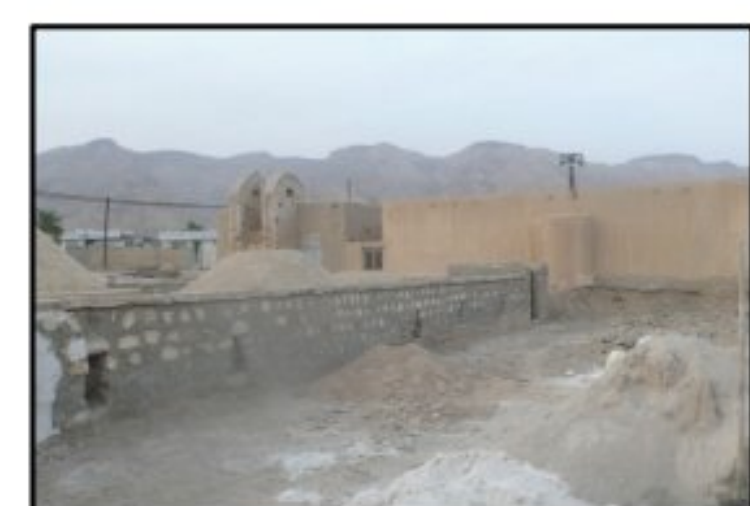
تصویر ۱۸. بازسازی جان‌پناه حمام - ۱۳۸۷ تصویر ۱۹. اجرای گاورو - ۱۳۸۷ تصویر ۲۰. گاورو بازسازی‌شده - ۱۳۸۷

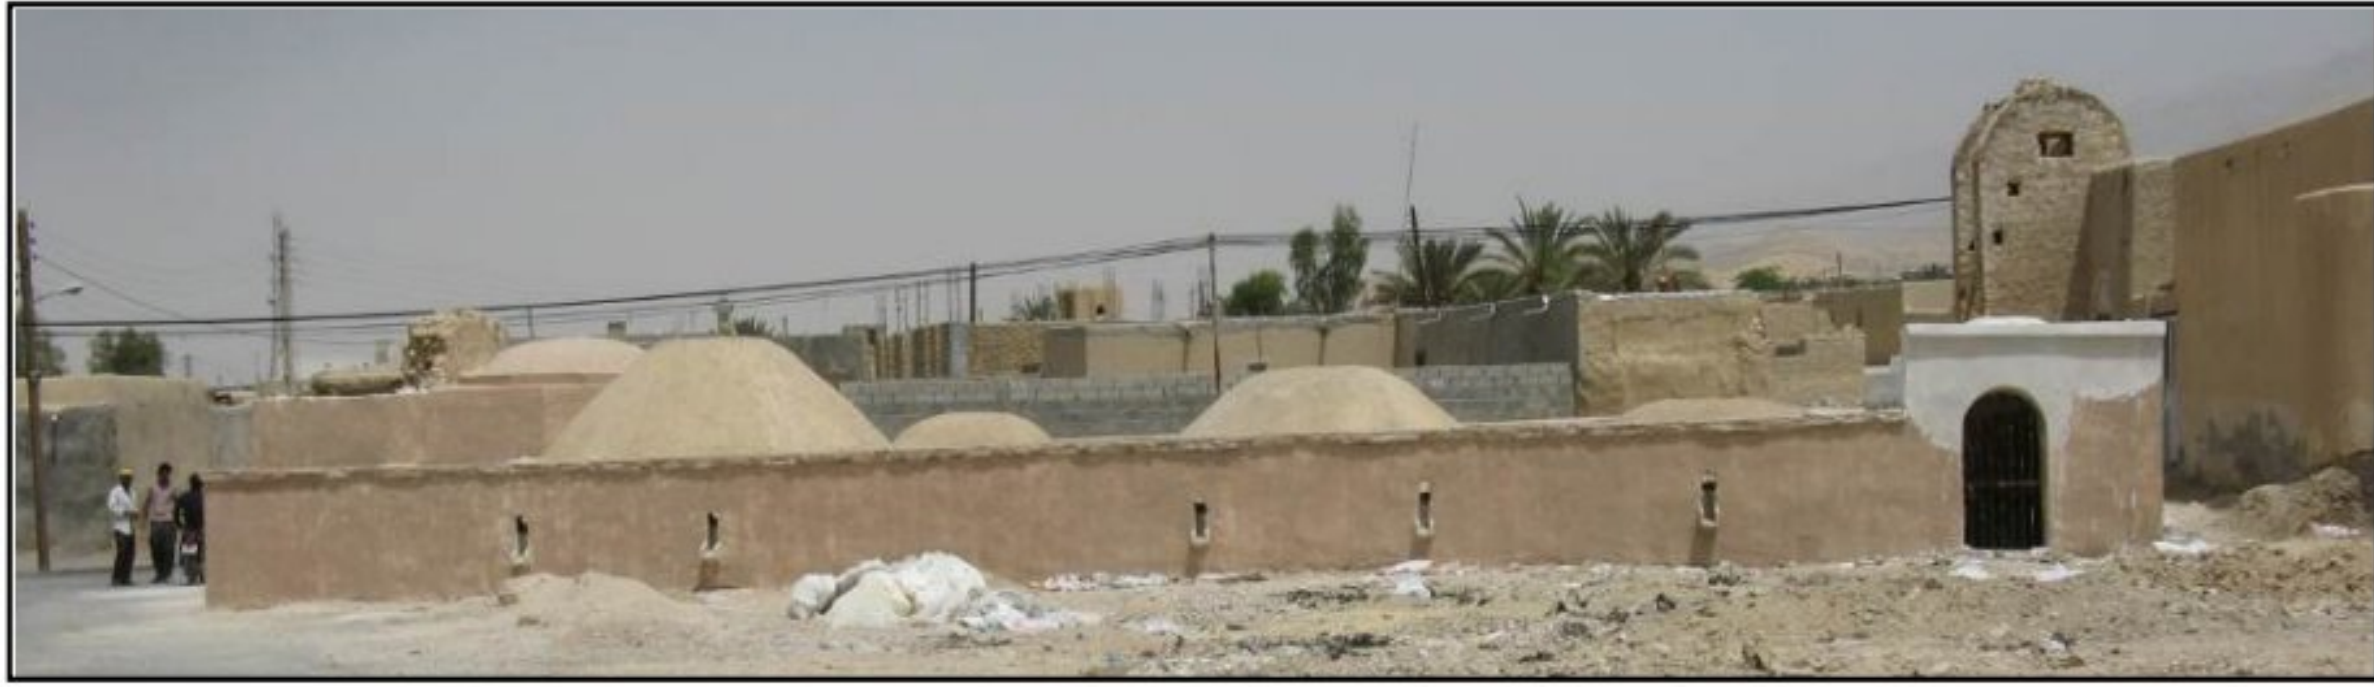
تصویر ۲۱. نمای شرقی حمام پس از مرمت - خرداد ۱۳۸۸

۴-۴- از جمله اقدامات دیگر صورت گرفته در جهت تکمیل بخش‌ها و عناصر از دست رفته بنا می‌توان به طراحی و ساخت ناودانی سنگی با ابعاد ۳۰ × ۳۰ سانتیمتر از سنگ کرم رنگ با ضخامت ۴ سانتی‌متر و همچنین می‌توان به ساخت و نصب فواره سنگی وسط حوض مطابق نمونه قدیمی و بر اساس آرشیو تصاویر قدیمی نگارنده در محل اصلی خود با استفاده از چسب سنگ به ارتفاع ۴۶ سانتیمتر اشاره کرد (تصویر ۲۱).

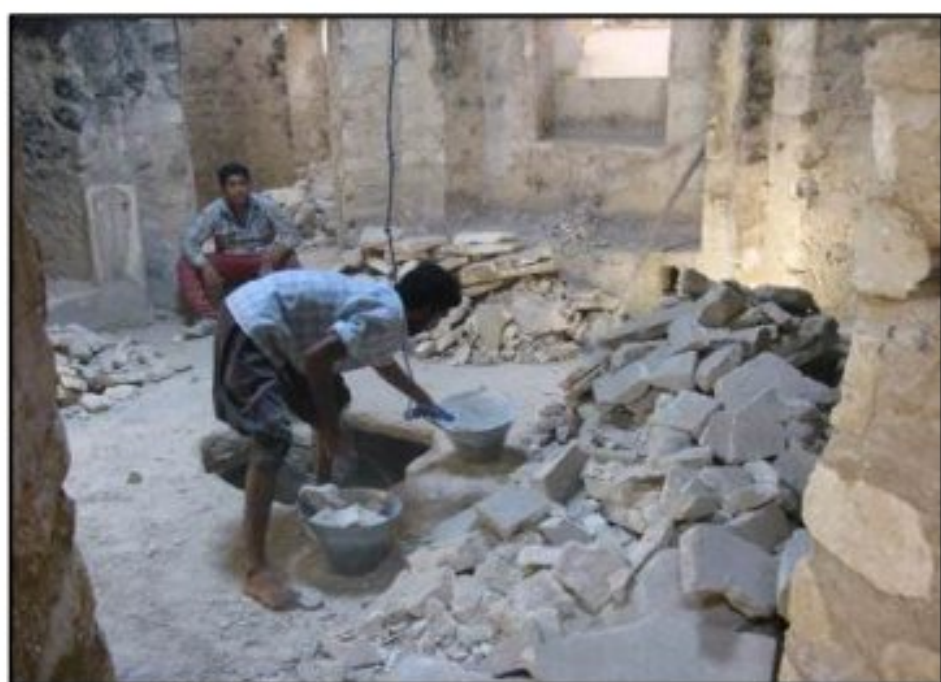
تصویر ۲۲. بالا راست- تراشیدن اندود فرسوده بدنه

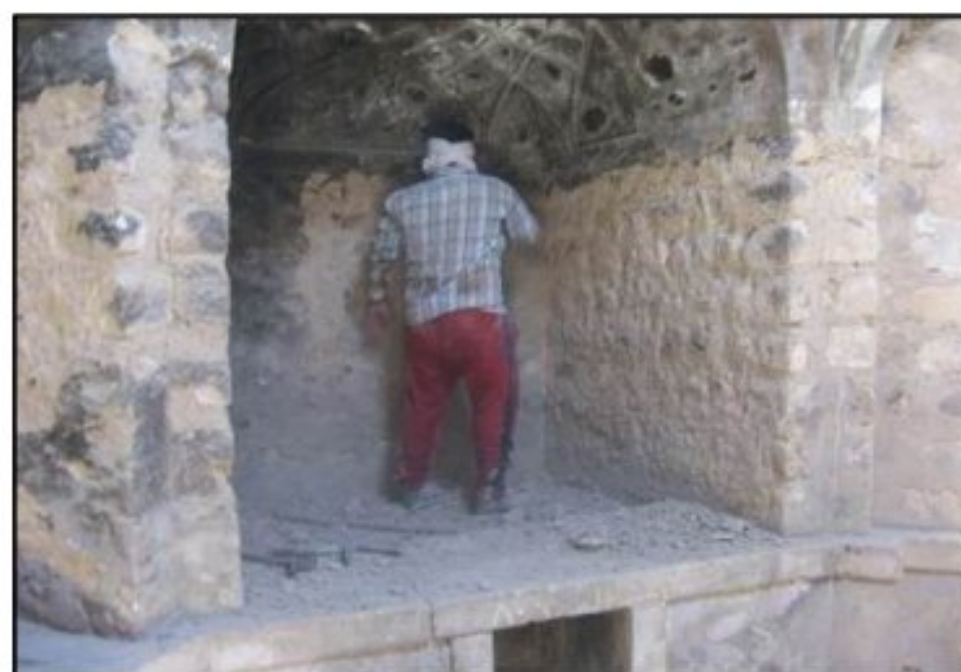
تصویر ۲۳. بالا چپ- خاک‌برداری و آواربرداری داخل حمام

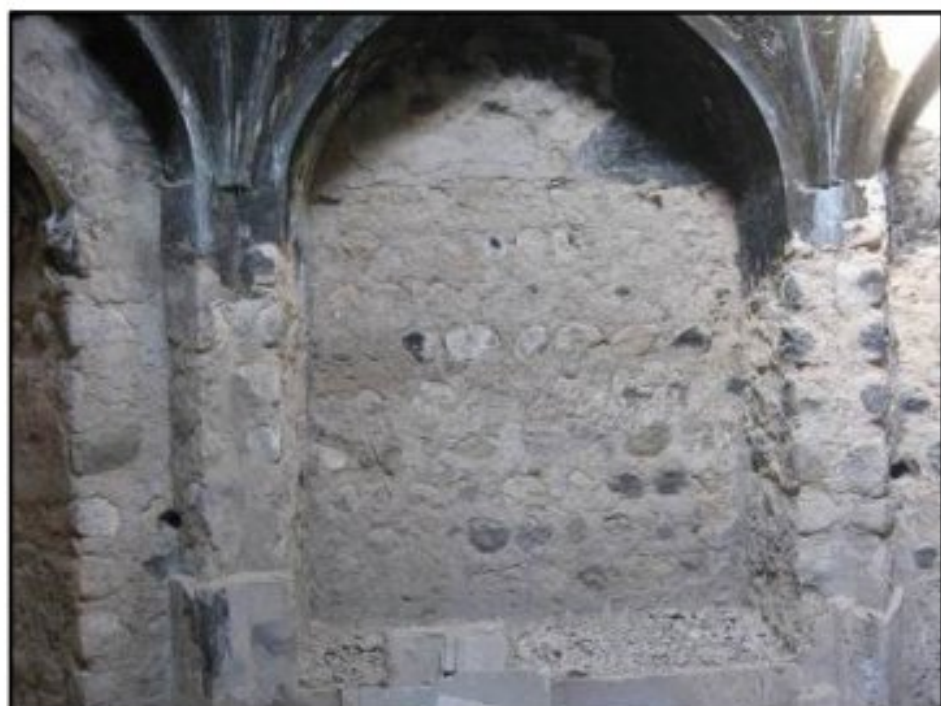
تصویر ۲۴. ردیف دوم راست- اجرای تأسیسات برقی و لوله‌کشی از کف بنا

آخرین اقدام انجام یافته در خصوص مرمت حمام وراوی در تیرماه ۱۳۹۳ با هدف تبدیل این مجموعه به موزه مردم‌شناسی است، که در اولین مرحله از عملیات اجرایی بر اساس طرح مرمت انجام شده توسط نگارنده به منظور تأمین روشنایی و سایر تأسیسات حمام در کاربری احتمالی در نظر گرفته شده، لوله‌گذاری در کف بنا به منظور عبور سیم‌های تأسیسات برقی انجام شد. محل تمامی پریز و کلیدها در کف بنا تعبیه شد و همچنین نورپردازی درون جاکفشی‌های سربینه و فضای داخلی نشیمنگاه‌ها و سایر فضاها تعبیه شدند (نقشه ۶) و (تصویر ۲۴)

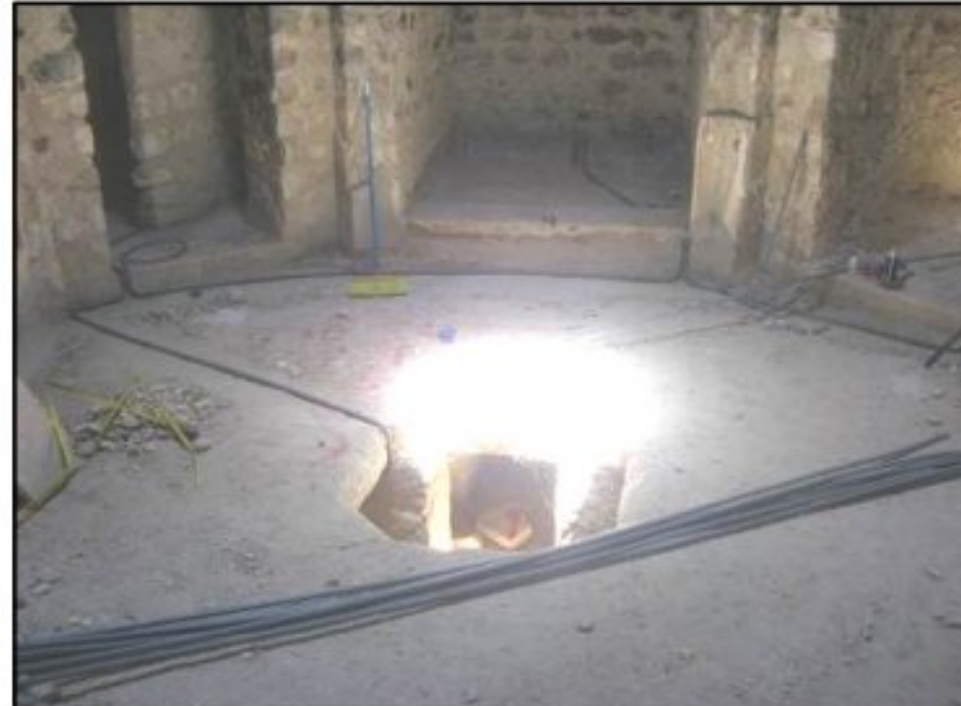
تصویر ۲۵. ردیف دوم چپ- زدودن دوده و چربی از بدنه‌ها

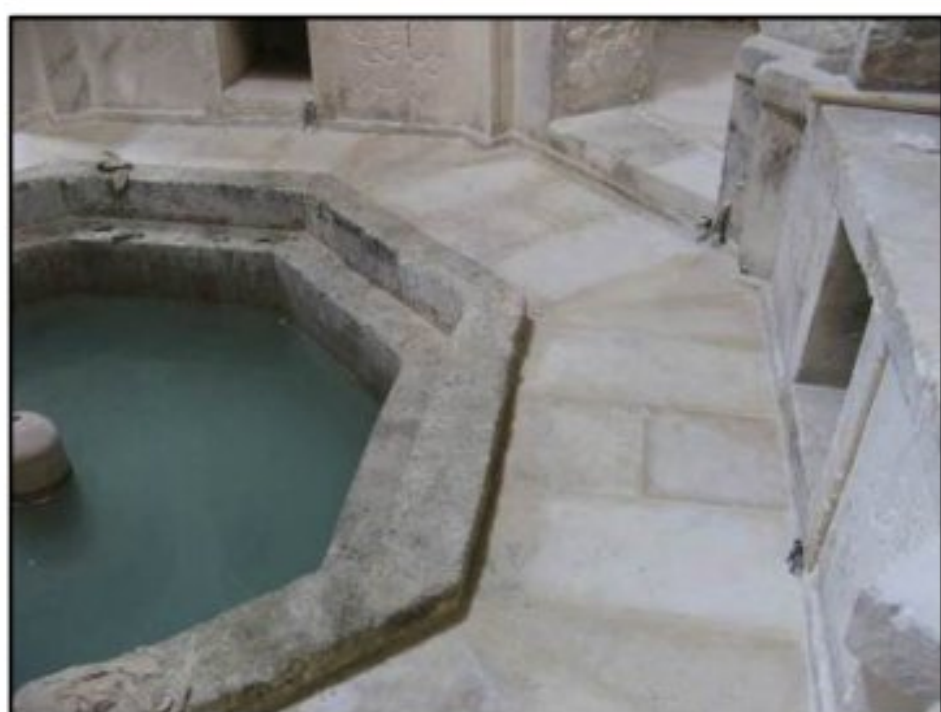
تصویر ۲۶. ردیف سوم راست- تعمیر ناودانی‌ها

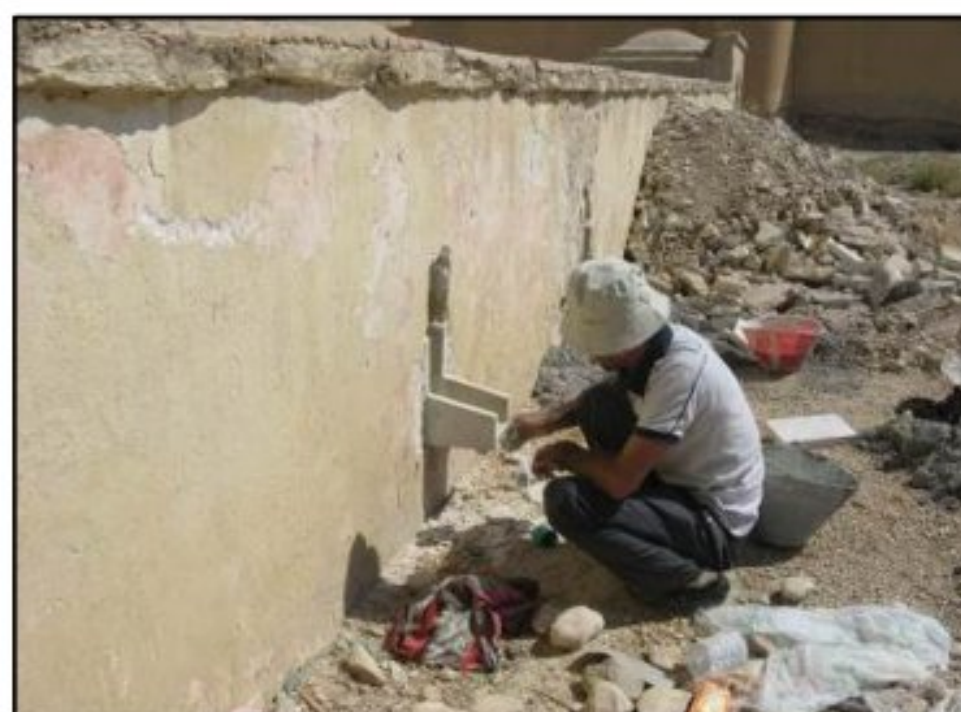
تصویر ۲۷. ردیف سوم چپ - کف‌سازی سربینه بر اساس طرح اولیه

۴-۷- کف‌سازی نهایی بنا با سنگ اتابک‌کدر مرحله دوم کف‌سازی بنا بر اساس طرح اولیه آن و با یک نوع سنگ اتابکی فیروزآبادی کرم رنگ به ضخامت ۵ سانتی‌متر انجام گرفت که این عملیات شامل کف‌سازی ورودی حمام، راه پله ورودی، فضای هشتی، سربینه و نشیمنگاه‌های آن، میان‌در، کف و ازاره گرمخانه به همراه چهار نشیمنگاه آن و کف انبار بیرونی حمام بوده است (نقشه ۷) و (تصاویر ۲۷، ۲۸، ۲۹).
