# دانش مرمت

دوفصلنامه تخصصی دانش مرمت و میراث فرهنگی

دوره جدید، سال دوم، شماره ۴، پاییز و زمستان ۱۳۹۳

## نارین قلعه میبد بررسی ساختار کالبدی کهن‌دژ به‌عنوان هسته اصلی شهر تاریخی

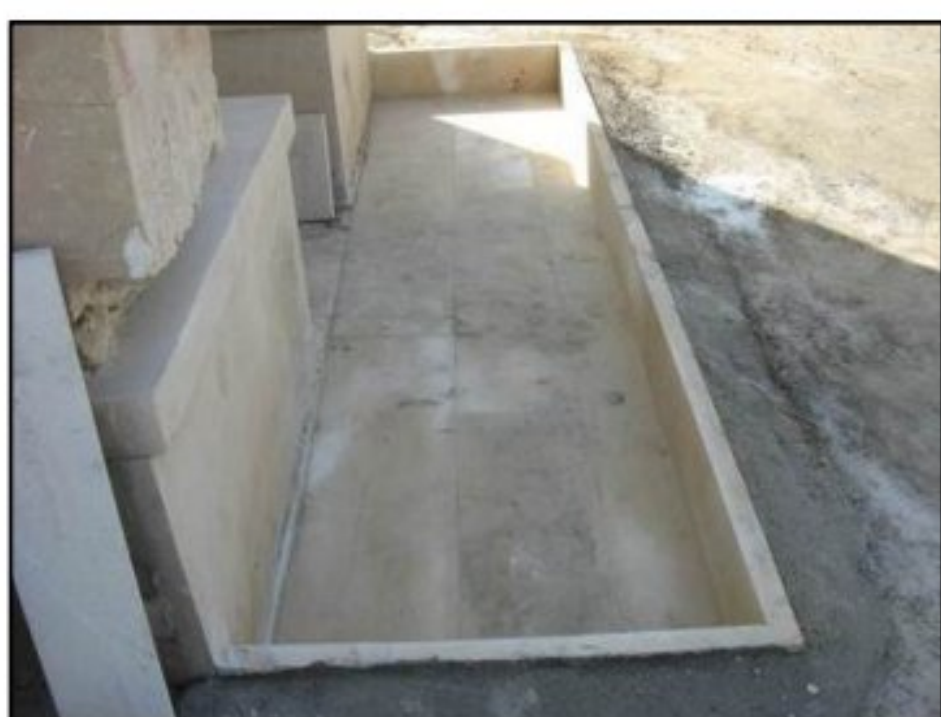
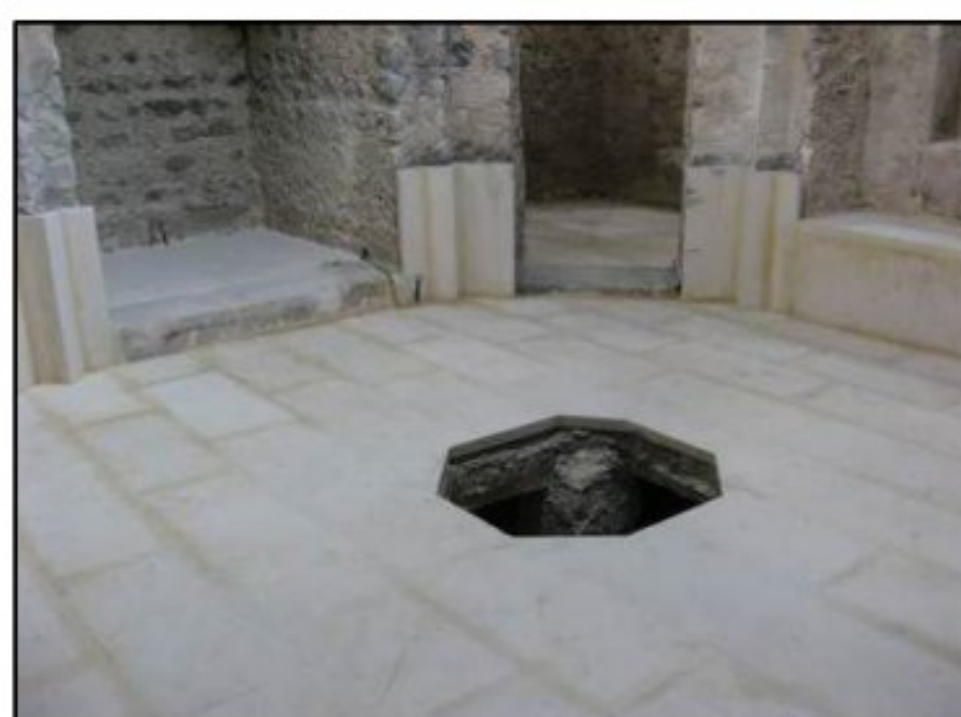
تصویر ۲۸. پایین راست- کف‌سازی گرمخانه و ازاره‌ها تصویر ۲۹. پایین چپ - اجرای لبه‌گذاری و کف فرش ورودی حمام

۴-۷- کف‌سازی نهایی بنا با سنگ اتابک‌کدر مرحله دوم کف‌سازی بنا بر اساس طرح اولیه آن و با یک نوع سنگ اتابکی فیروزآبادی کرم رنگ به ضخامت ۵ سانتی‌متر انجام گرفت که این عملیات شامل کف‌سازی ورودی حمام، راه پله ورودی، فضای هشتی، سربینه و نشیمنگاه‌های آن، میان‌در، کف و ازاره گرمخانه به همراه چهار نشیمنگاه آن و کف انبار بیرونی حمام بوده است (نقشه ۷) و (تصاویر ۲۷، ۲۸، ۲۹).

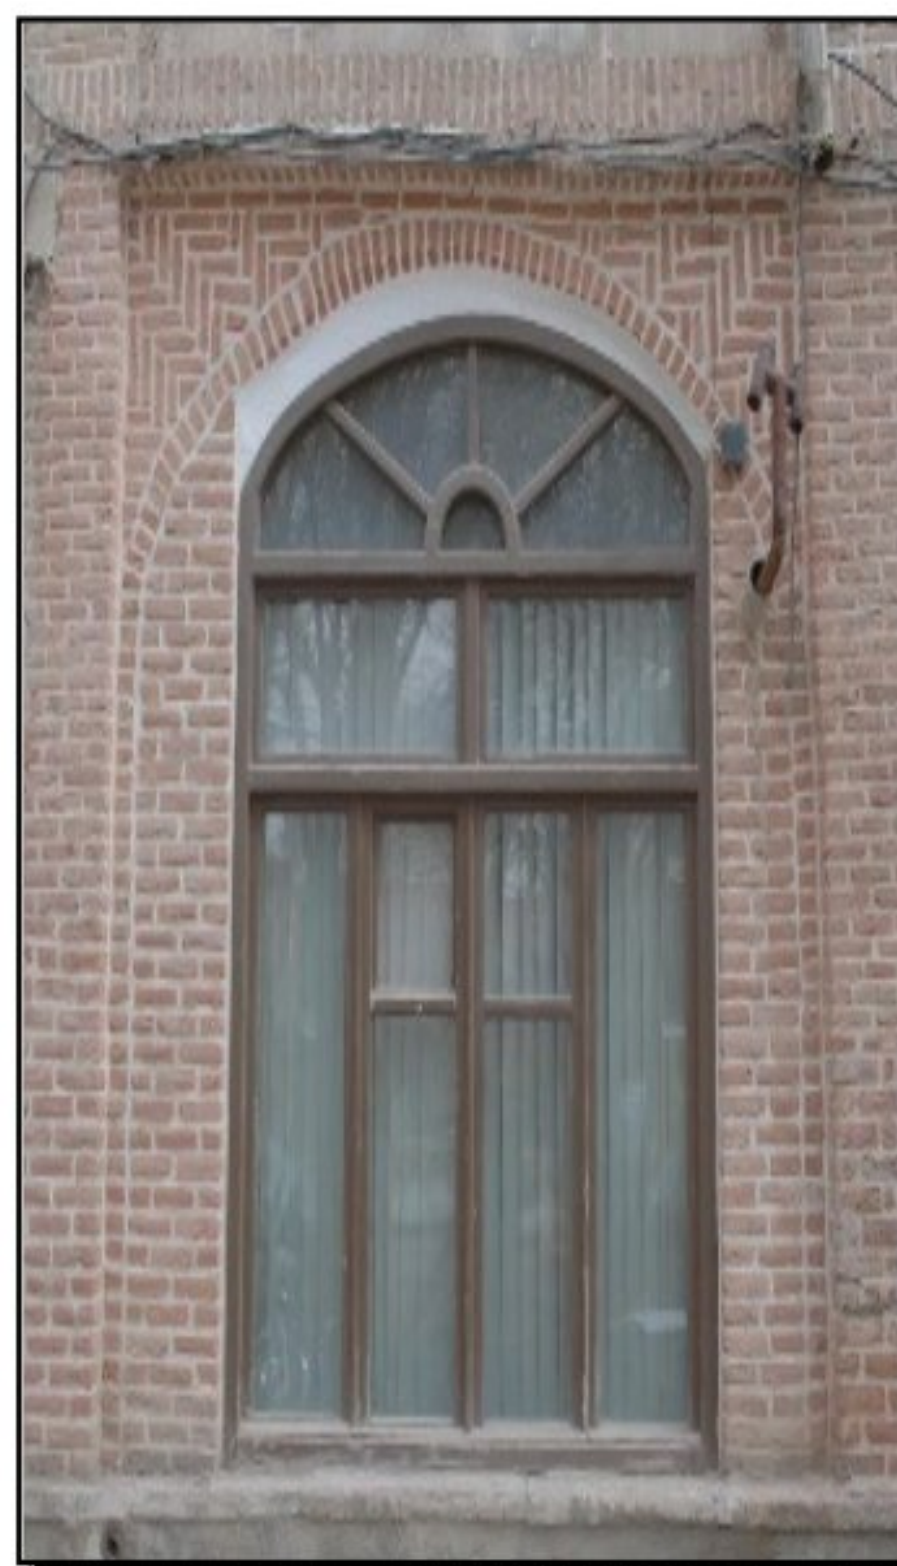
تصویر ۳. اجرای غلط چفد کلیل، سرای حاج حسین میانه  
(مأخذ: نگارندگان)
