دوفصلنامه تخصصی دانش مرمت و میراث فرهنگی

دوره جدید، سال سوم، ویژه‌نامه دوم، بهار ۱۳۹۴

“ویژه‌نامه حفاظت از آرایه‌های معماری”

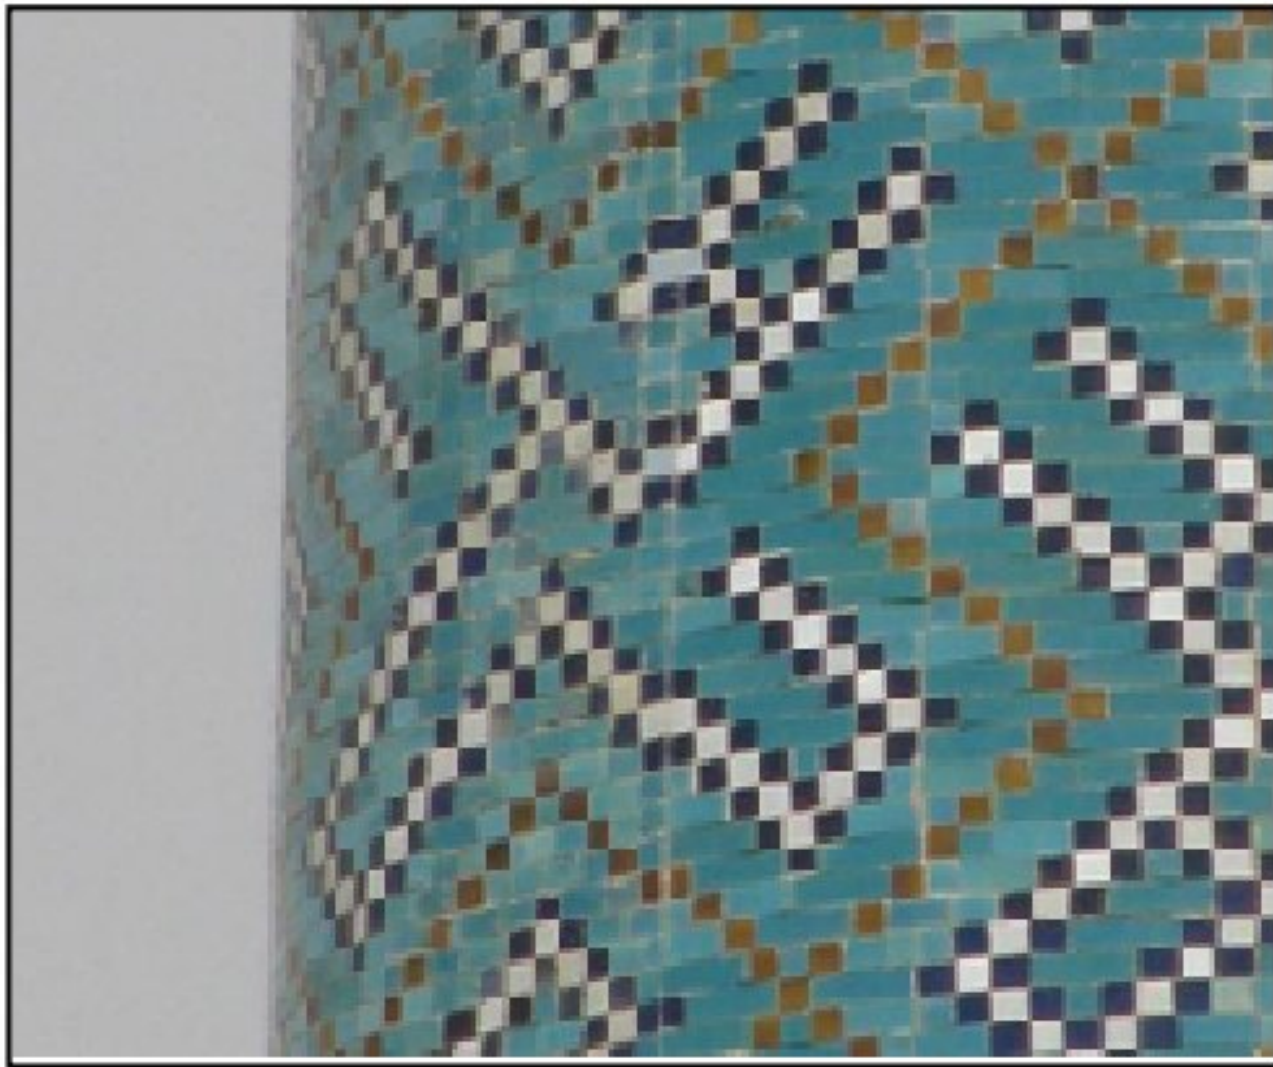
شکل ۲. کلمه "علی" روی مناره مورد بحث در تصویر قبلی بعد از اقدامات حفاظتی شکل خود را از دست داده است. این امر نشان می‌دهد که سادگی نسبی و تکرارشوندگی طرح به هیچ روی دلیل قاطعی برای تجویز بازسازی‌های گسترده در هر شرایطی (از جمله موقعیت مکانی، نیروی انسانی و غیره) نیست (تصویر از رضا وحیدزاده).

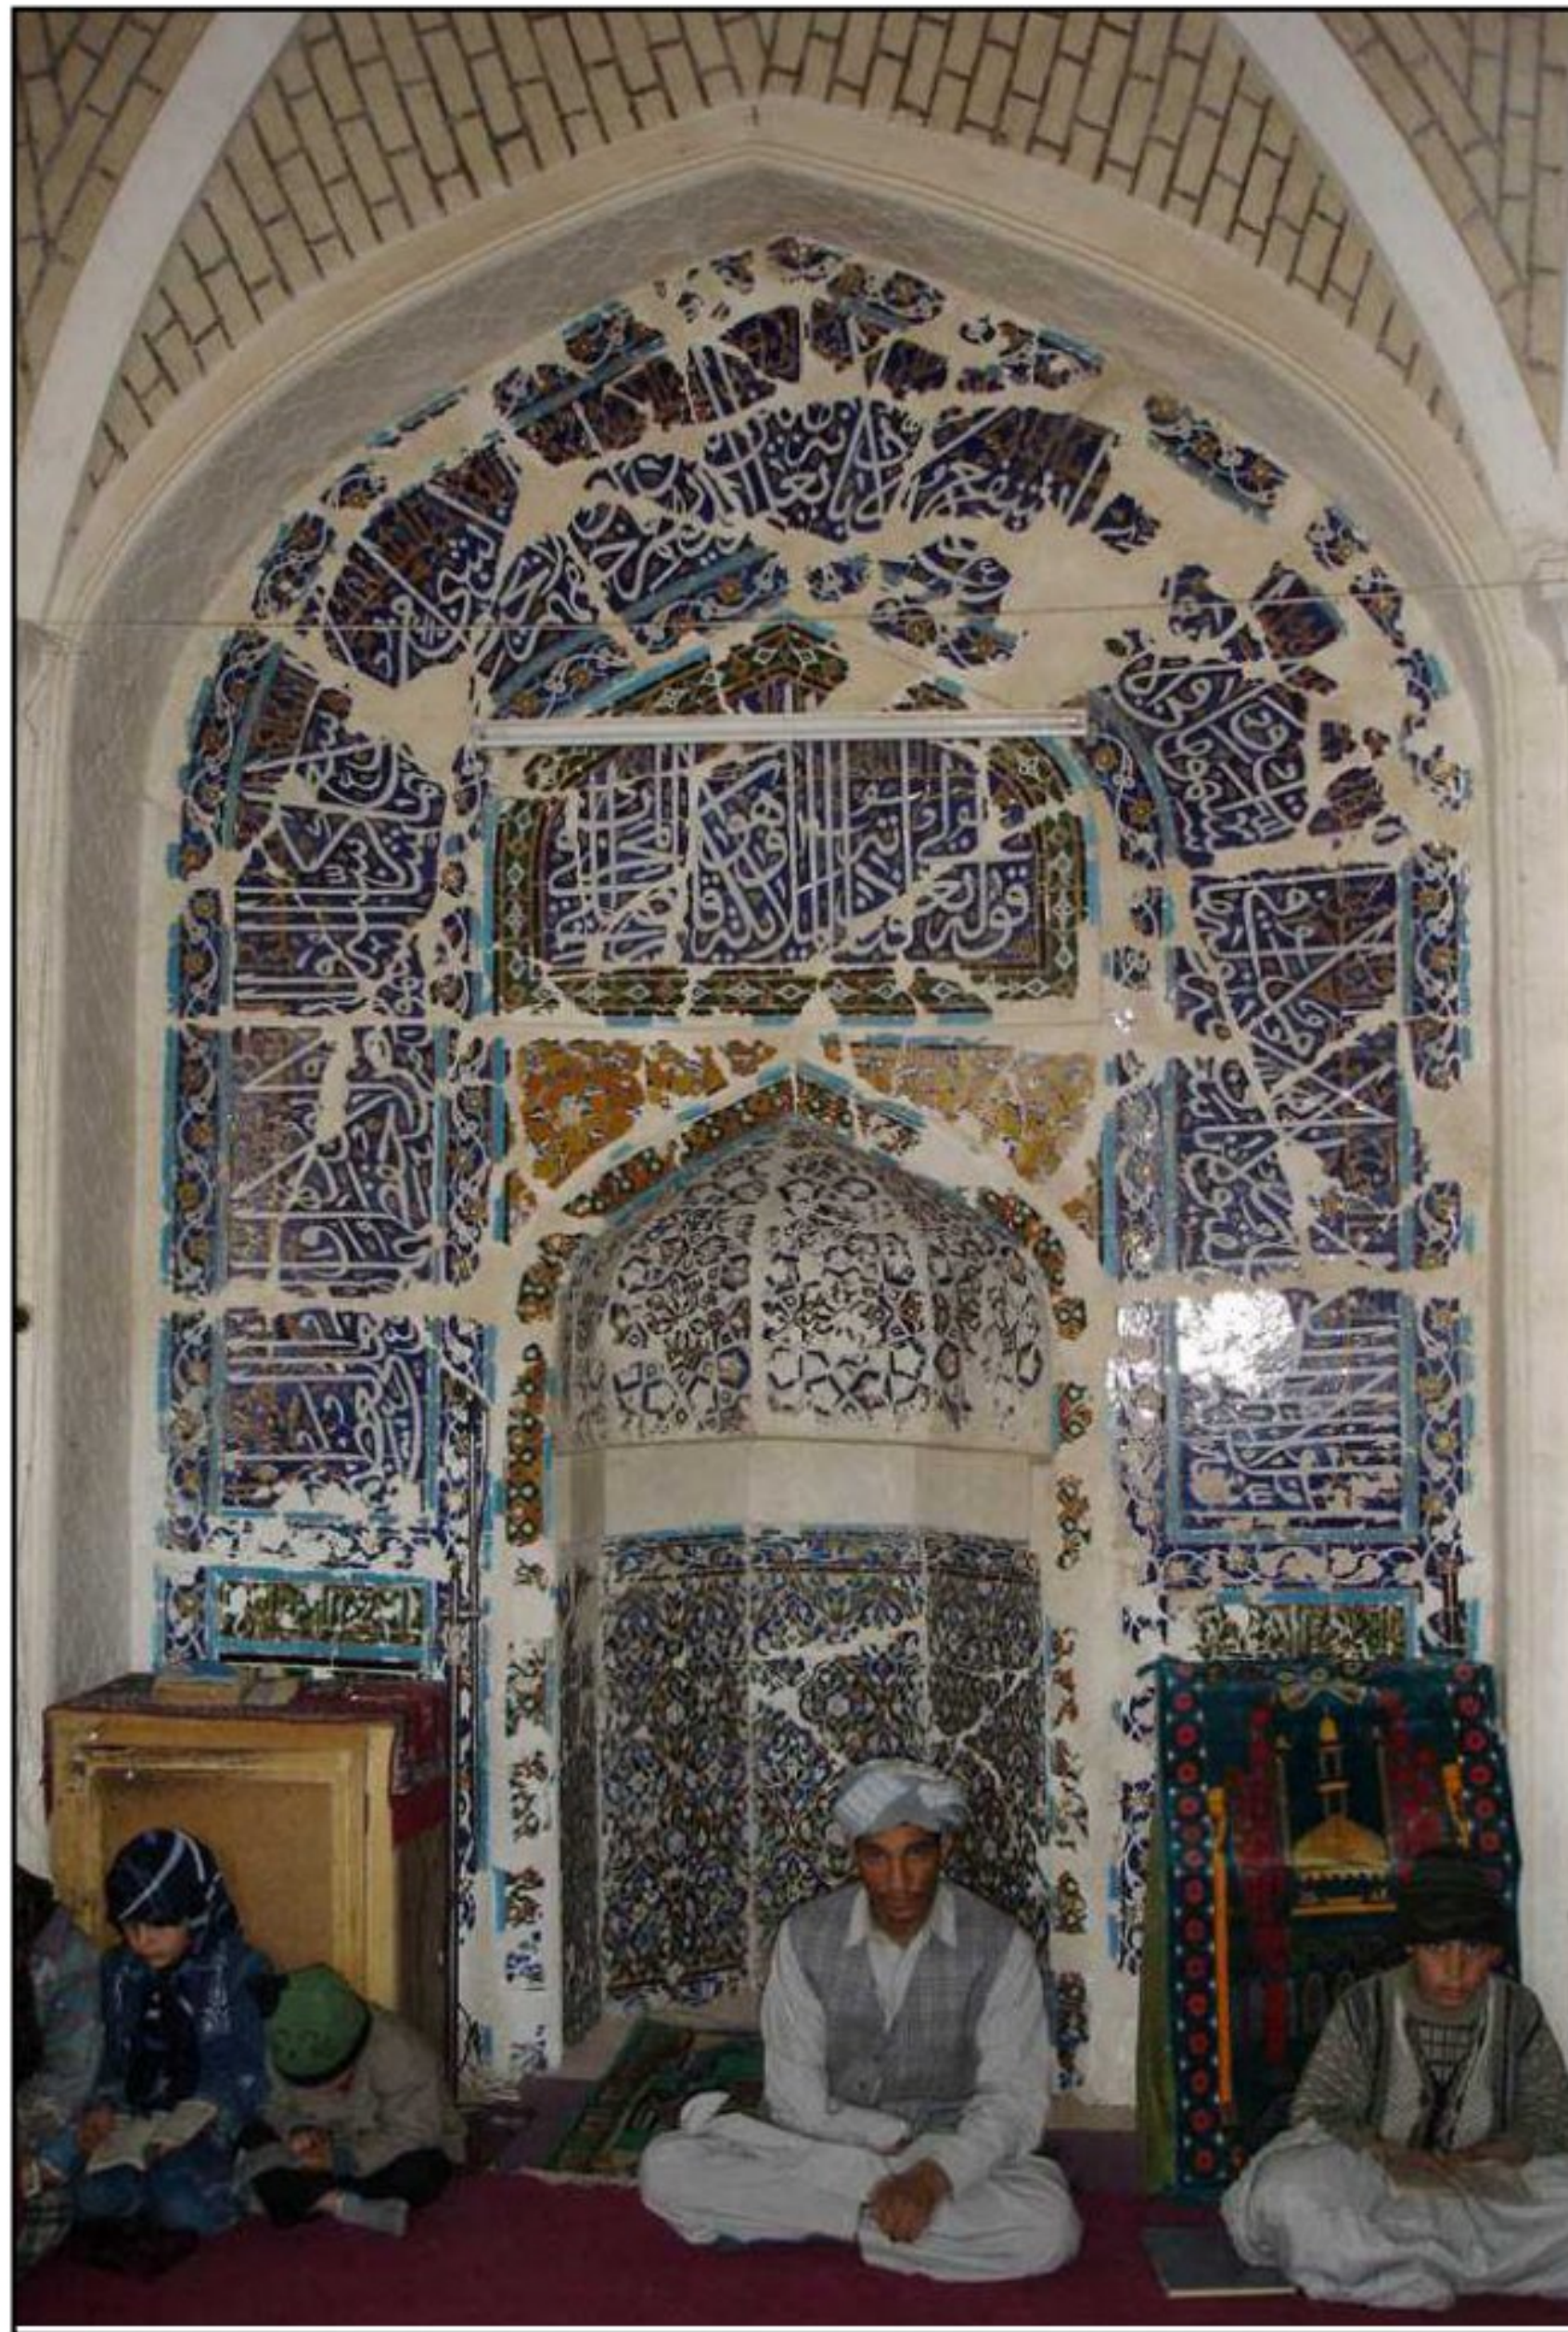
شکل ۶. محراب مسجد غلوار افغانستان. قطعات پراکنده محراب در گوشه کنار بنا و محیط پیرامونش یافته شده و بدون افزودن هیچ قطعه جدید با ملات گچی در محل خود تثبیت شده‌اند. کمبودهای میان قطعات با ملات پر شده است. نگارنده در مصاحبه‌ای که با تعدادی از هنرمندان افغانستانی داشت متوجه شد که بر خلاف تصور رایجی که ممکن است با دیدن این تصویر هم تقویت شود، هنوز هنر کاشی‌تراشی در شهر هرات رواج دارد<sup>۲۴</sup>. بنابراین امکان بازسازی کلی و یا جزیی محراب برای مرمتگران منتفی نبوده است، با این حال آنها به حفاظت محض از قطعات اکتفا کرده‌اند. ریشه‌های این امر را می‌توان در یک سیاست فرهنگی عمومی‌تر در مورد میراث فرهنگی کشور افغانستان شناسایی کرد که بعد از دوران طولانی تخریب، با احتیاط بیشتری به جستجوی عقلانی بقایای گذشته و گردآوری و مطالعه پاره‌های آن می‌پردازد و از تلاش برای نوسازی خیال پردازانه امر از دست رفته می‌پرهیزد (تصویر، Najimi, 2009).

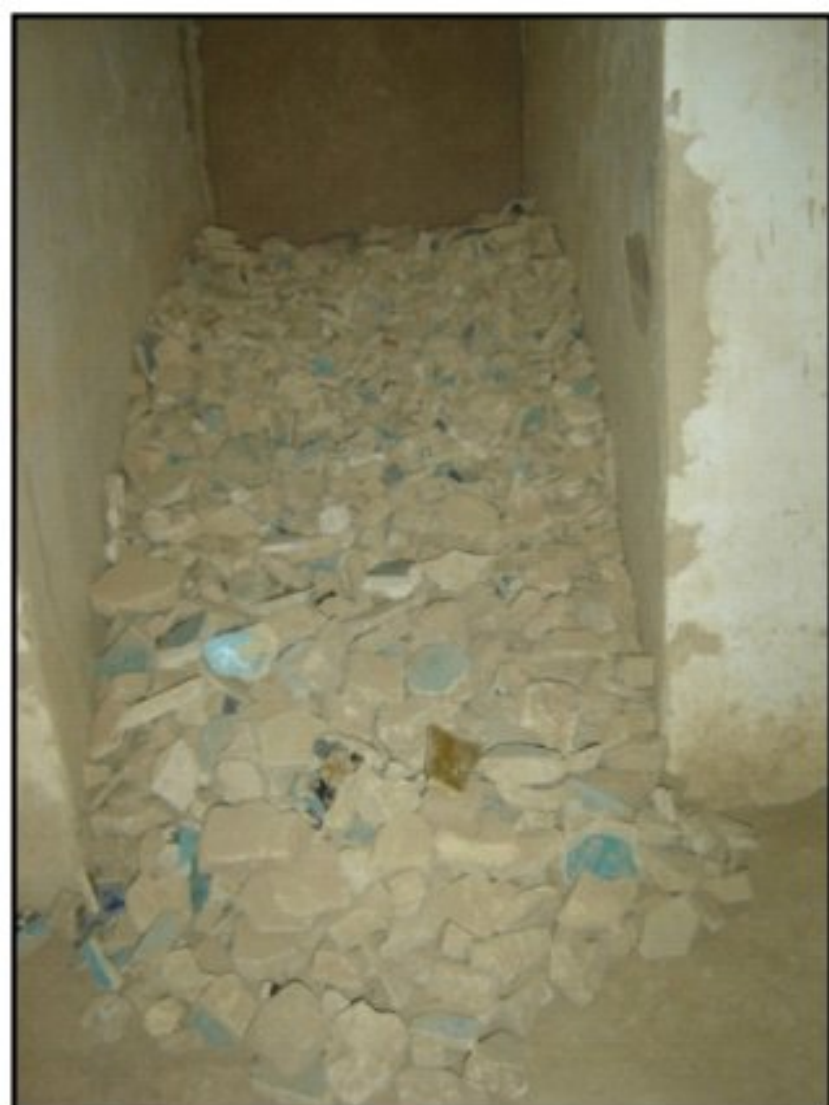
شکل ۱. انبوه کاشی‌های تاریخی جدا شده از بنا در یکی از مراحل تعمیر، مجموعه ی بُندرآباد یزد

قصد نویسندگان در این نوشتار بازخوانی همگام دو روند تئوری و اجرایی است که از سویی ریشه در علاقه‌ی نویسندگان به فراگرفتن تکنیک‌های اساتید سنتی داشته، و از سوی دیگر نشانه‌ی نفی واگذاری کل روند مرمت به شیوه‌های اجرایی این اساتید است. تفاوت بنیادینی که این نفی از آن سرچشمه می‌گیرد در شیوه‌ی نگرش متفاوت به مفهوم ارزش در آثار تاریخی توسط اساتید سنتی یا دانش‌آموختگان دانشگاهی مربوط می‌شود. متأسفانه توان اجرایی بالاتر اساتید سنتی در بسیاری از موارد باعث دیکته کردن ارزش‌های آنها به روندهای مرمتی می‌شود. خوشبختانه در فرآیند مرمتی مورد بحث، "از یاد رفته" بودن فن- هنر ساخت کاشی سنتی هفت‌رنگ در قزوین، از یک سو، و شرایط فنی ویژه‌ی کاشی‌کاری مورد بحث از سوی دیگر، باعث شد این اثر با نگاه نگهداشت و مرمت از دیدگاه دانشگاهی هم‌نشینی مناسبی پیدا کند. این پرسش که "چه چیزی ارزشمند است؟" با توجه به نگرش کسانی که فرآیند مرمت سنتی یا تعمیر کاشی‌کاری‌های تاریخی را بر عهده داشته‌اند مسأله‌ای کلیدی است. به نظر نویسندگان در مناطقی همچون اصفهان که هنر کاشی‌کاری جریان‌ی زنده و پویا بوده است، ارزش یک کاشی‌کاری از نگاه سنتی به سالم بودن طرح و صورت ظاهری آن محدود می‌شده است. این هماهنگ بودن شکل ظاهری باعث شده که در برخی بناها همچون مسجد جامع عباسی اصفهان یا مسجد جامع اصفهان و یا مسجد جامع یزد (کاشی‌های معرق مناره) تعویض گسترده‌ی کاشی‌های قدیمی در گذشته انجام شود. البته این جدید بودن، در روندهای مرمتی امروزی نمایان و شناخته می‌شوند. از سوی دیگرگاهی در انبار برخی از بناهای تاریخی انبوهی از کاشی‌های قدیمی دیده می‌شوند که حتی باز- انبار کردن آنها هم می‌تواند مشکل‌ساز باشد. این کاشی‌ها احتمالاً در یکی از تعمیرهای گذشته در محل مورد بحث قرار داده شده‌اند (شکل ۱).

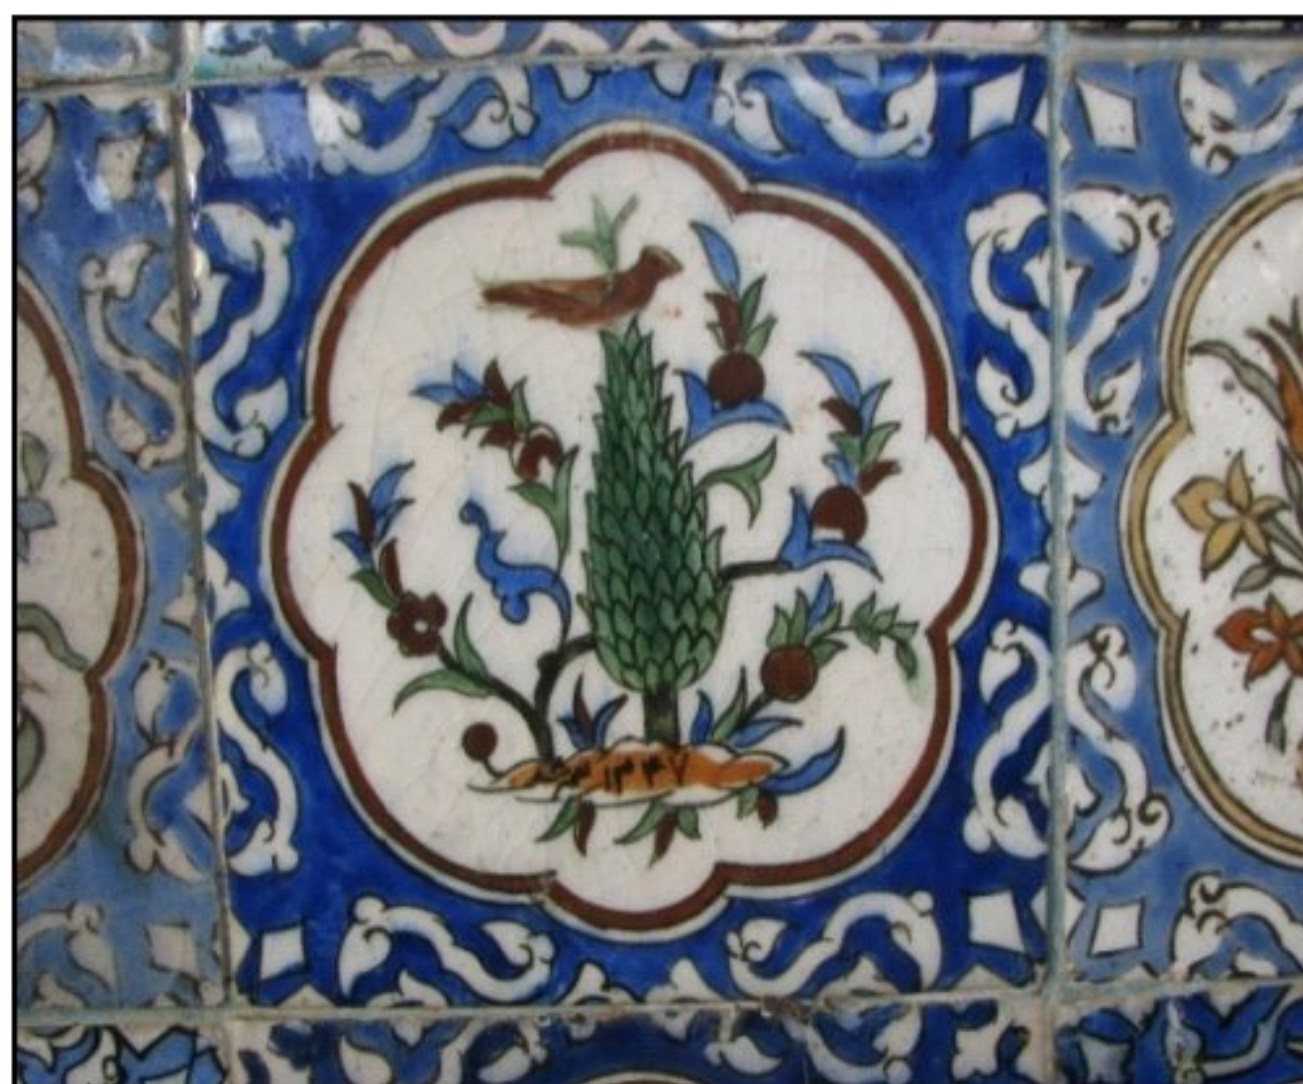
شکل ۲. کاشی تعمیر شده به شیوه‌ی سنتی با رقم "۱۳۴۷" تعمیر شد"، لاهیجان بقعه‌ی چهار پادشاه

وجود باقی ماندن شکل ظاهری و در برخی موارد رقم زدن کاشی‌های جدید (شکل ۲) باز هم اطلاعات تاریخی و فنی اثر اصلی از بین خواهد رفت. هر چند که خود این مطلب که این اطلاعات ارزشمند هستند پدیده‌ای متعلق به دانش آموختگان دانشگاهی و نه اساتید سنتی است.

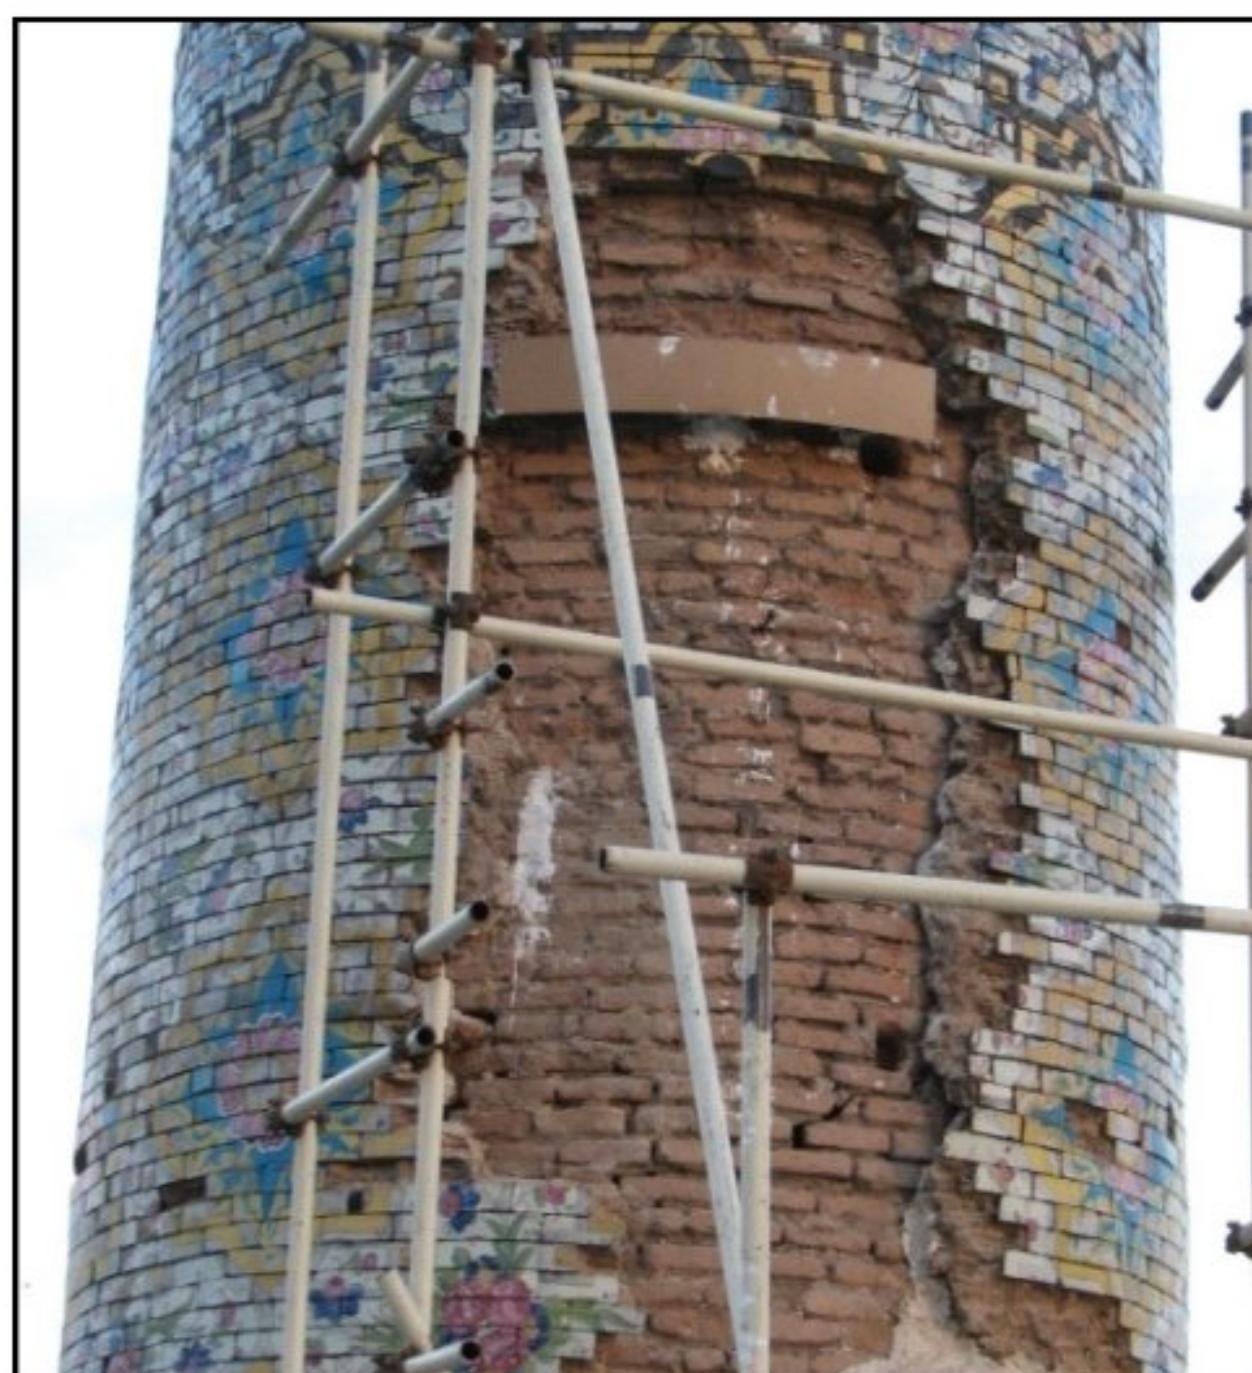
شکل ۸. نصب قالب چوبی هماهنگ با قوس بیرونی مناره برای مستندنگاری یک به یک

مستندنگاری کاشی‌کاری مورد بحث با روش یک به یک و به کمک مازیک و سلفون انجام شد. مهم‌ترین مشکل موجود در این مرحله این بود که در اثر حذف بخشی از کاشی‌کاری، قوس قسمت کمبود همخوان با قوس استوانه‌ی مناره نبود، در نتیجه ابتدا به کمک اساتید کارگاه چوب در بخش صنایع دستی قالب منفی و به کمک آن قالب مثبتی با ابعاد تقریبی ۲ متر در ۳۰ سانتی‌متر ساخته شد و روی بدنه‌ی مناره نصب گردید (شکل ۸)، تا در برداشت یک به یک بخش کمبود مشکلی ایجاد نشود.

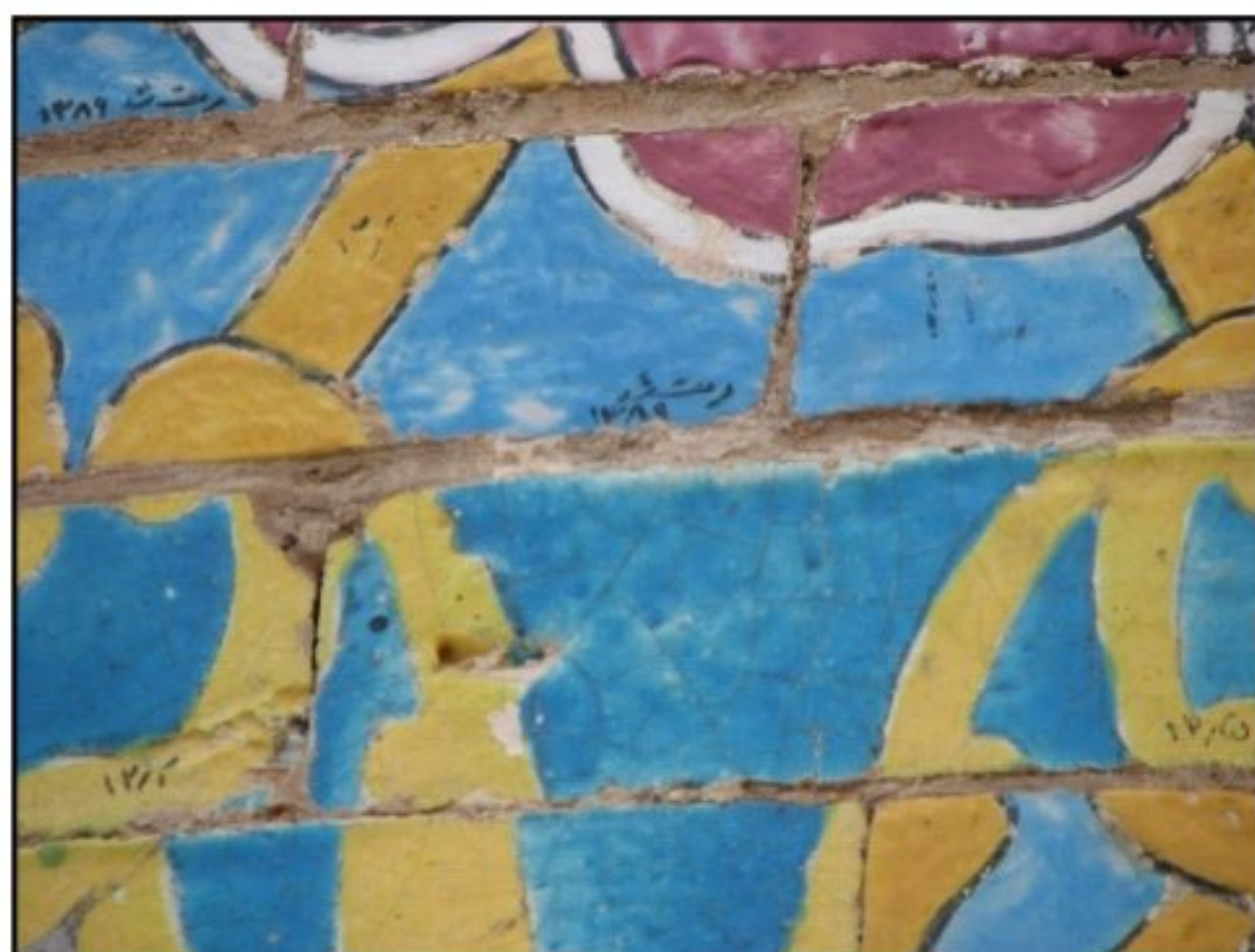
شکل ۹. جزئیات رقم "مرمت ۱۳۸۹" و کنار هم‌نشینی کاشی‌های مرمتی و تاریخی روی مناره

اگرچه کارشناسان مرمت آثار تاریخی در بیشتر موارد به راحتی می‌توانند اثر تاریخی را از بخش‌های مرمتی یا تعمیری تشخیص دهند؛ اما توجه به این مطلب و گذاشتن نشانه‌ی واضح روی خود بخش مرمتی نیز اهمیت ویژه‌ای دارد. این مسأله می‌تواند بیانگر رخداد مرمت، و نه تعمیر اثر، در زمان مشخصی باشد؛ نشانه‌ای بر درک تاریخی مرمتگر از بنیادهای نظری و احترام بیشتر به ماده‌ی تاریخی اثر و همینطور نسل آینده، چه کارشناسان و چه افراد عادی که فقط توان خواندن و نوشتن را داشته باشند. برای این منظور گوشه‌ی هر کاشی مرمتی کوتاه نوشته‌ی "مرمت شد ۱۳۸۹" با مغن نوشته شد که در مرحله‌ی پخت لعاب هفت‌رنگ، همراه بقیه‌ی لعاب‌ها پخته شدند (شکل ۹).

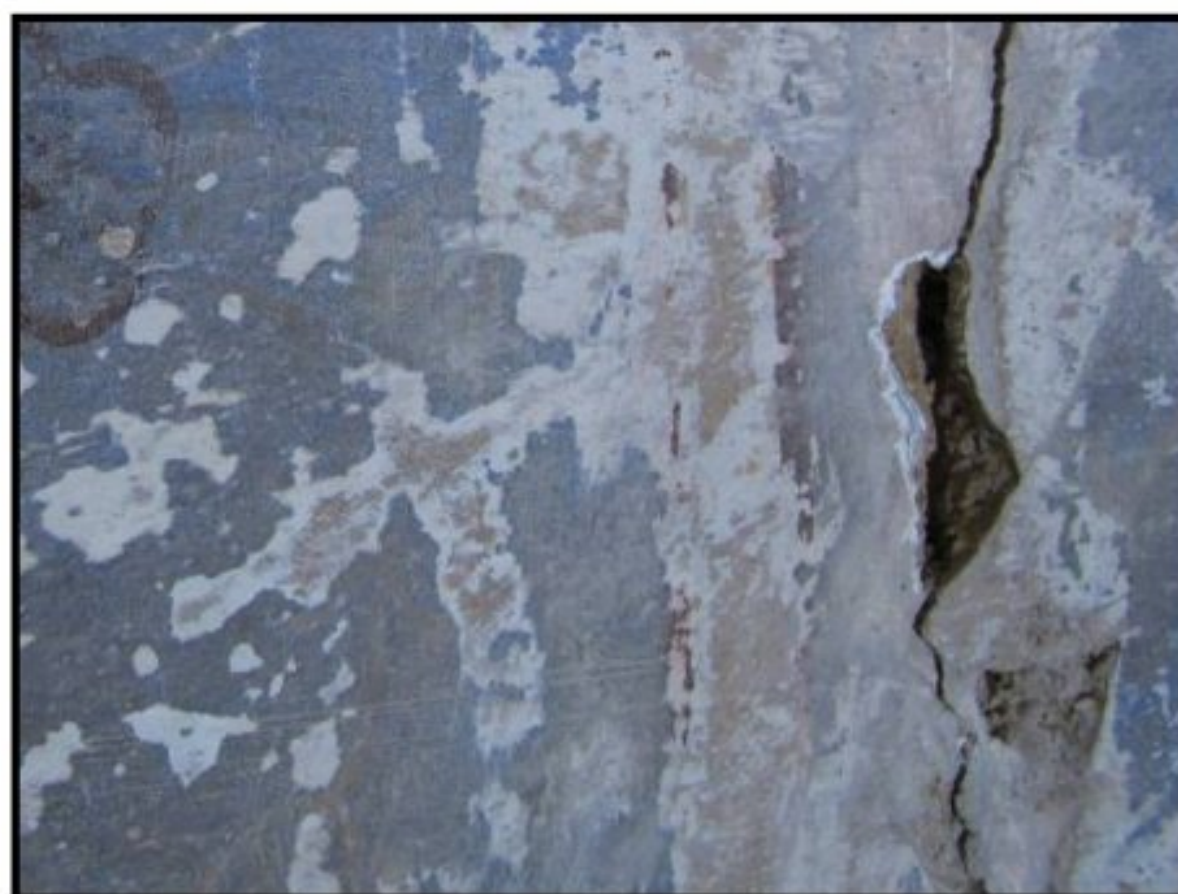
شکل ۴. اجرای کاهگل به‌عنوان لایه آستر

۲.۳. **لایه آستر<sup>۲</sup>:** در این بنا مانند اکثر بناهای ساخته شده در یزد برای تسطیح ناهمواری‌های تکیه‌گاه و همچنین ایجاد سطحی هموار و مناسب جهت اجرای لایه‌های بعدی از کاهگل استفاده شده است (شکل ۴).

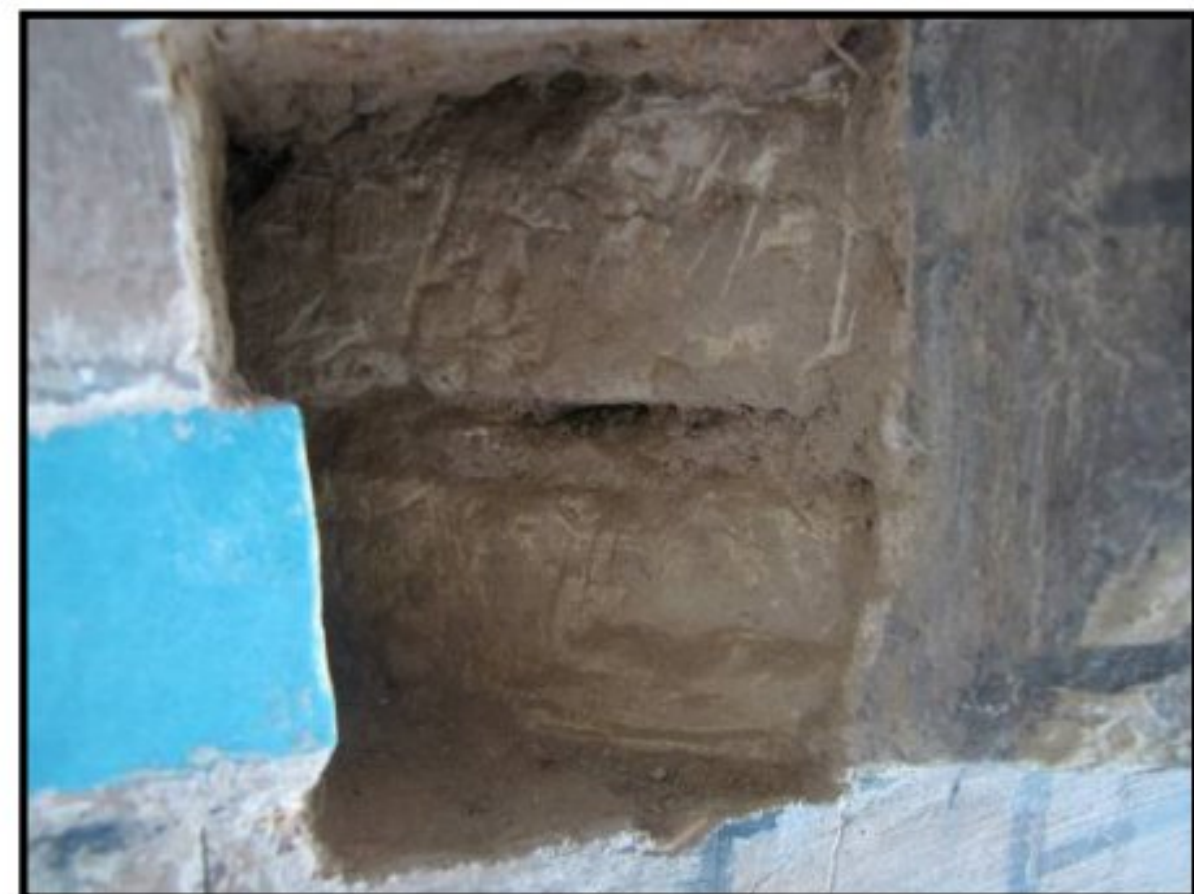
شکل ۳. تکیه‌گاه آجری با ملات کاهگل

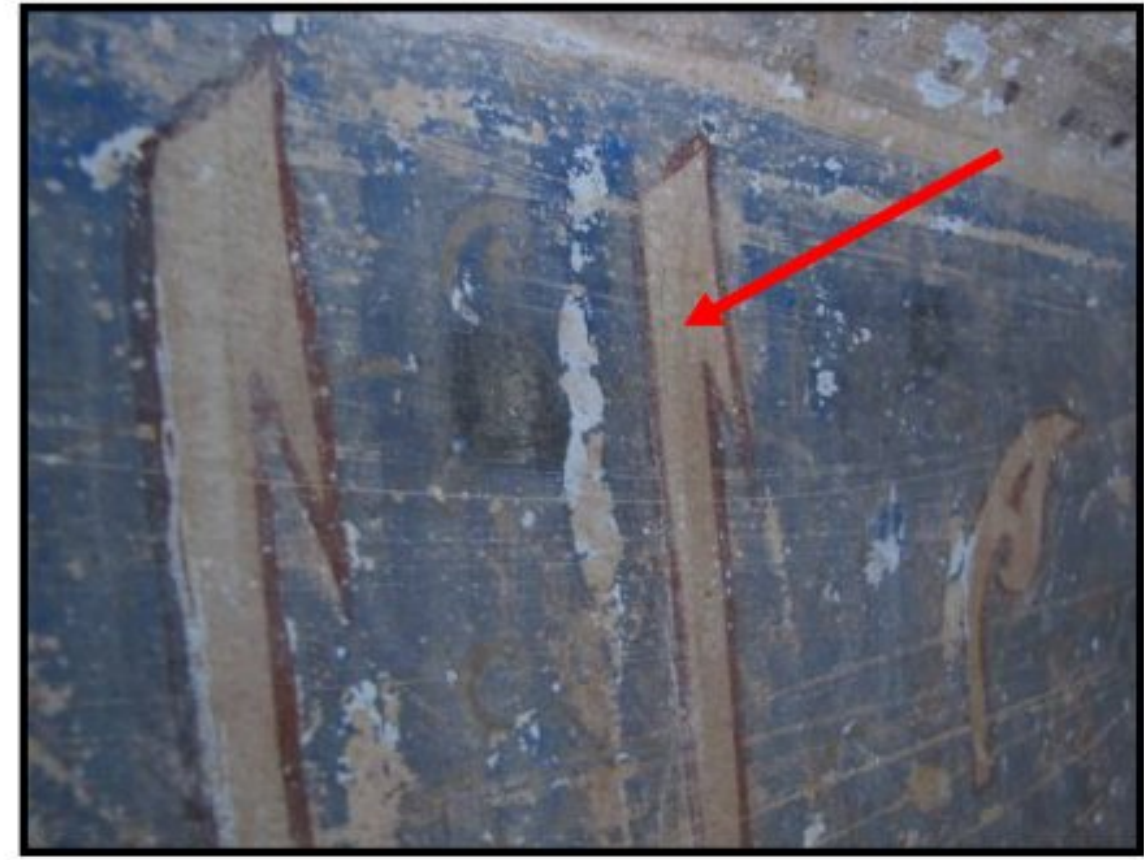
شکل ۷. نمایان شدن لایه بوم‌کننده سفید رنگ در برخی نقاط شکل ۸. لایه بوم‌کننده کتیبه با بزرگ‌نمایی ۶۰ برابر نمونه‌برداری از لایه سفید رنگ انجام پذیرفت و با انجام آنالیز عنصری نقطه‌ای (EDX) و مشاهده نتیجه حاصل از آن که عناصر کلسیم و منیزیم درصد بالایی را به خود اختصاص داده‌اند، این گونه می‌توان استنباط نمود که ماده پرکننده سفید استفاده شده برای این لایه، هانتیت<sup>۱۶</sup> است که در یزد با نام گل گیوه شناخته می‌شود (شکل ۹، جدول ۱).

در قسمت‌هایی از کتیبه که لایه رنگ ریخته و لایه بوم‌کننده باقی مانده بود مشاهده شد که لایه بوم‌کننده با پرکننده سفید اجرا شده است (شکل ۷)، تصویری با بزرگ‌نمایی ۶۰ برابر از این لایه سفید تهیه شد (شکل ۸).

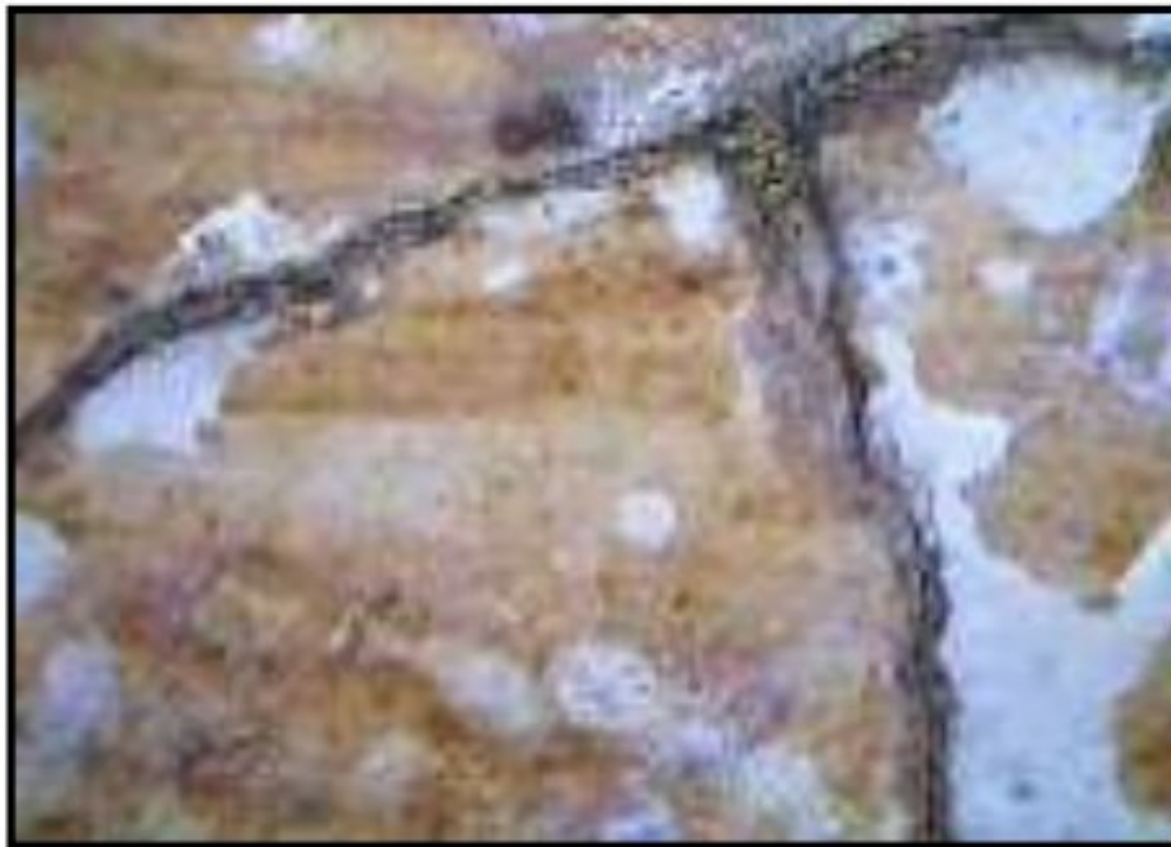
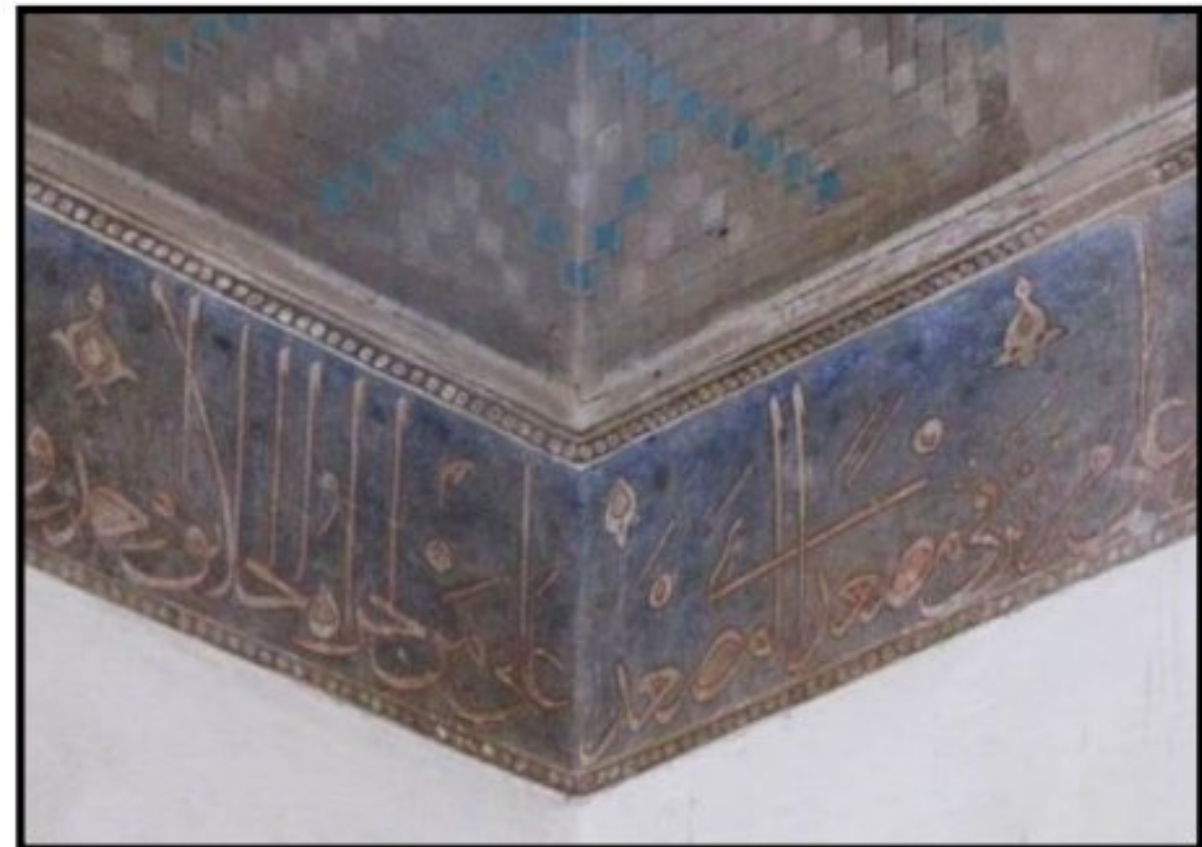
شکل ۱۰. کتیبه به رنگ سفید، و رنگ زمینه آبی است. شکل ۱۱. تصویر رنگ سفید خطوط کتیبه، بزرگ‌نمایی ۶۰ برابر به‌منظور شناسایی رنگدانه‌های به‌کار رفته در این کتیبه، از رنگ‌ها در قسمت‌های مختلف کتیبه نمونه‌برداری شد و مورد آنالیز قرار گرفت، که نتیجه آن در ذیل شرح داده خواهد شد:

(۱۱) و همچنین نقوش سفید رنگی است که روی آبی زمینه اجرا شده است و در پایان، تمامی کلمات و حروف کتیبه مجدداً با رنگ قرمز قلم‌گیری شده است.

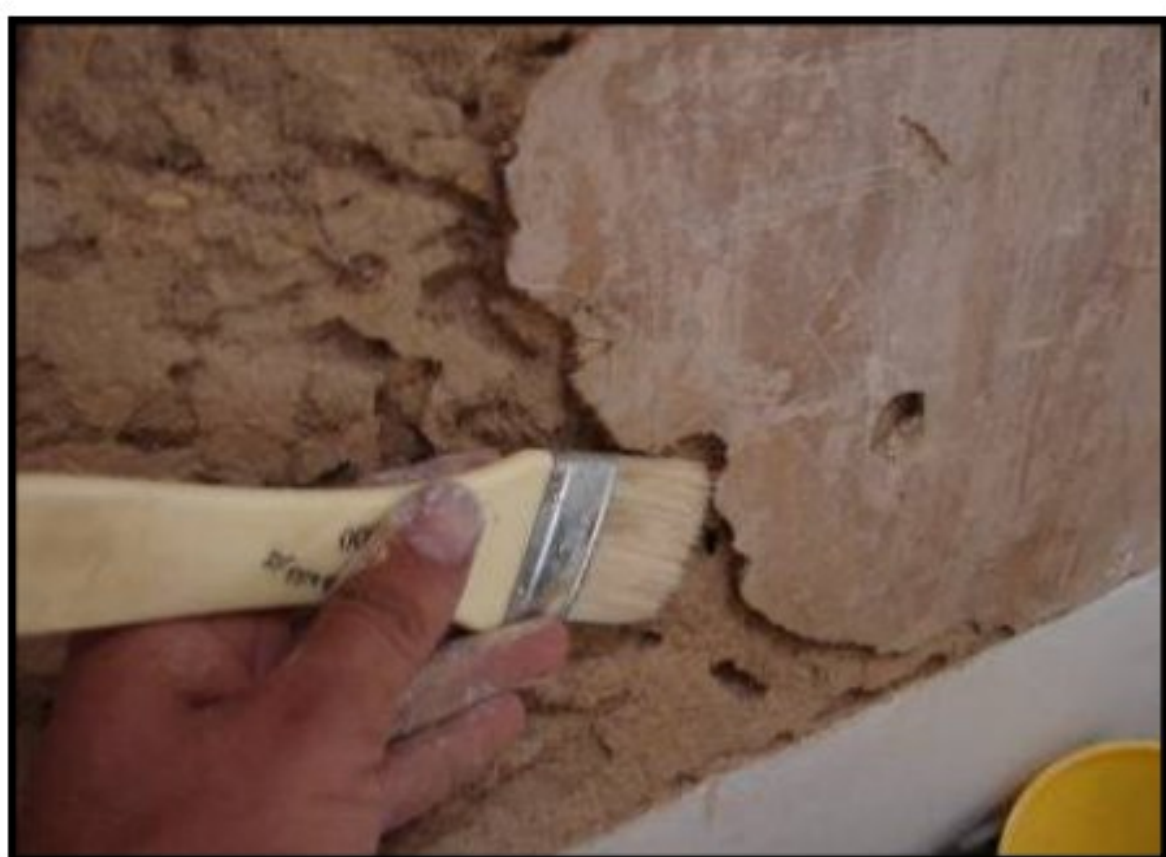
شکل ۲۵. تخریب لایه آستر توسط موریانه و جدا شدن بستر

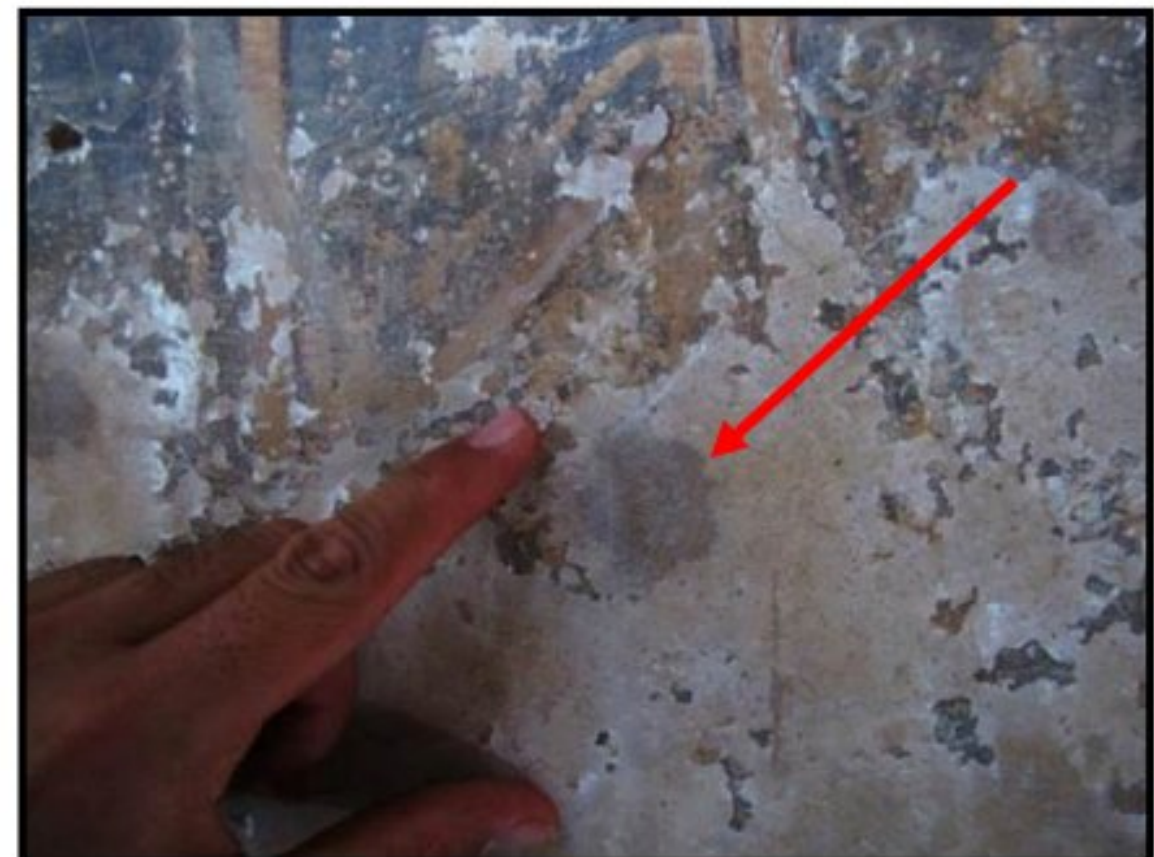
شکل ۲۴. رد طلاکاری بر بستر، کتیبه نقاشی مسجد جامع

مربوط به چسبی است که برای طلاکاری استفاده شده است. قسمت‌هایی که لایه رنگ و بوم‌کننده از بین رفته و گچ بستر نمایان شده است، در این قسمت‌ها ردی از نقوش به‌جا مانده که دلیل آن، نفوذ چسب طلاکاری تا لایه بستر است (شکل ۲۴).

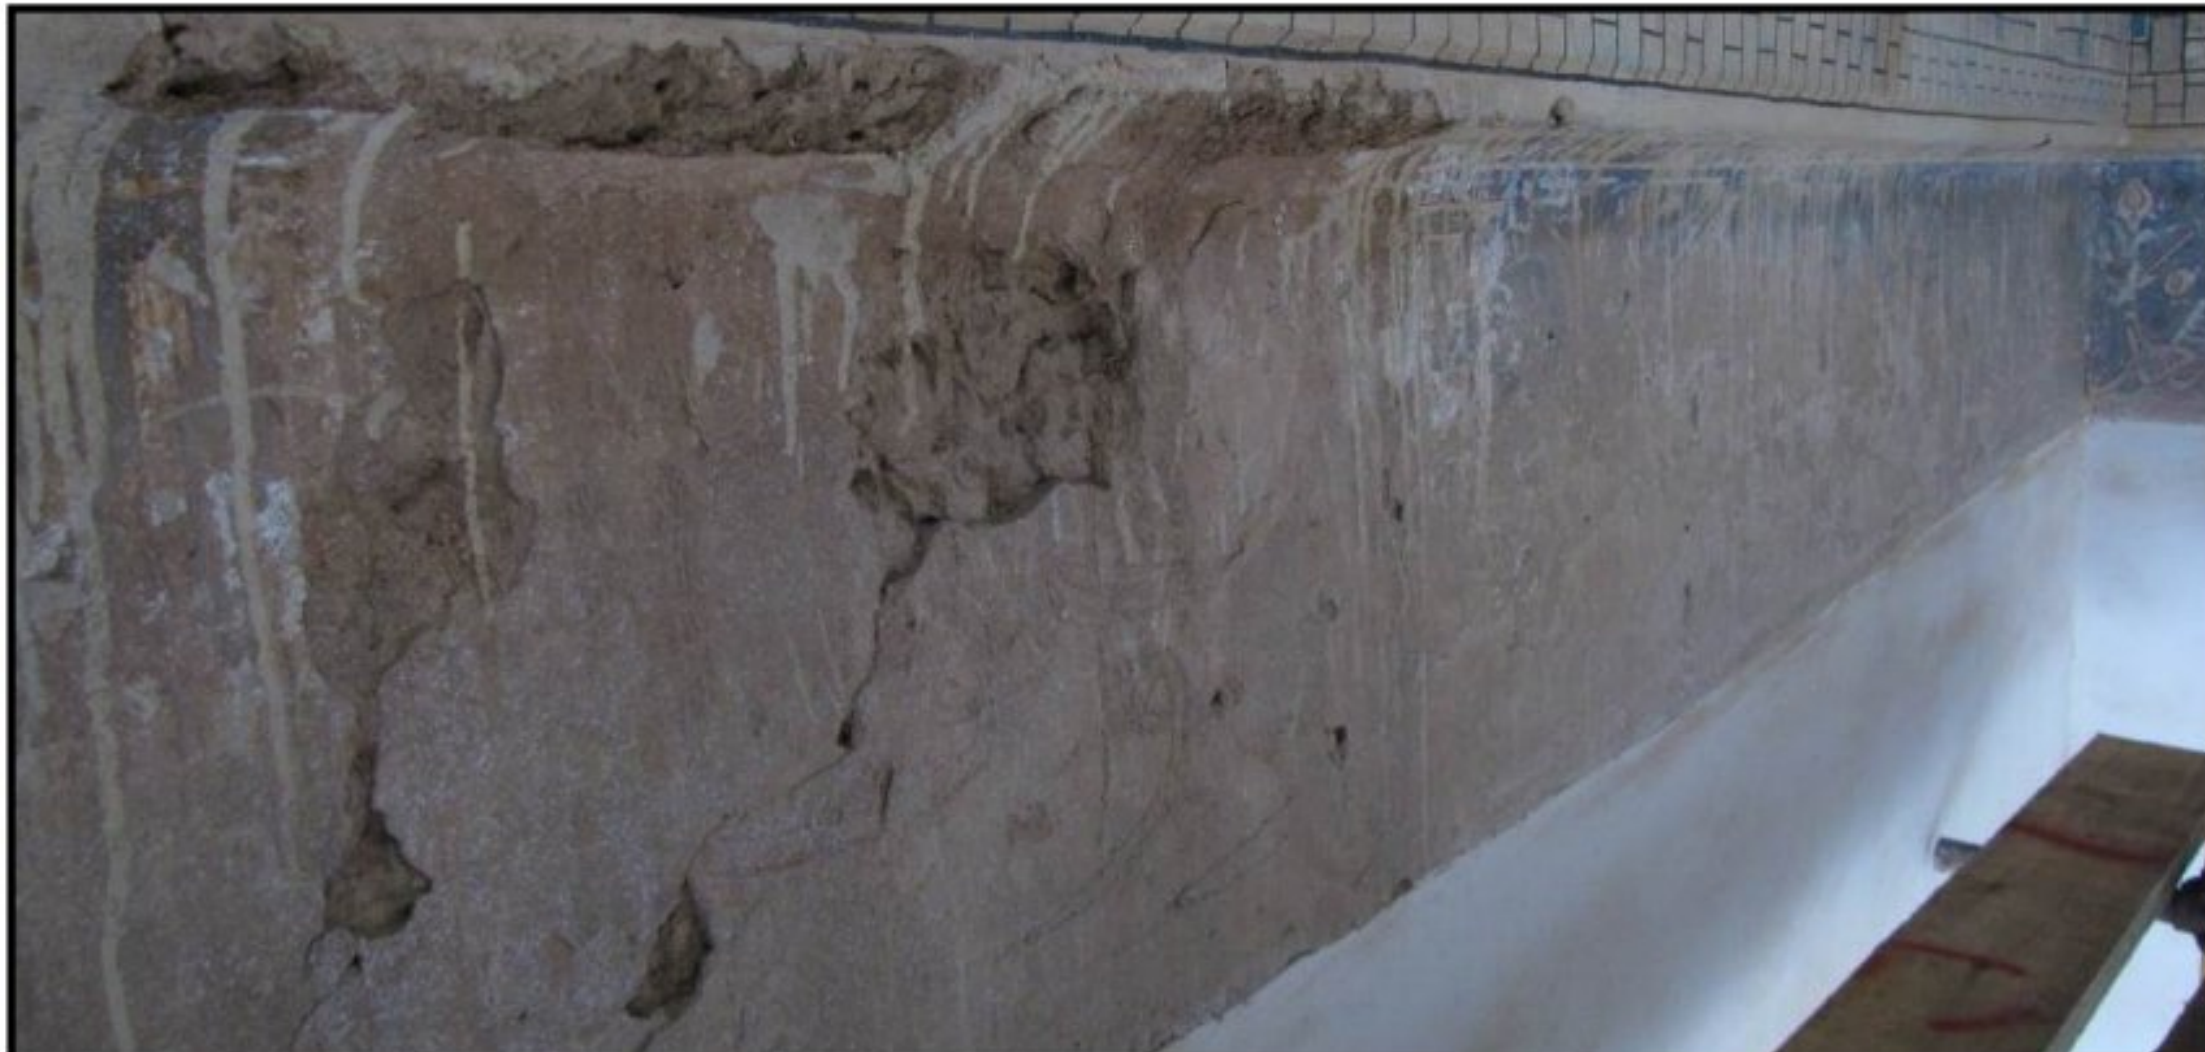
شکل ۲۶. زوال و تخریب لایه‌های مختلف کتیبه نقاشی مسجد جامع کبیر یزد و ناخوانا شدن کتیبه

دیوارنگاره‌ای ارزشمند و کتیبه تاریخ‌دار در یکی از مهم‌ترین بناهای تاریخی شهر یزد تبدیل به ویرانه‌ای شده بود که کتیبه آن قابل خواندن نبود و شاید امیدی به بازگرداندن و احیای آن هم (شکل ۲۶ و ۲۷). همانطور که افشار نقل می‌کند در دوره زیر سقف کتیبه‌ای گچی به رنگ آبی و با خط ثلث و مورخه سال ۷۷۷ هجری نقش بسته که به علت ساییدگی شدید، خوانا نیست و تنها کلماتی از آن باقی مانده است (افشار، ۱۳۷۴). لایه‌های مختلف این دیوارنگاره دچار آسیب فراوان شده و در حال زوال بود. فعالیت موریانه‌ها سبب شده تا حجم وسیعی از کاه موجود لایه آستر خورده شده و در کلیه قسمت‌ها به صورت پراکنده آسیب‌هایی توسط موریانه بر این لایه وارد شود (شکل ۲۵). که در بیشتر نواحی این آسیب‌ها قابل رویت نیست و زیر لایه بستر پنهان مانده است. قابل رویت نبودن آسیب یکی از مهم‌ترین عواملی است که مرمتگر را دچار مشکل می‌کند. لایه بستر گچی نیز در بسیاری از بخش‌ها دچار ترک و ریز ترک شده و در برخی قسمت‌ها از لایه آستر جدا شده و دارای شکستگی و ریختگی است (شکل ۲۶ و ۲۷).
