دوفصلنامه تخصصی دانش مرمت و میراث فرهنگی

دوره جدید، سال سوم، ویژه‌نامه دوم، بهار ۱۳۹۴

“ویژه‌نامه حفاظت از آرایه‌های معماری”

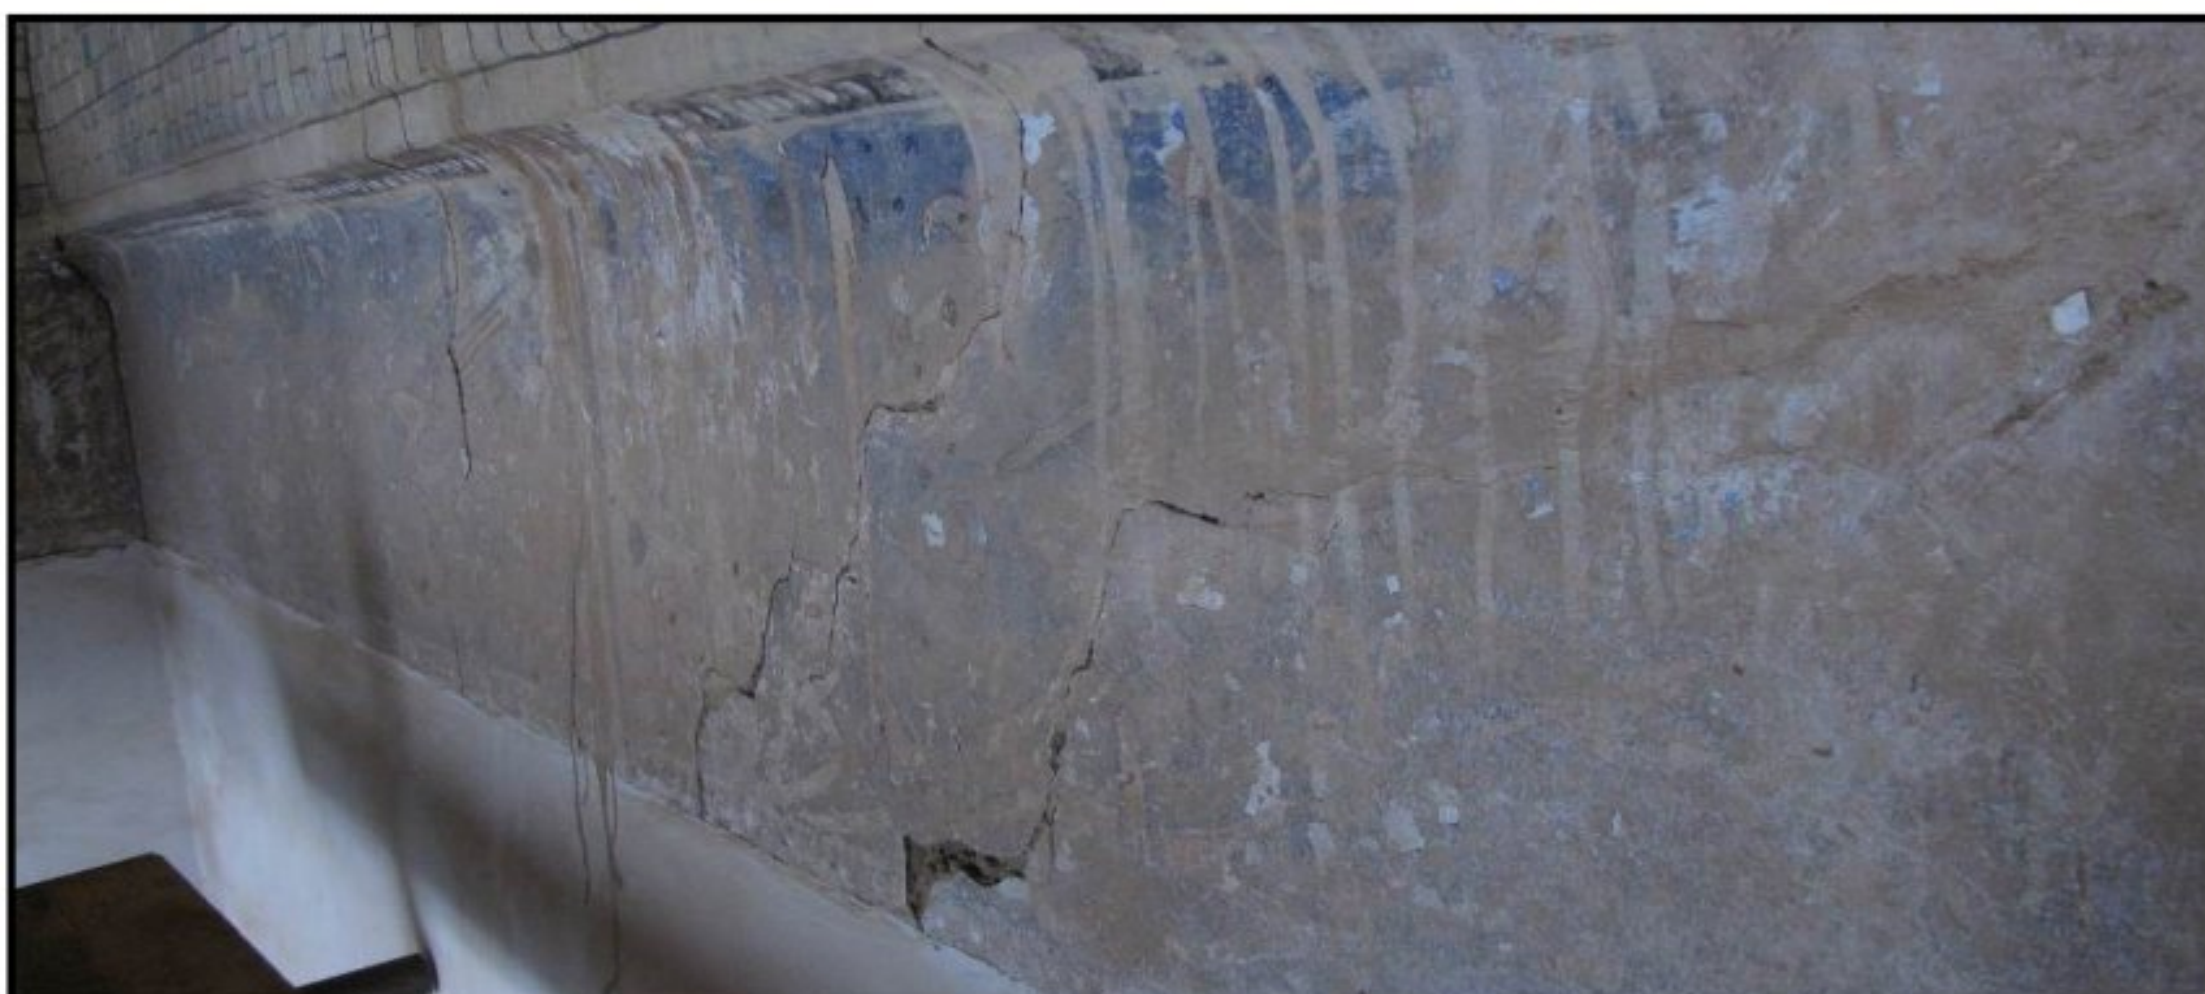
شکل ۲۷. زوال و تخریب لایه‌های مختلف کتیبه نقاشی مسجد جامع کبیر یزد و ناخوانا شدن کتیبه

دیوارنگاره‌ای ارزشمند و کتیبه تاریخ‌دار در یکی از مهم‌ترین بناهای تاریخی شهر یزد تبدیل به ویرانه‌ای شده بود که کتیبه آن قابل خواندن نبود و شاید امیدی به بازگرداندن و احیای آن هم (شکل ۲۶ و ۲۷). همانطور که افشار نقل می‌کند در دوره زیر سقف کتیبه‌ای گچی به رنگ آبی و با خط ثلث و مورخه سال ۷۷۷ هجری نقش بسته که به علت ساییدگی شدید، خوانا نیست و تنها کلماتی از آن باقی مانده است (افشار، ۱۳۷۴). لایه‌های مختلف این دیوارنگاره دچار آسیب فراوان شده و در حال زوال بود. فعالیت موریانه‌ها سبب شده تا حجم وسیعی از کاه موجود لایه آستر خورده شده و در کلیه قسمت‌ها به صورت پراکنده آسیب‌هایی توسط موریانه بر این لایه وارد شود (شکل ۲۵). که در بیشتر نواحی این آسیب‌ها قابل رویت نیست و زیر لایه بستر پنهان مانده است. قابل رویت نبودن آسیب یکی از مهم‌ترین عواملی است که مرمتگر را دچار مشکل می‌کند. لایه بستر گچی نیز در بسیاری از بخش‌ها دچار ترک و ریز ترک شده و در برخی قسمت‌ها از لایه آستر جدا شده و دارای شکستگی و ریختگی است (شکل ۲۶ و ۲۷).

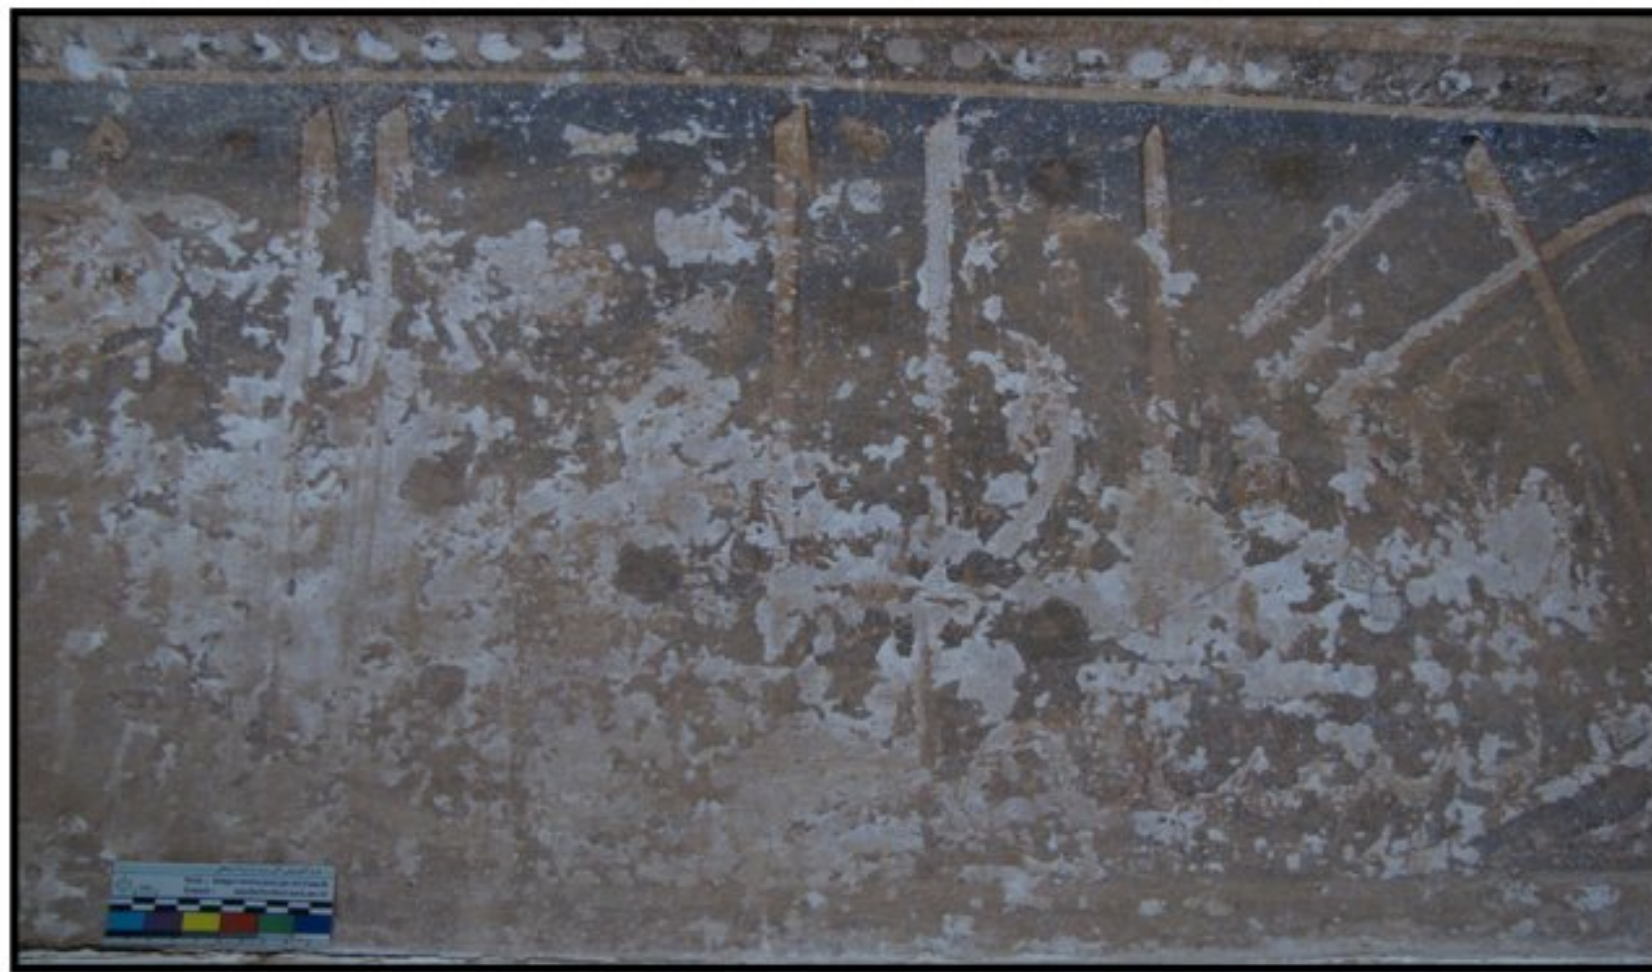
شکل. ۲۸ الف. بخشی از کتیبه نقاشی، قبل از مرمت

با مطالعه فنی و دریافت اطلاعات مورد نیاز و مطالعه ادبی در حوزه شناسایی متن کتیبه و همچنین با توجه به نوع و میزان آسیب‌های وارده، روش برخورد با این دیوارنگاره انتخاب شد. پس از آن سعی شد لایه‌های مختلف این دیوارنگاره استحکام بخشی شده و بخش‌های کمبود لایه آستر و بستر با استفاده از گچ، مرمت شود. لایه رنگ که دچار گسستگی و ضعف اتصال با لایه زیرین شده بود، به حالت اول برگردانده و تثبیت گردد. با توجه به اینکه هدف از مرمت، خوانایی بهتر دیوارنگاره از نظر شکل و محتوی است (ICOMOS, 2003)، عملیاتی در این حوزه انجام پذیرفت. در ادامه، گرد و غبار و چرکی از روی لایه رنگ برداشته شد. در قسمت‌هایی که ریختگی لایه رنگ اندک بود، به روش تهرنگ گذاری، موزون سازی رنگی انجام پذیرفت و در بخش‌های مرکزی کتیبه که لایه رنگ کاملاً از بین رفته بود، به رنگ گچ لایه بستر موزون سازی شد. و در نهایت لایه پوششی محافظ<sup>۲۲</sup> روی کتیبه نقاشی اجرا شد. در پایان پروژه، در قسمت‌هایی از کتیبه که لایه رنگ تا حد زیادی باقی مانده بود، متن کتیبه خوانا و تمامی بخش‌های این دیوارنگاره موزون و هماهنگ گردید (شکل. ۲۸ الف و ب، ۲۹ الف و ب). تمامی مراحل مطالعاتی و اجرایی مستند و ثبت گردید.

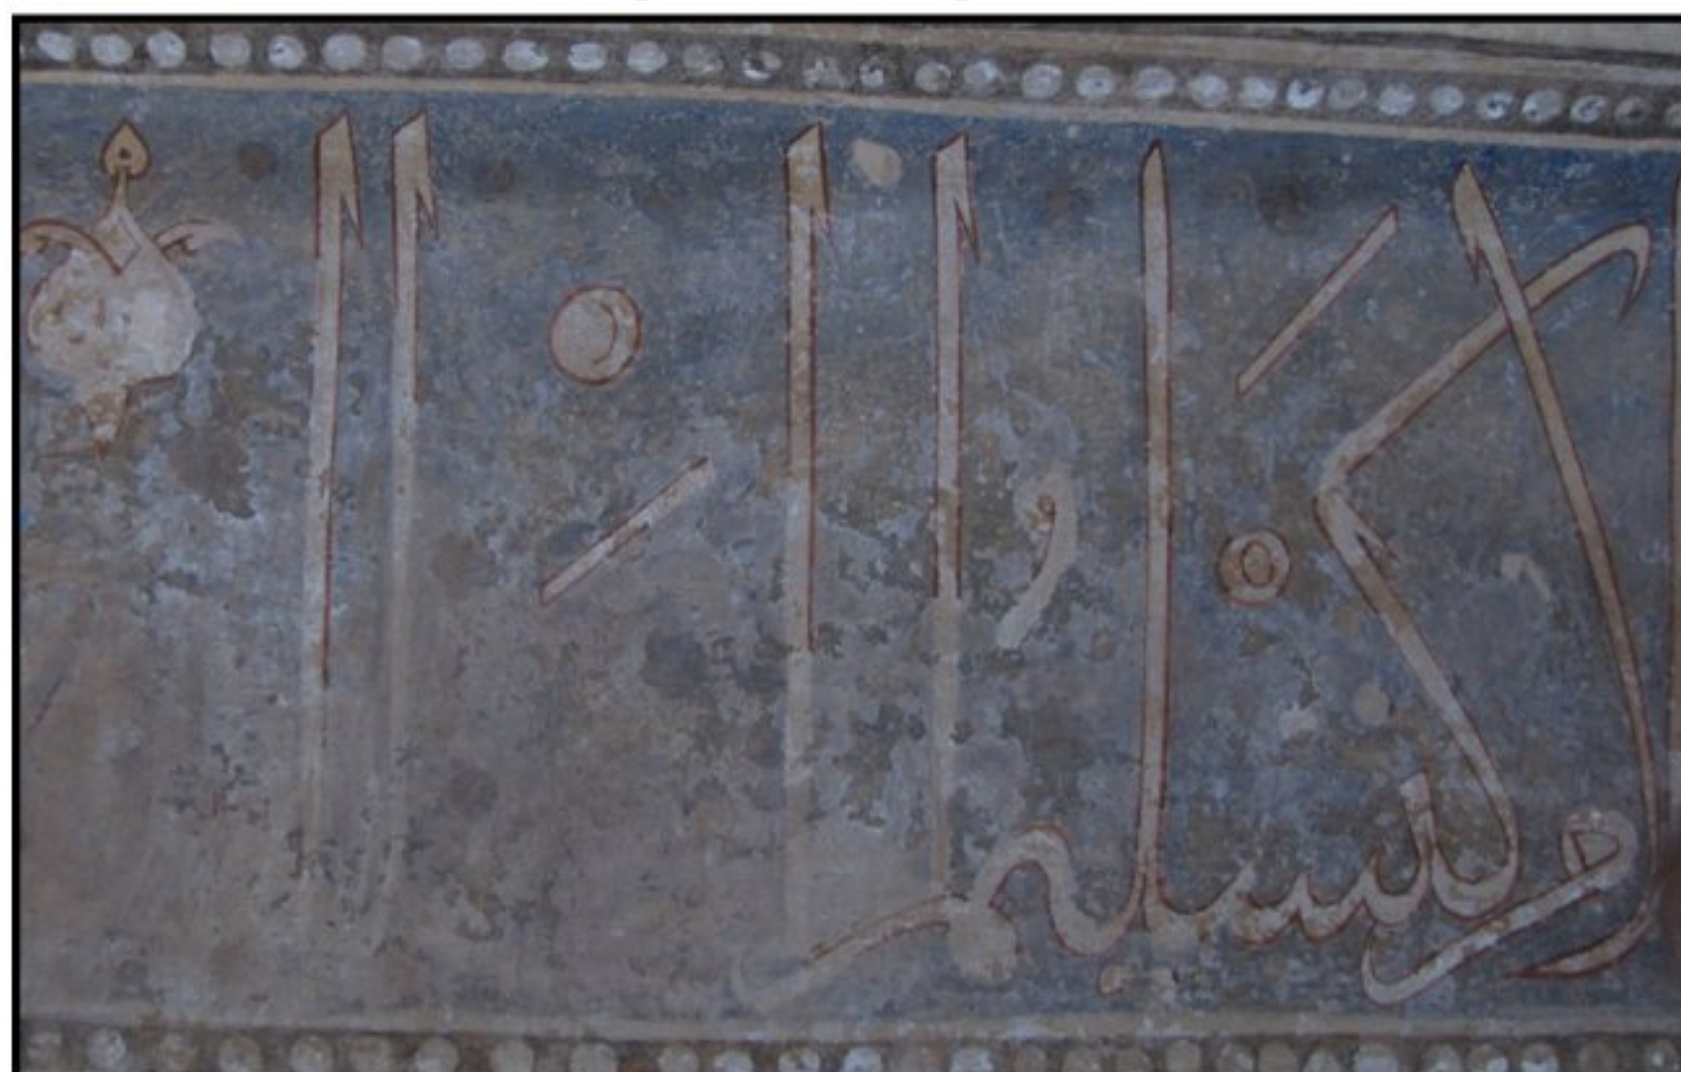
شکل. ۲۸ ب. بخشی از کتیبه نقاشی، پس از مرمت (سلام کتسلیم ..... السلام.....)

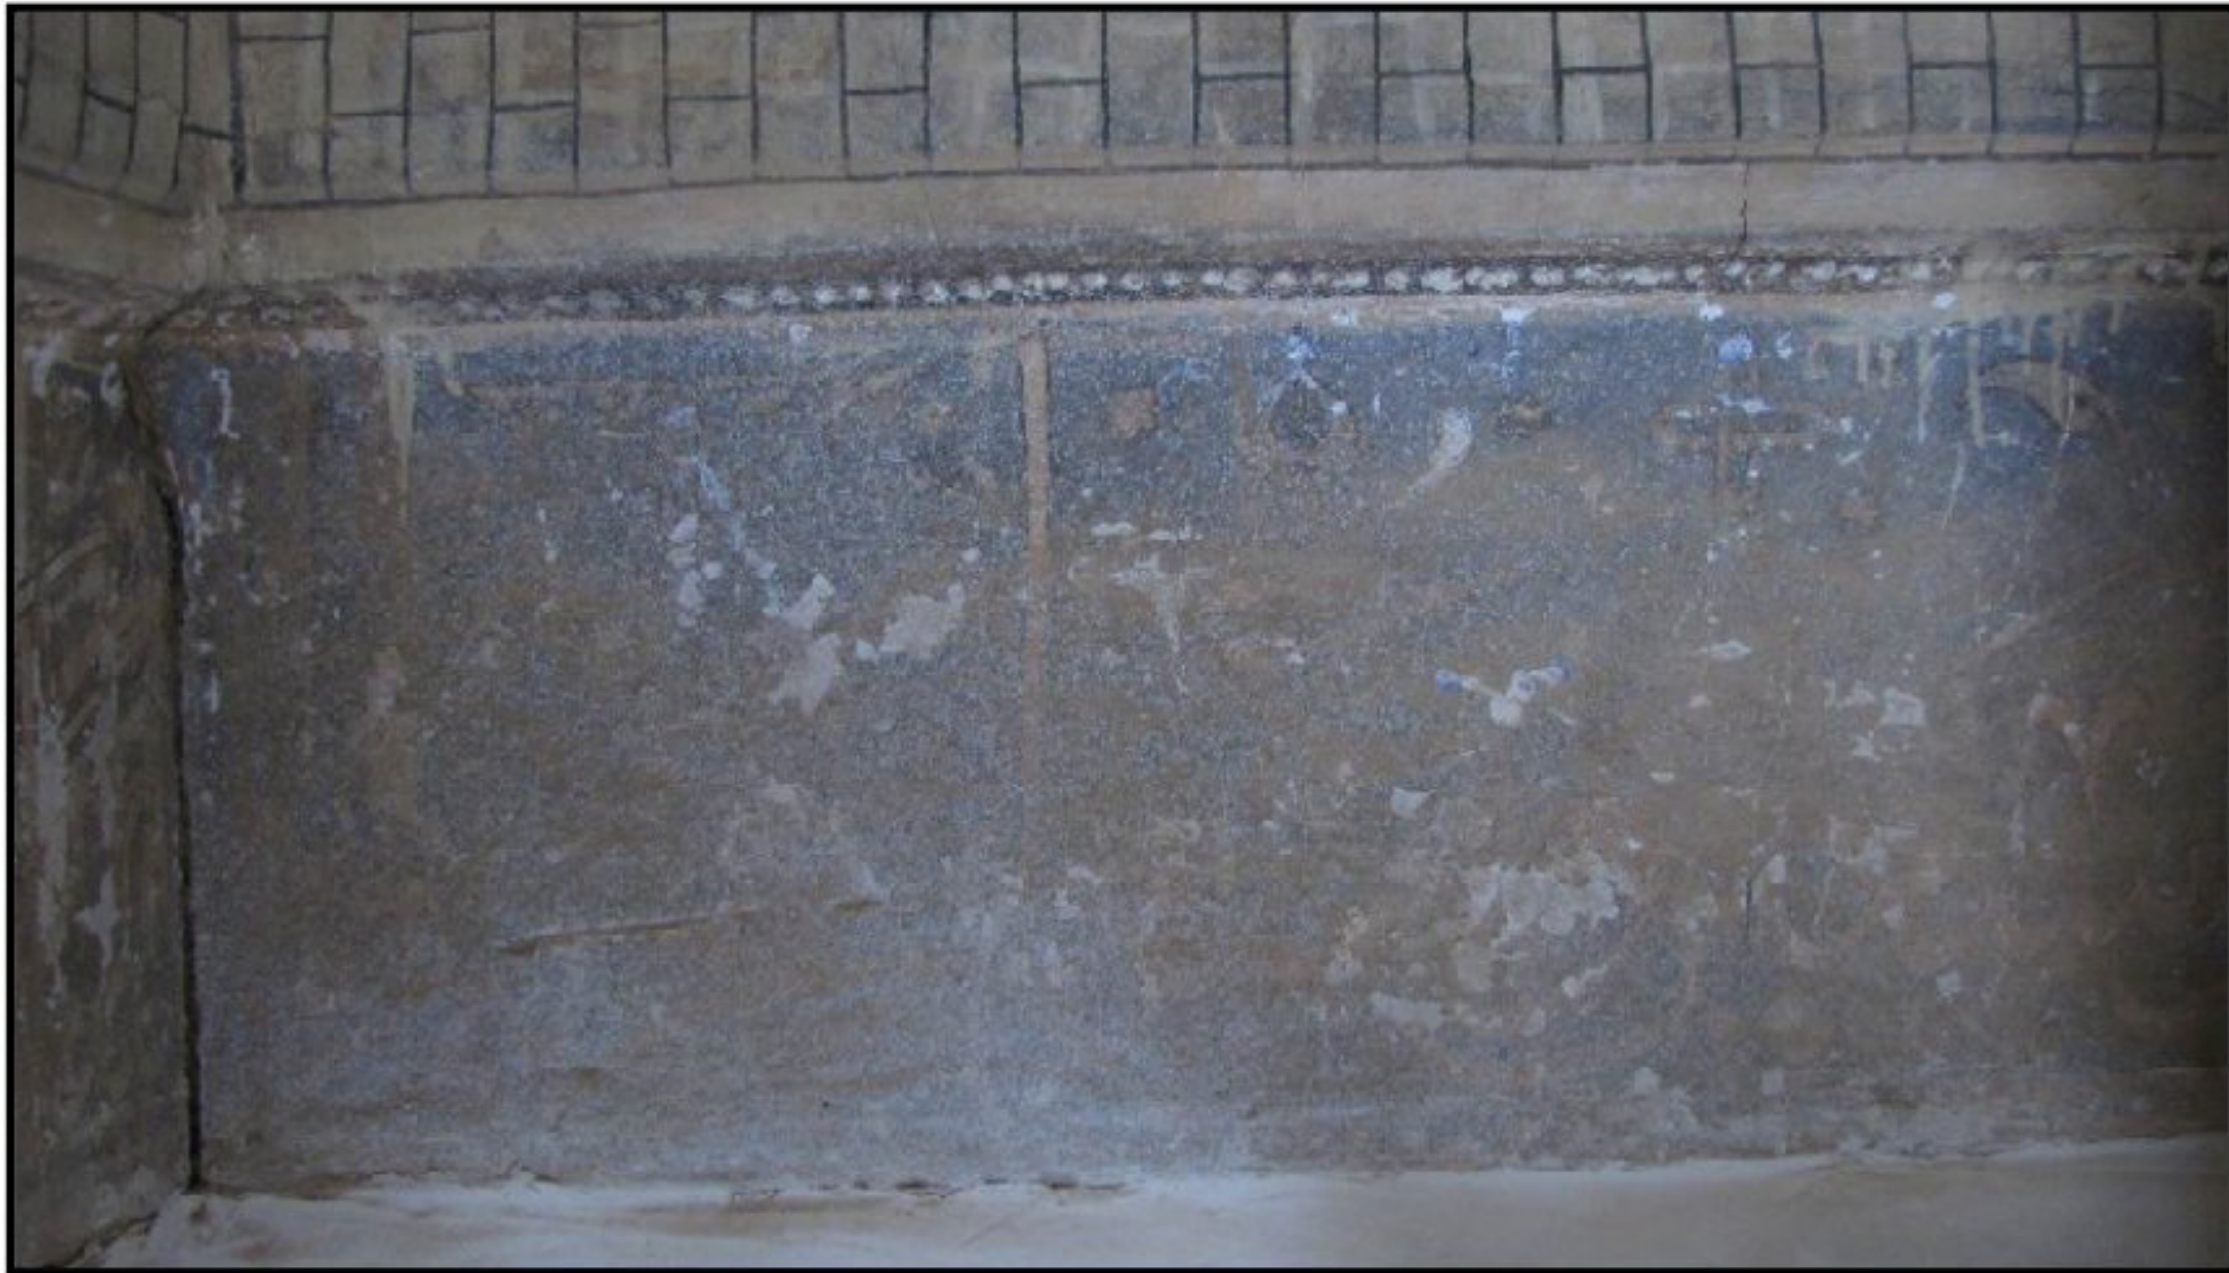
شکل ۲۹ الف. بخش انتهایی کتیبه نقاشی، قبل از مرمت

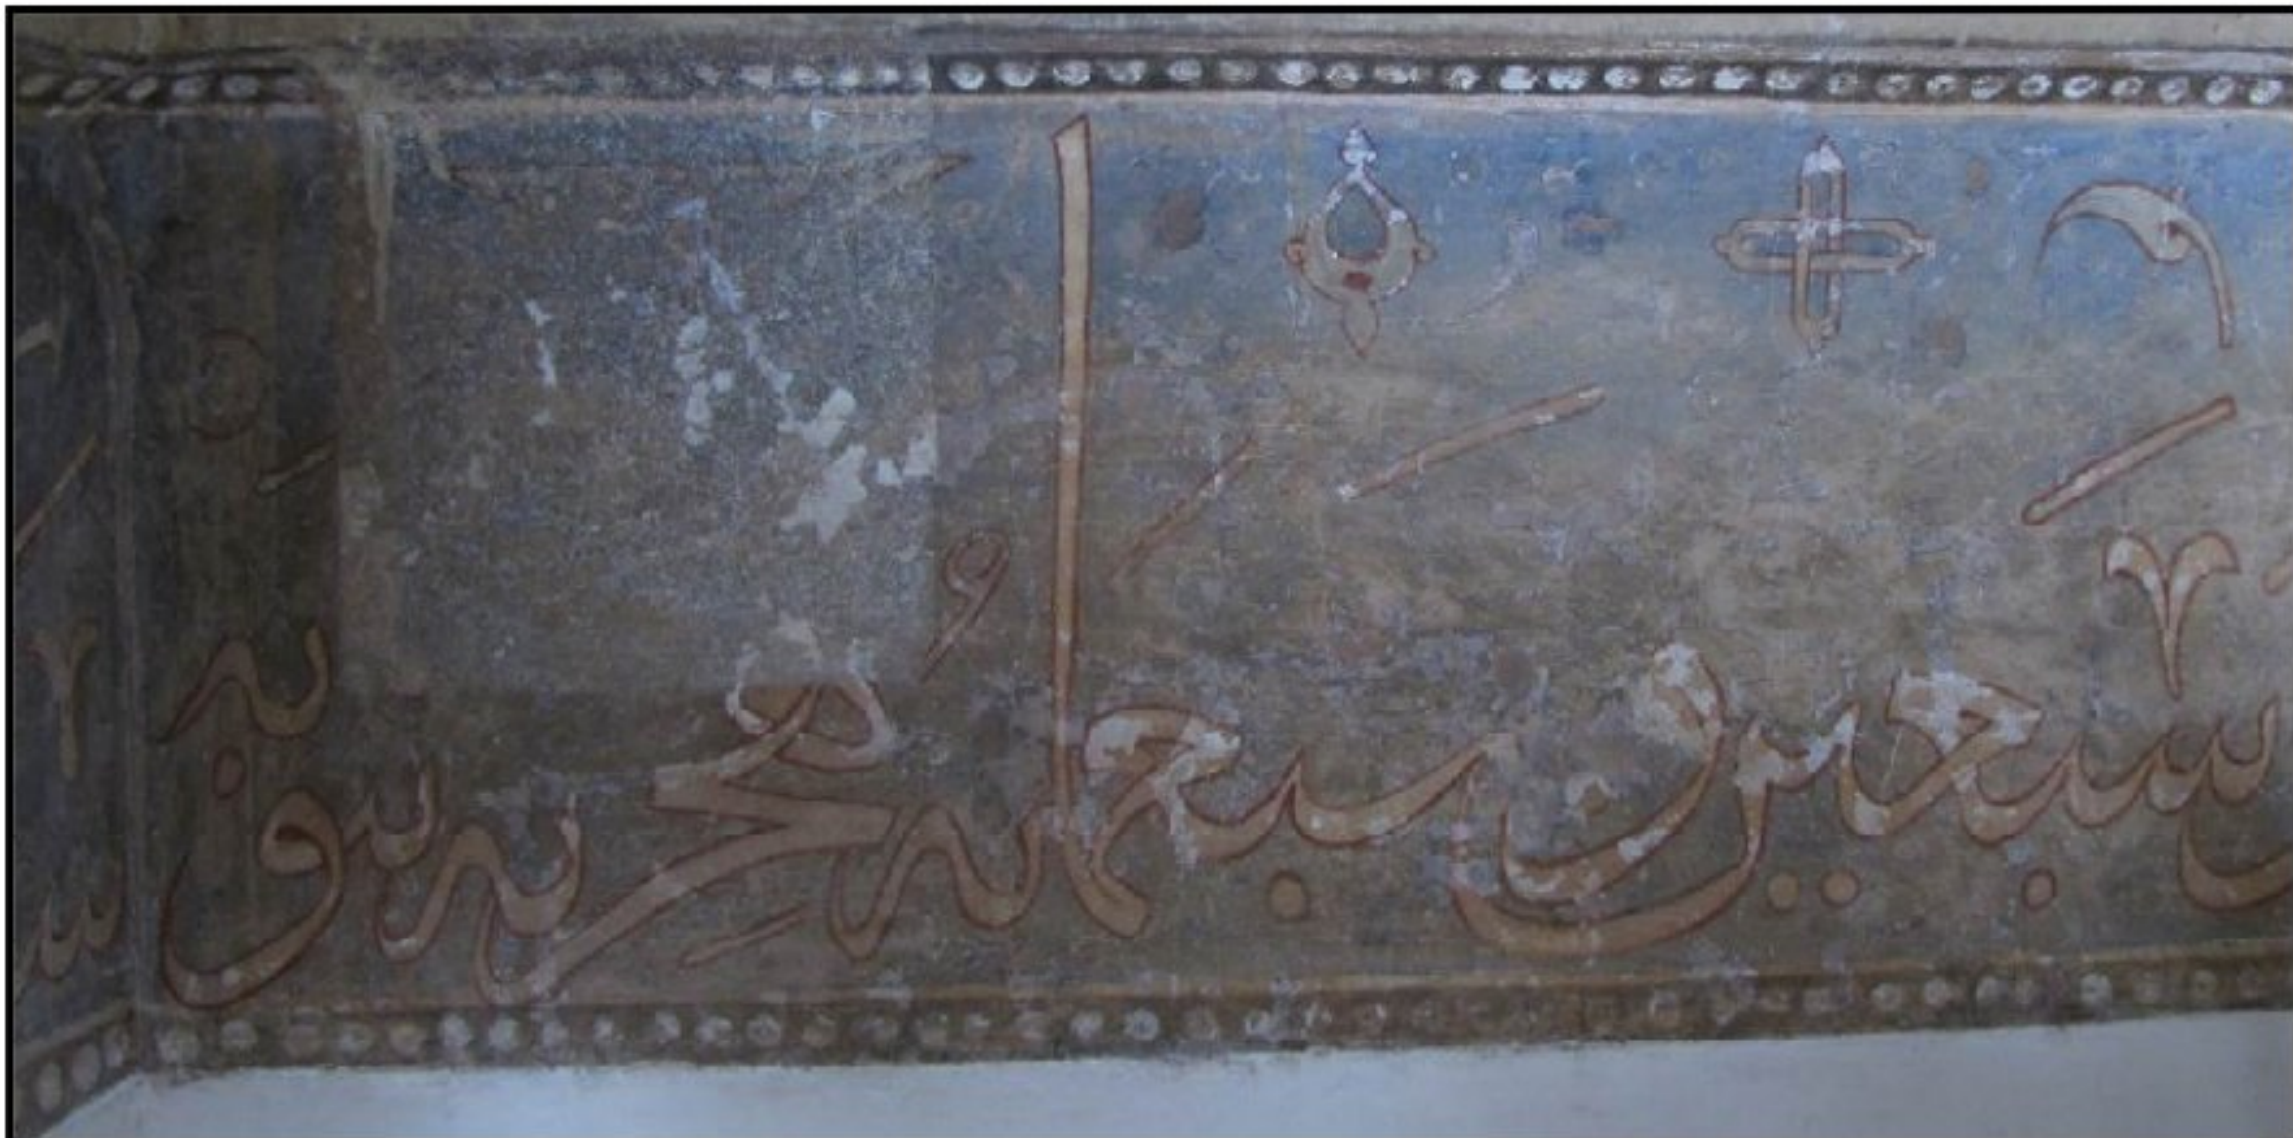
شکل ۲۹ ب. بخش انتهایی کتیبه نقاشی، پس از مرمت (سبع و سبعین و سبعمائه هجریه نبویه)

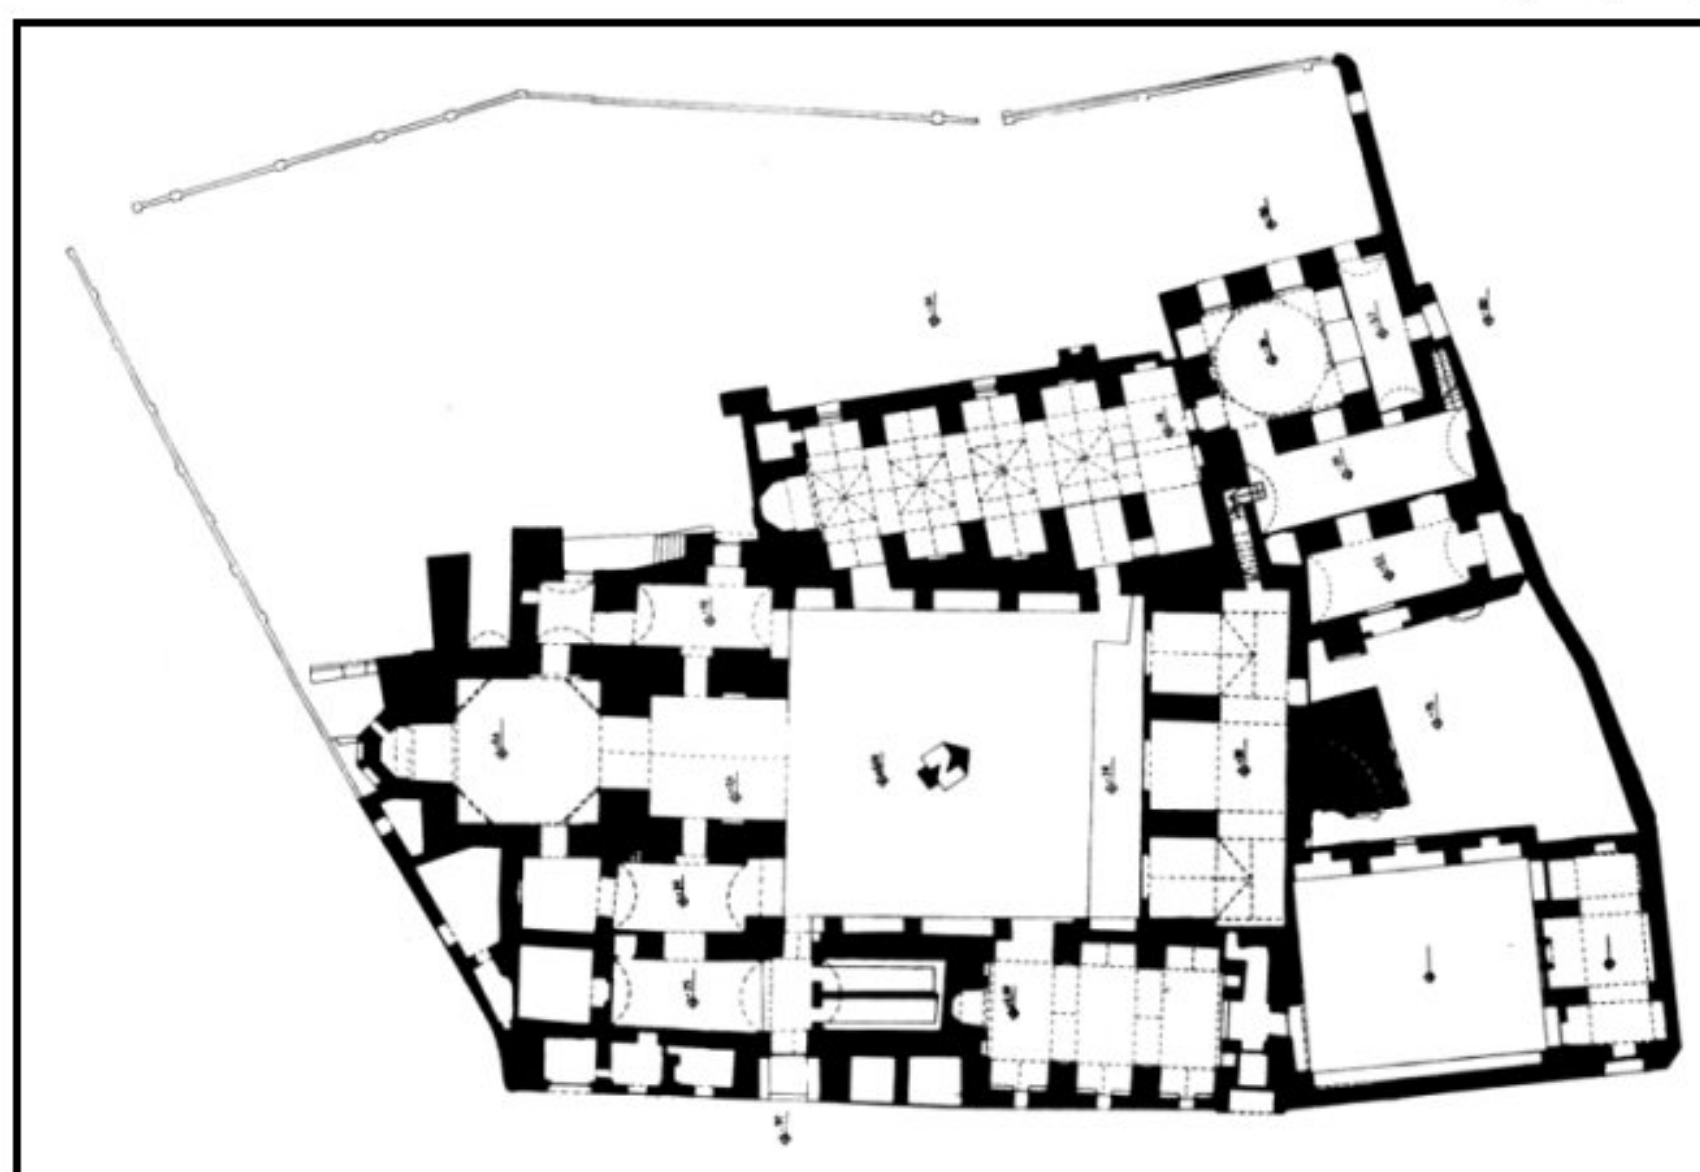
شکل ۱. پلان مسجد جامع میبد و فضاها و بخش‌های مختلف (نیکزاد، ۱۳۸۵)

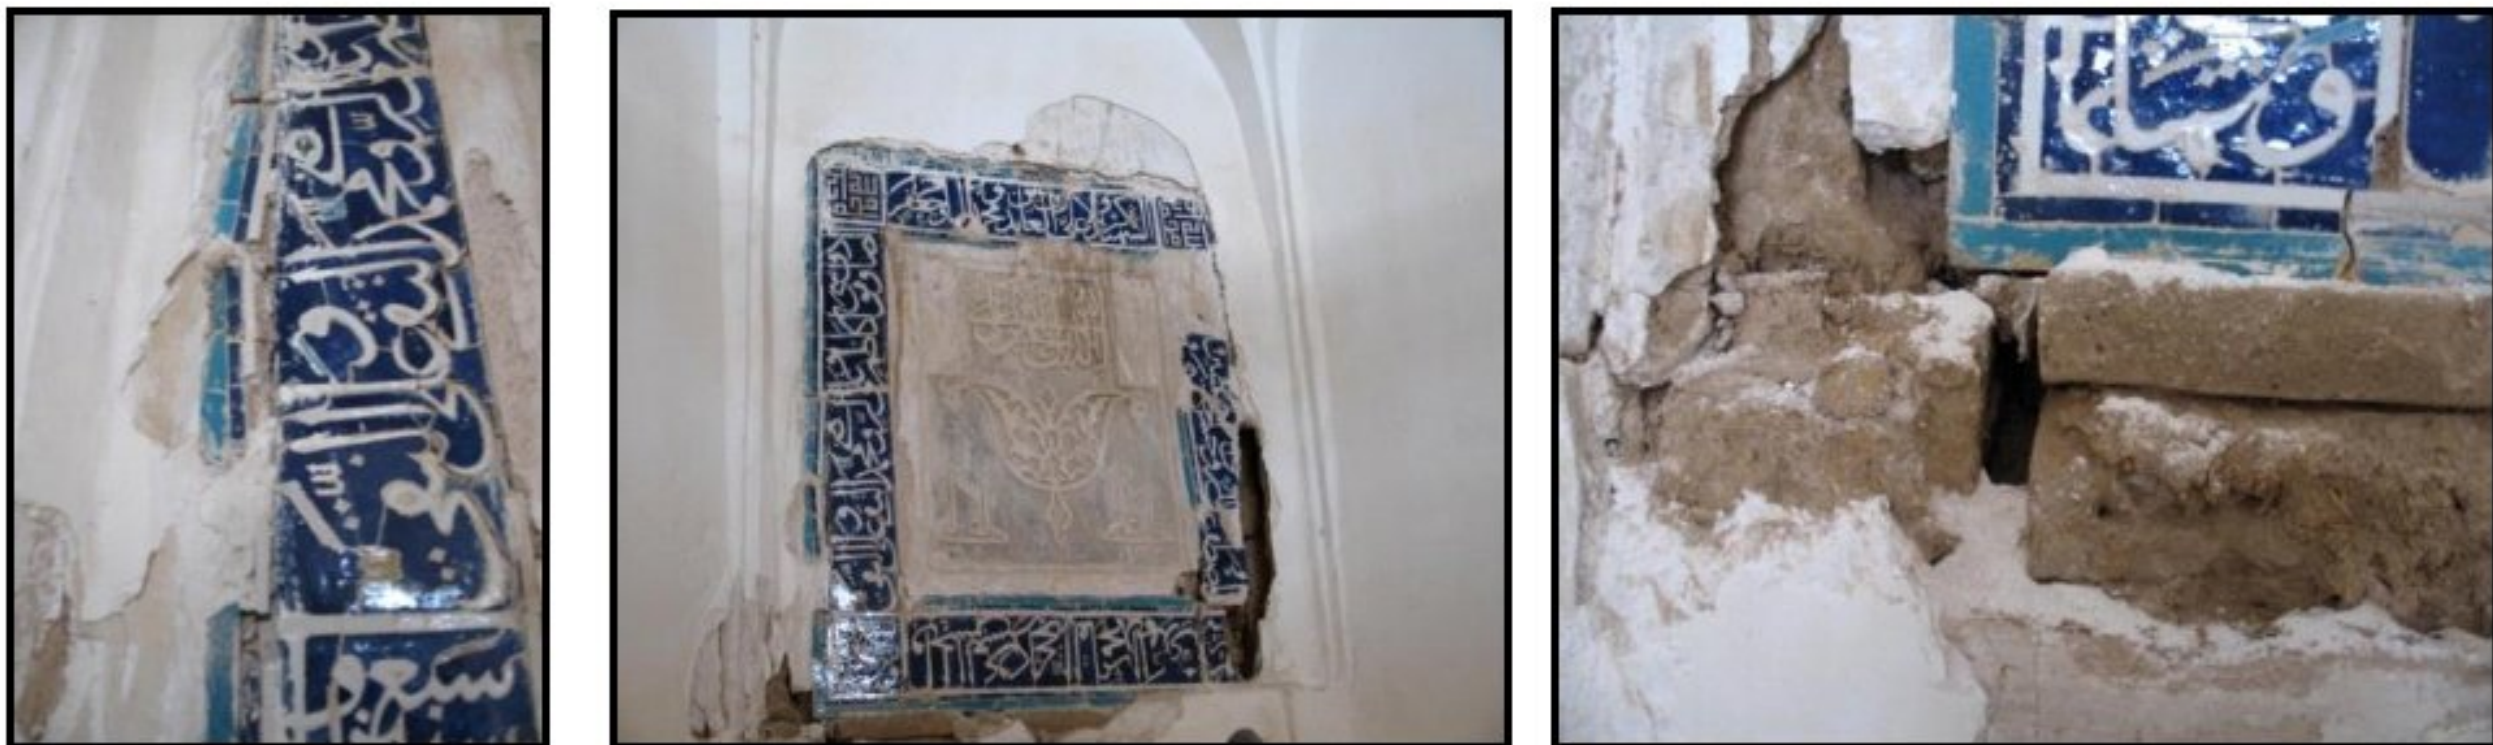
اشکال ۱۵ تا ۱۷. مشخص شدن ناپیوستگی دو طرف کتیبه پس از گچ‌برداری، در سمت راست حاشیه کتیبه کاملاً از میان رفته است.

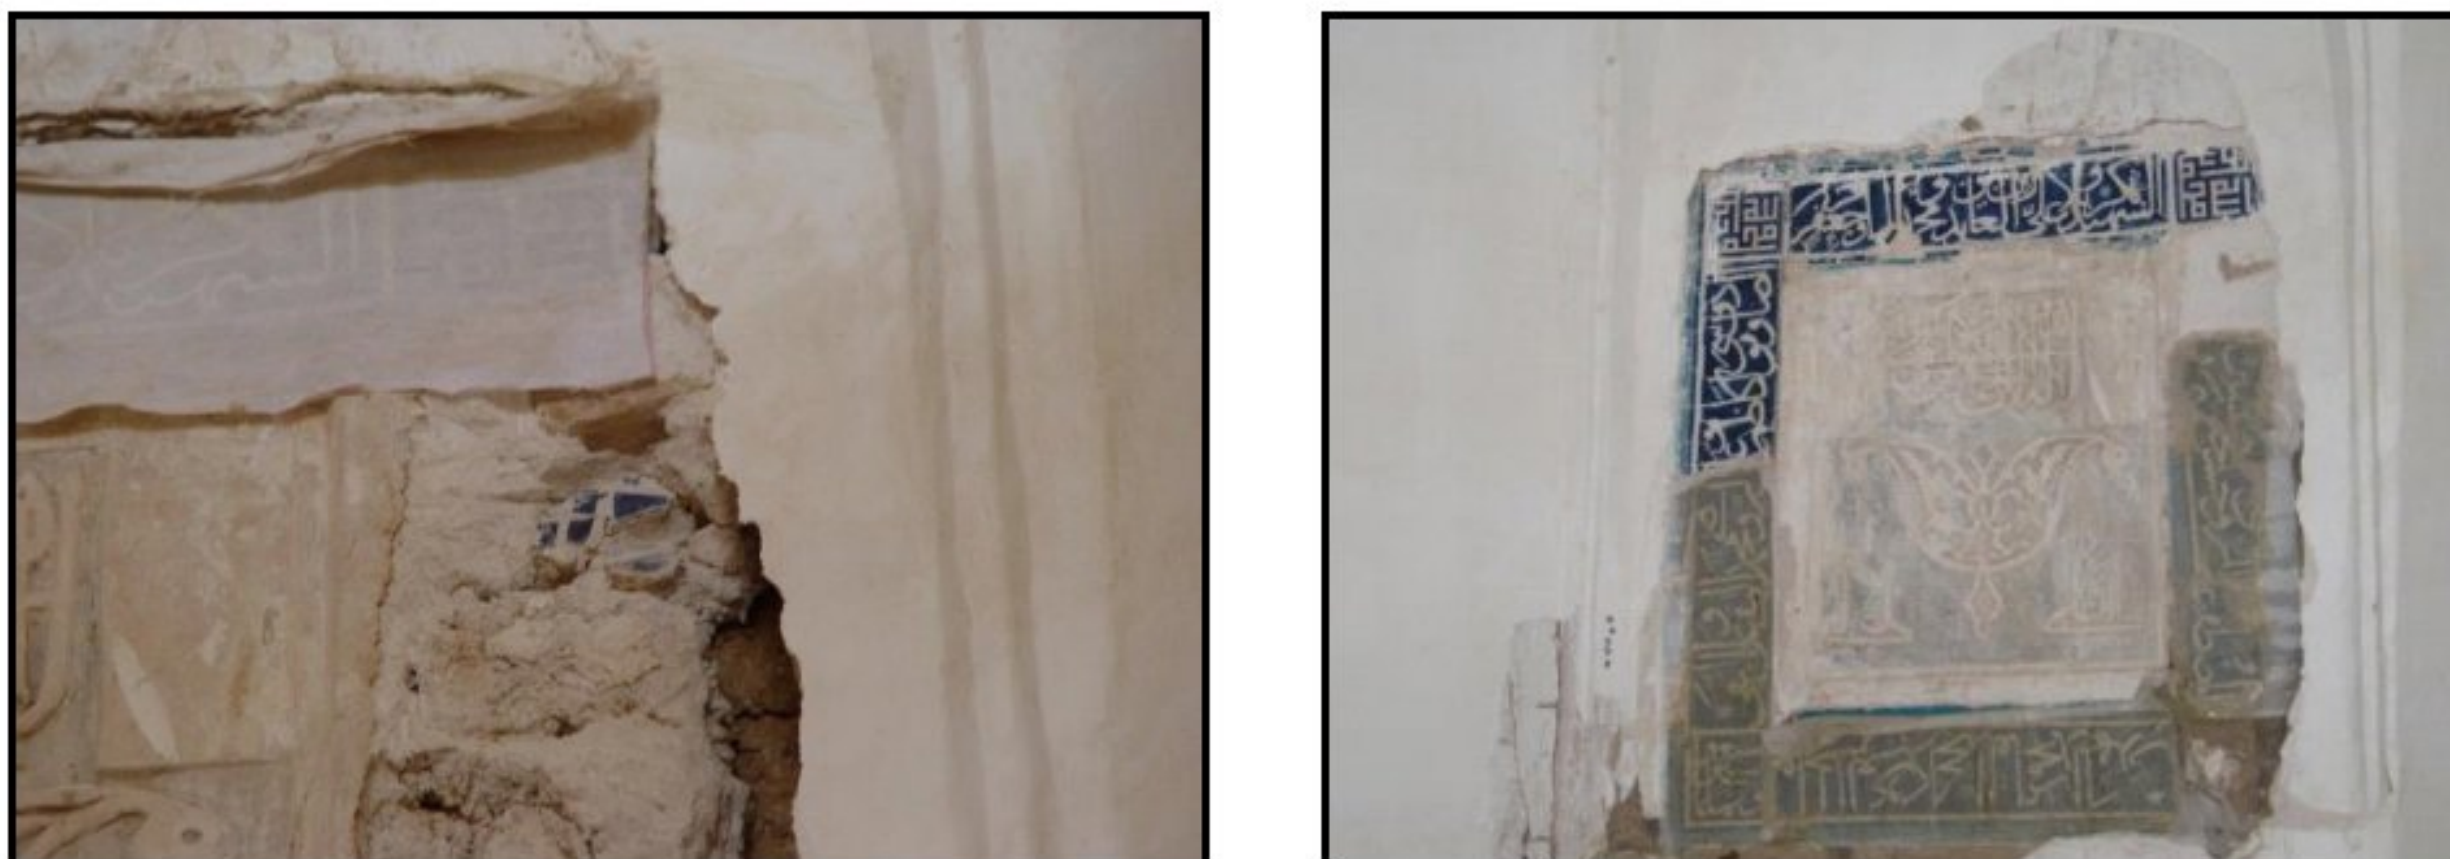
اشکال ۱۸ و ۱۹. چسباندن پارچه روی کتیبه کاشی به منظور برداشت - قطعات کاشی یافت شده پشت کتیبه

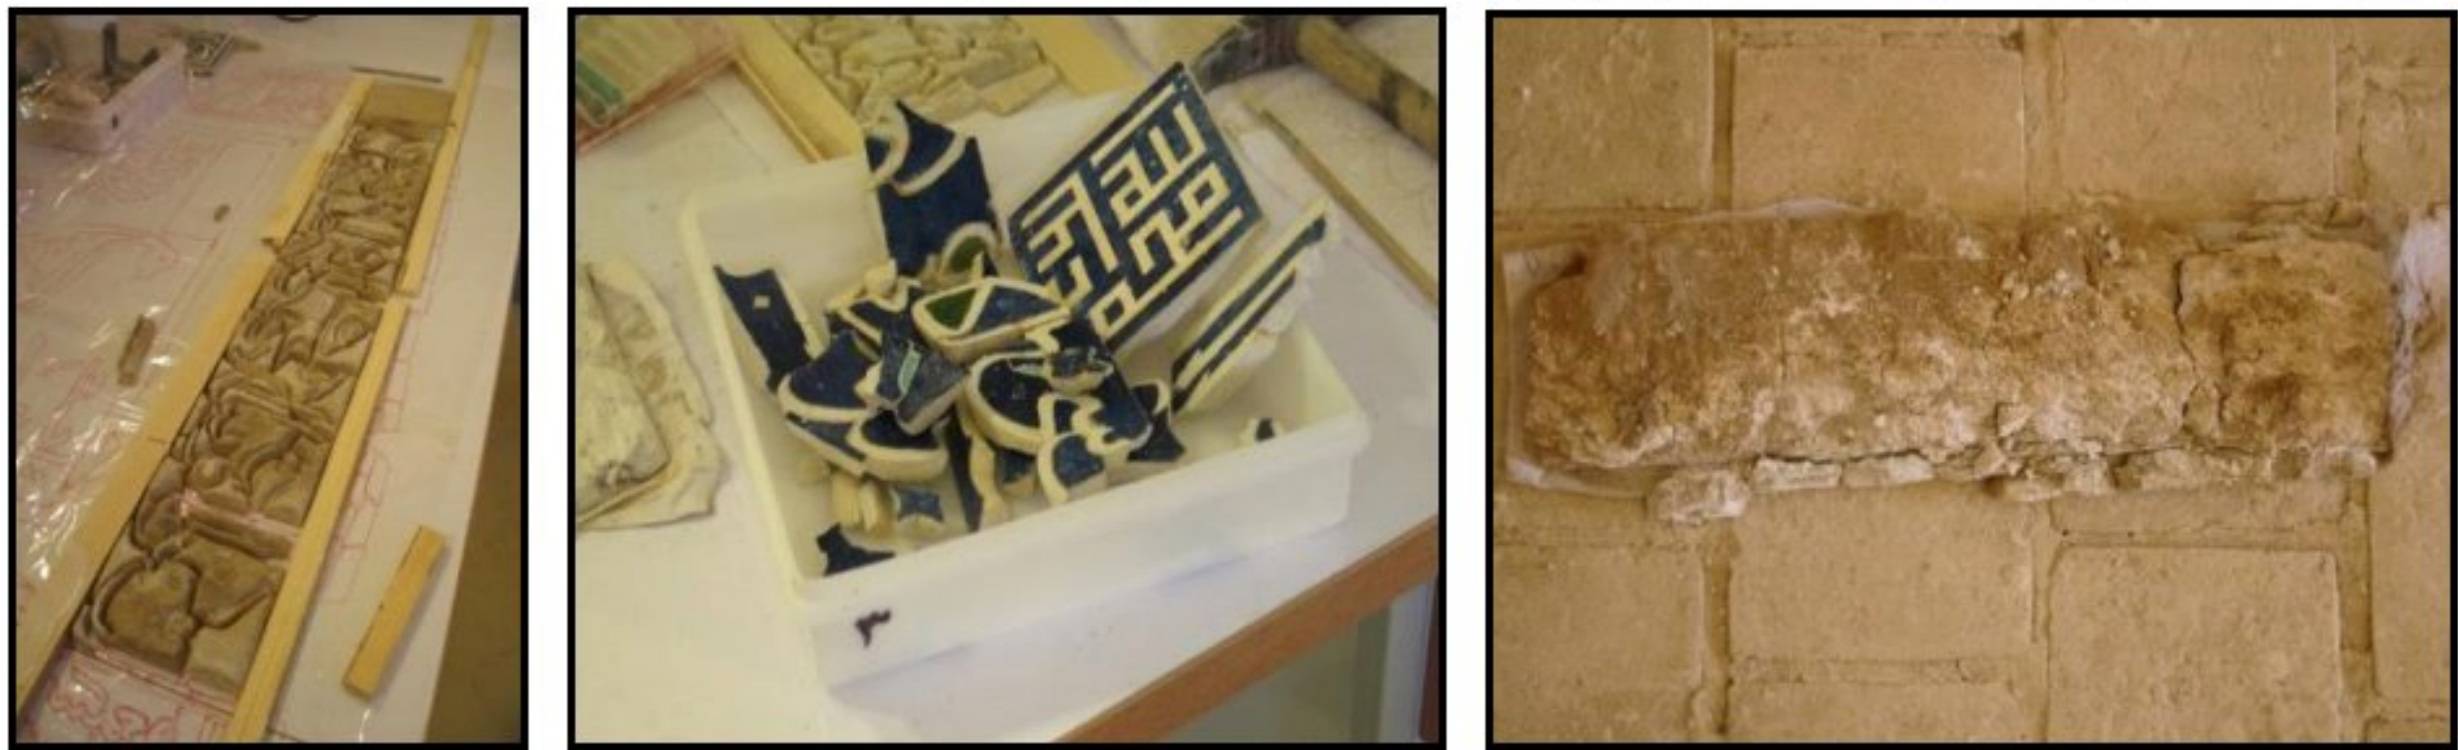
اشکال ۲۰ تا ۲۲. پشت کتیبه برداشت شده از بدنه - قطعات کاشی پس از برداشت ملات - چیدن دوباره قطعات (ج) چیدن دوباره قطعات و گچ‌ریزی پشت کار: مرحله پس از تثبیت، قطعات چیدن دوباره معرق بود. طرح یک به یک اولیه‌ای که پیش از شروع کار برداشت شد، در این بخش به کمک آمد. به شیوه سنتی ساخت معرق، برای جلوگیری از تکان خوردن قطعات، کاشی‌ها با سریش به سطح زیر چسبانده شدند. بخش‌های کمبود خالی گذاشته شد تا دوغاب گچ جای خالی را پر کند. برای نصب قطعات در پشت کتیبه‌ها، به فاصله مناسب از قطعات سیم قلاب‌هایی ساخته شد و داخل ملات نهایی قرار گرفت. این کار از سقوط قطعات در طول گیرش گچ جلوگیری می‌کرد و پیوند کتیبه را به بدنه محکم می‌کرد.

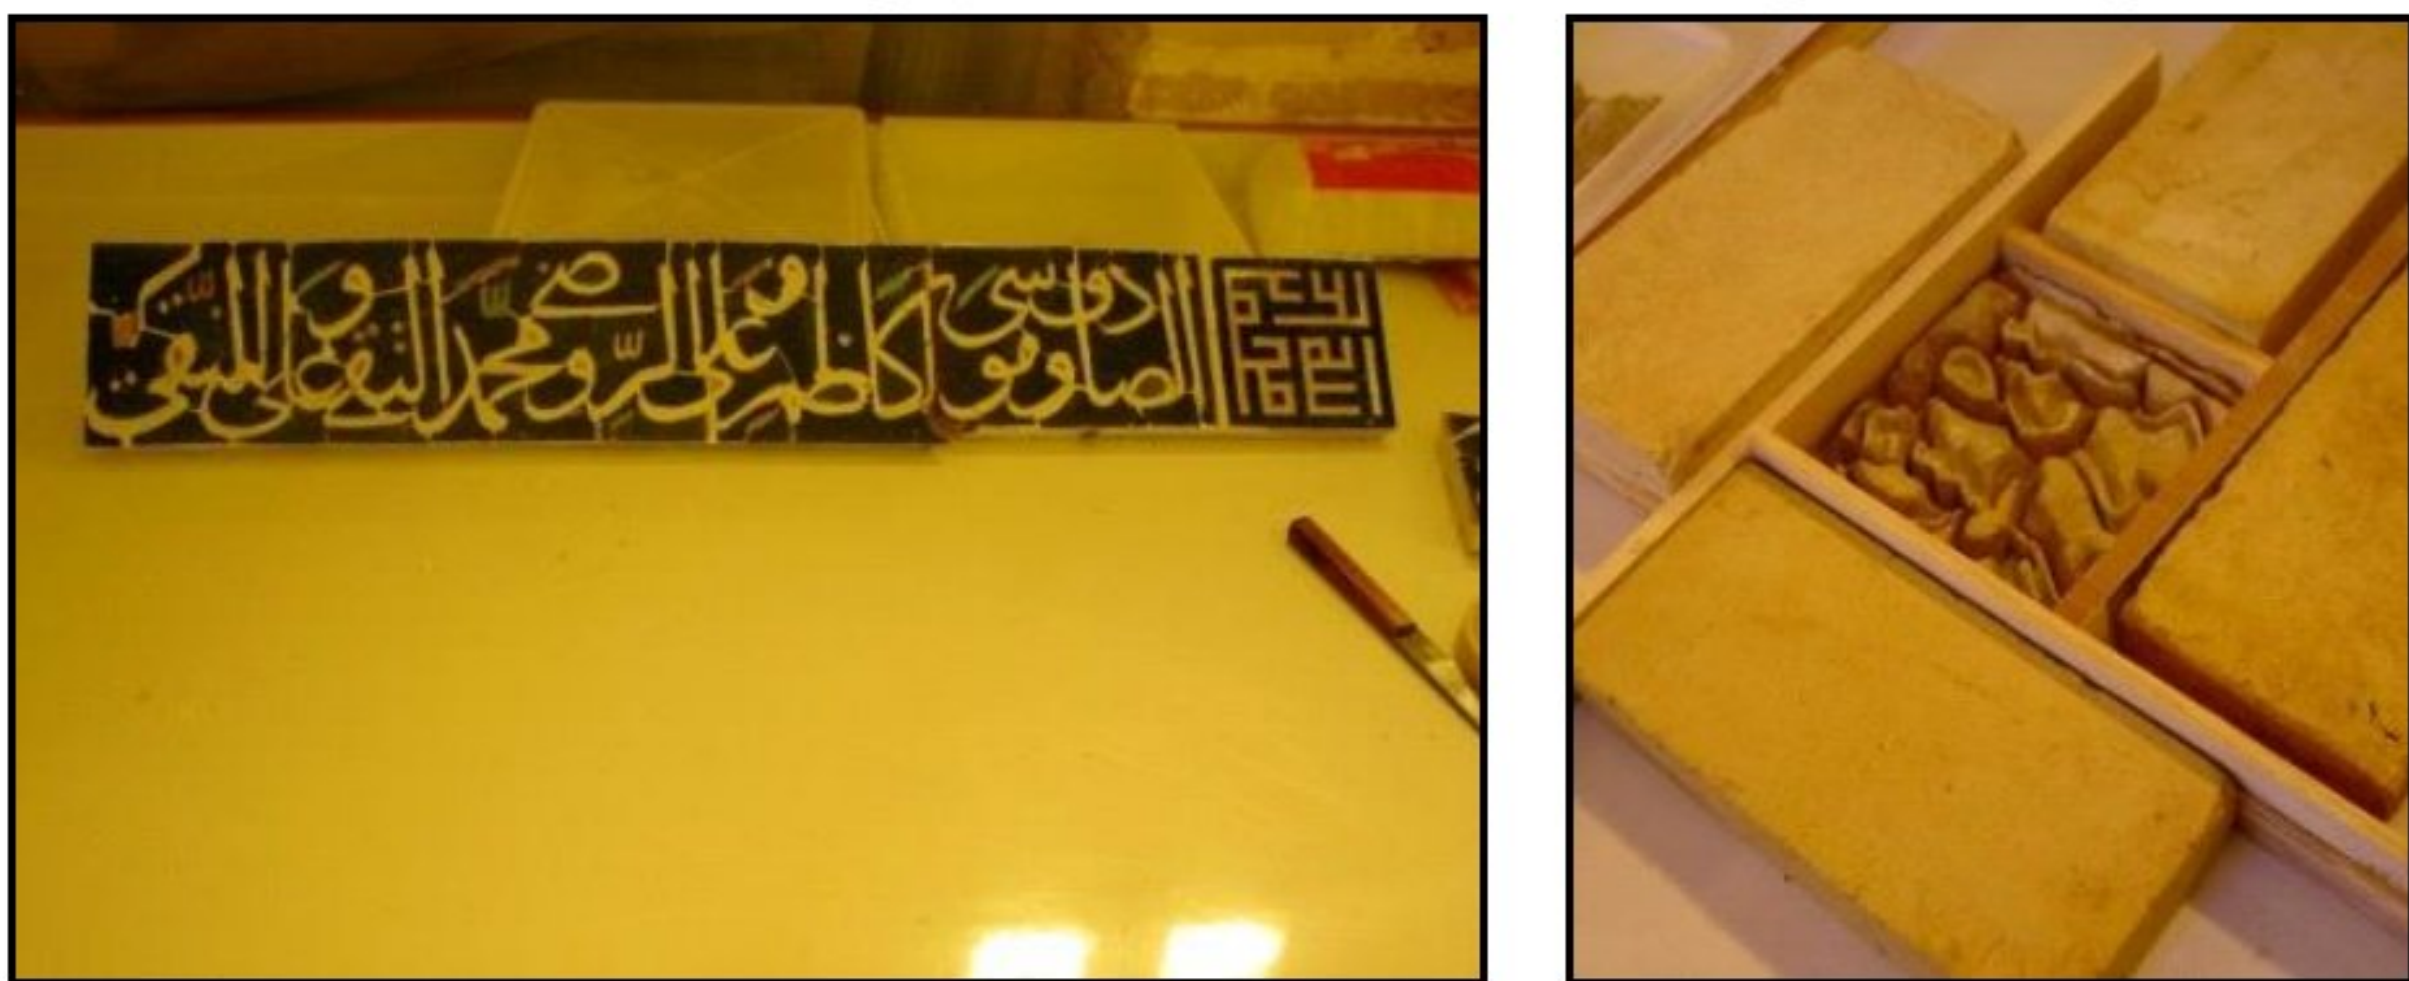
اشکال ۲۳ تا ۲۵. قالب آماده برای دوغاب ریزی - قطعات کاشی معرق پس از دوغاب ریزی

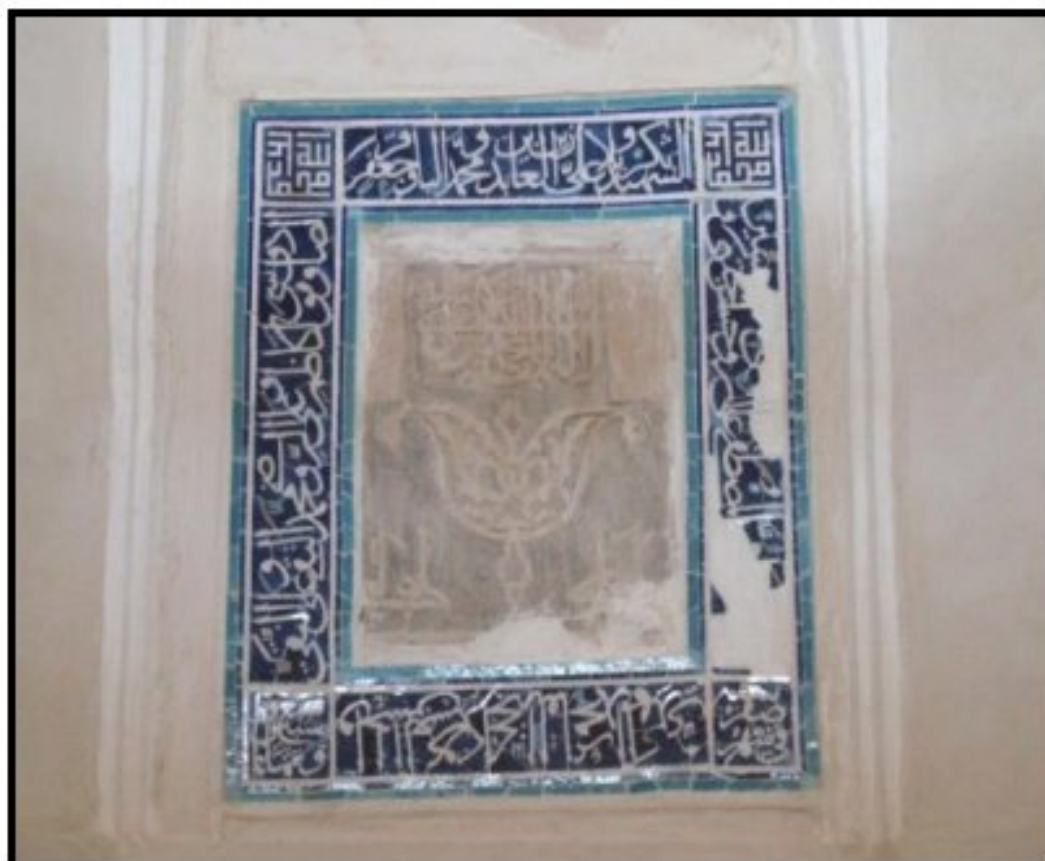
اشکال ۲۶ تا ۲۸. دوغاب‌ریزی گچ پشت کتیبه- پر کردن بخش ناپیوستگی کنار کتیبه با گل-کتیبه کاشی پس از نصب و بازسازی حمیل
