دوفصلنامه تخصصی دانش مرمت و میراث فرهنگی

دوره جدید، سال سوم، ویژه‌نامه دوم، بهار ۱۳۹۴

“ویژه‌نامه حفاظت از آرایه‌های معماری”

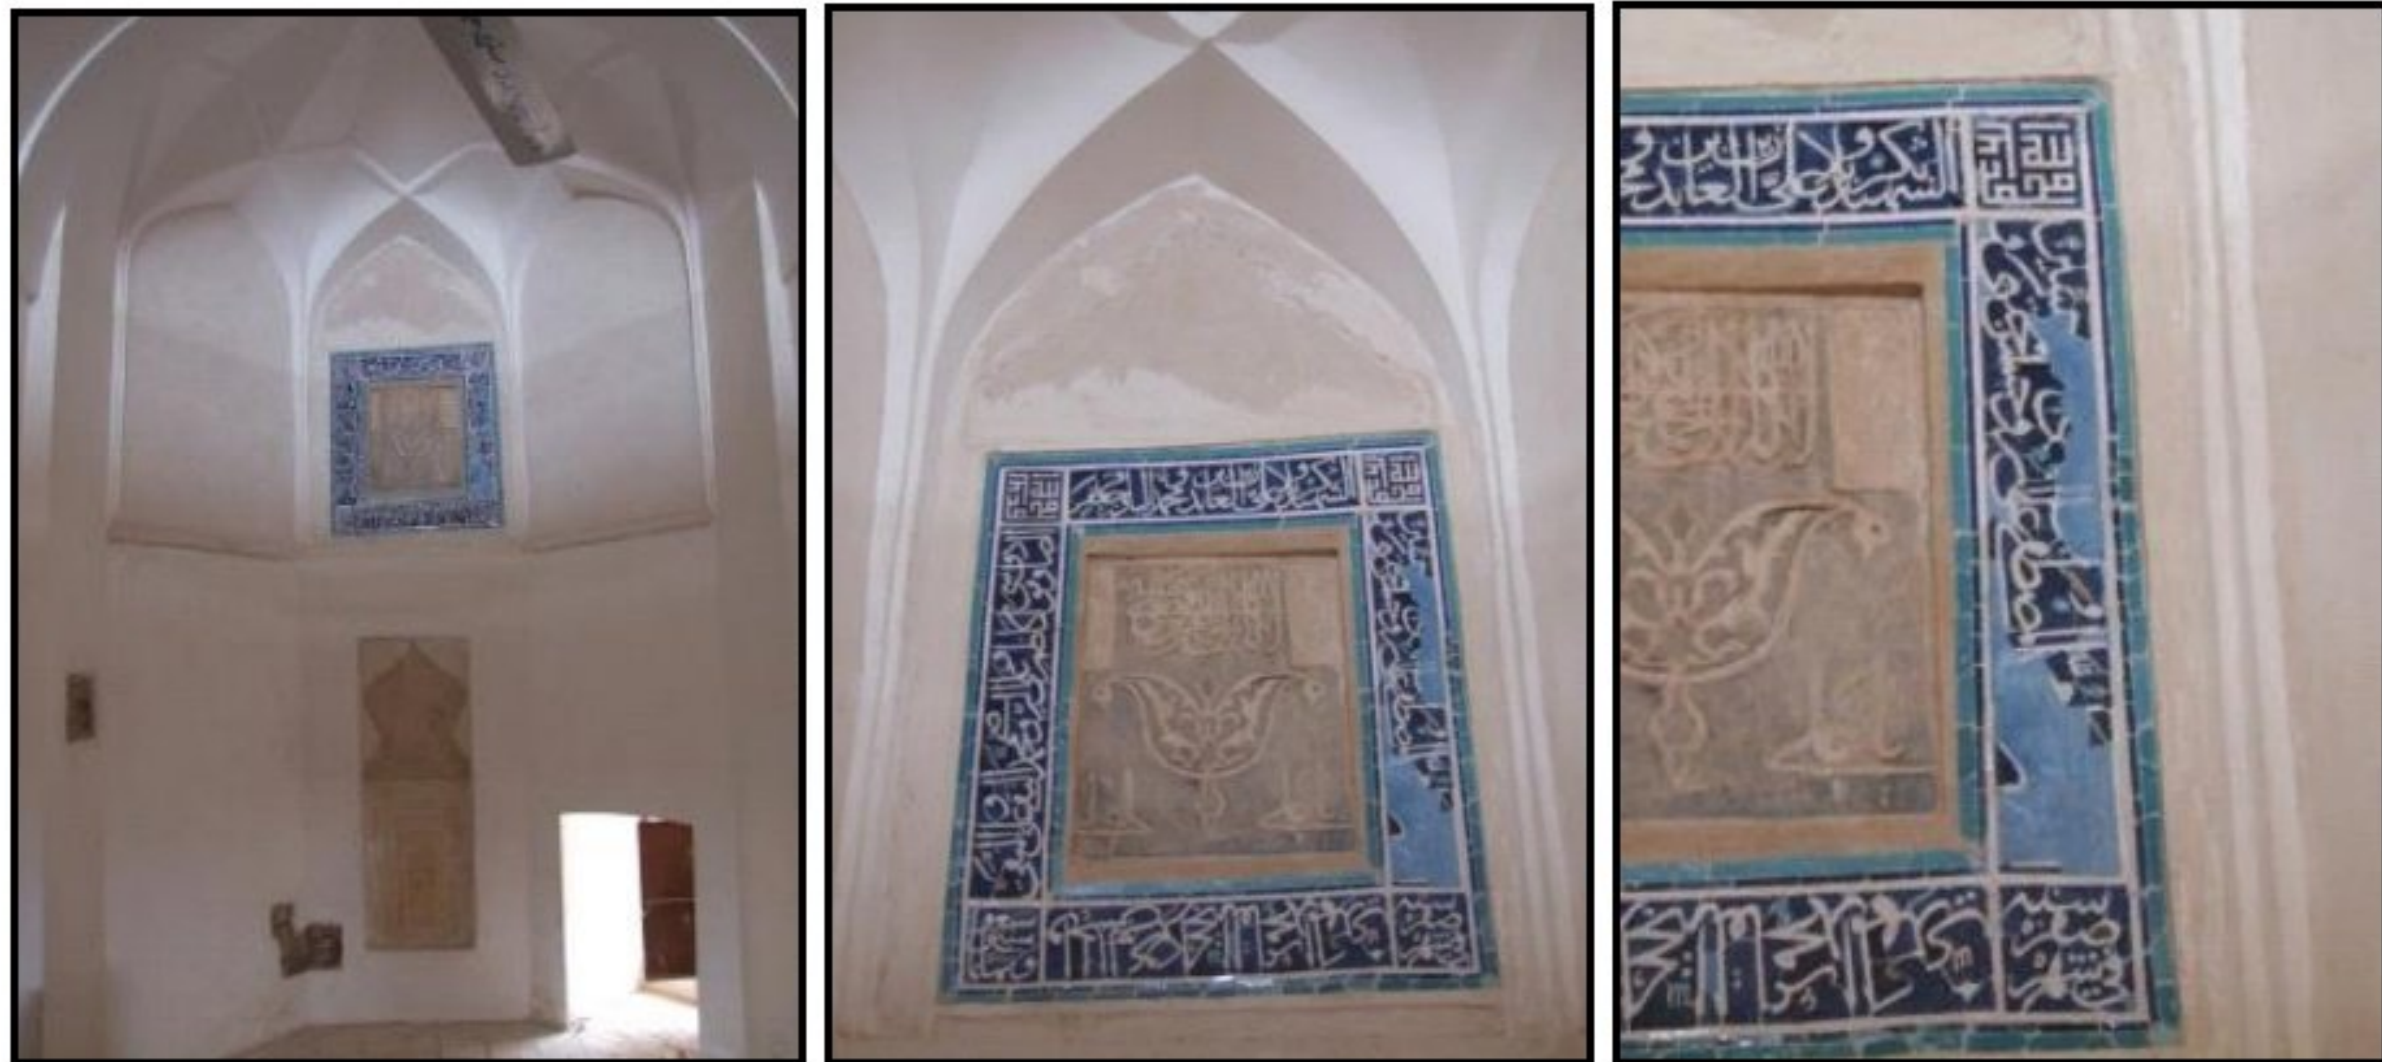
اشکال ۲۹ تا ۳۱. بخش‌های رنگ‌گذاری شده پس از تثبیت با پارالوئید- نمای کلی کتیبه و محراب پس از مرمت
